## ASBESTINVENTARISATIE

| Opdrachtgever: | KleurrijkWonen |
| Adres onderzoekslocatie: | Koningin Wilhelminalaan 6 te Buren<br>Woning |
| Datum rapport: | 13-09-2023 |

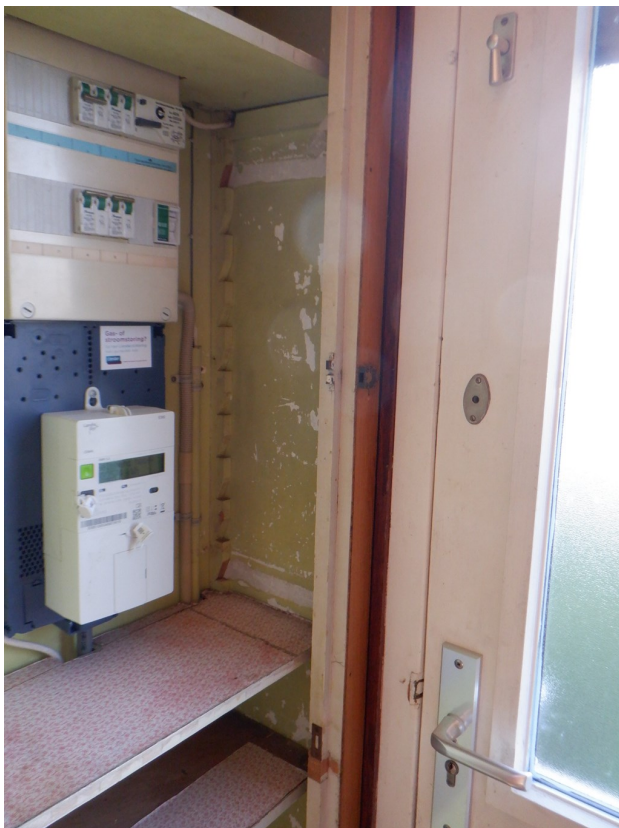
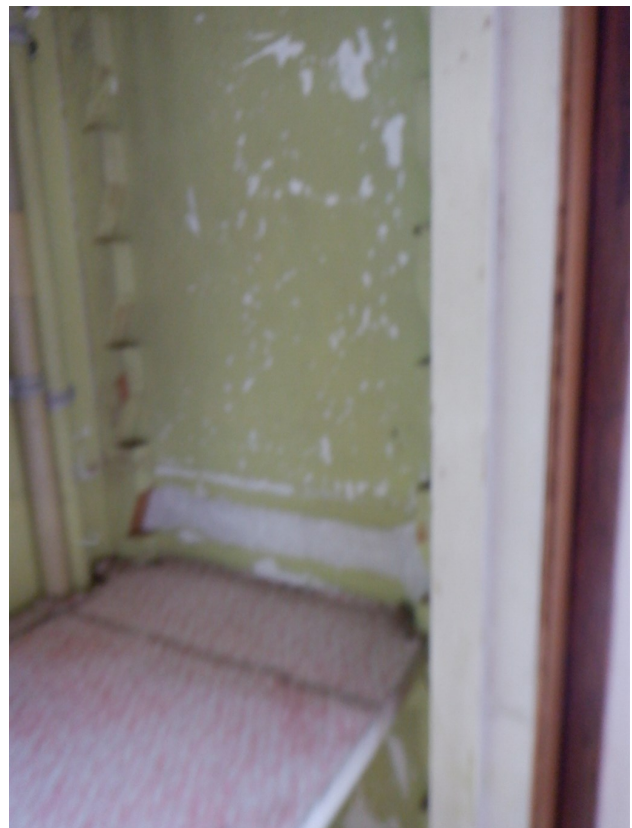
| Bronnummer | 1 |
| Bron | Plaatmateriaal |
| Ruimte | Meterkast |
| Intact | Niet beschadigd |

Het materiaal is niet beschadigd en betreft een hechtgebonden toepassing. De kans op vezelemissie uit het materiaal bij normaal gebruik van de ruimte is gering.

Op korte termijn saneren is niet noodzakelijk, geadviseerd wordt het materiaal vóór sloop- of renovatiewerkzaamheden te saneren.
