ASBESTINVENTARISATIE

Opdrachtgever:	KleurrijkWonen
Adres onderzoekslocatie:	Waalstraat 10 te Enspijk Woning
Opdrachtnemer:	SGS Search Ingenieursbureau B.V. (07-D070109)
Deskundig Inventariseerder Asbest (DIA):	Edwin Roose (51E-160623-412105) Jan Ottingh (51E-221223-513044)
Intern Projectverantwoordelijke (IP):	Pauline Messing, Patrick de Vries
Technisch Eindverantwoordelijke (TE):	Paul Verbossen (51E-150923-513015)
Datum rapport:	24-04-2024
Status rapport:	Definitief
Werkordernummer:	24.23.00758

Waalstraat 10 te Enspijk

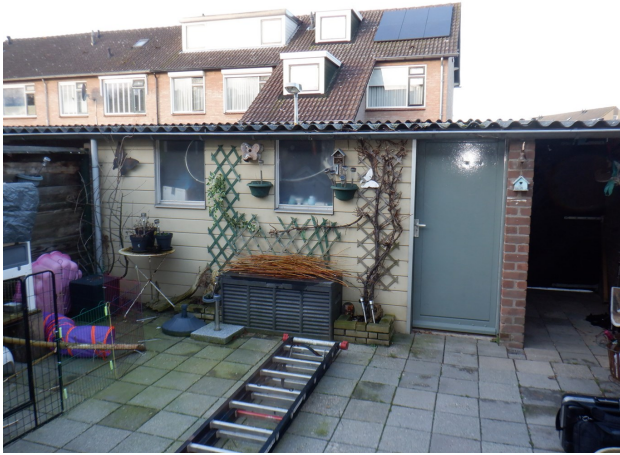
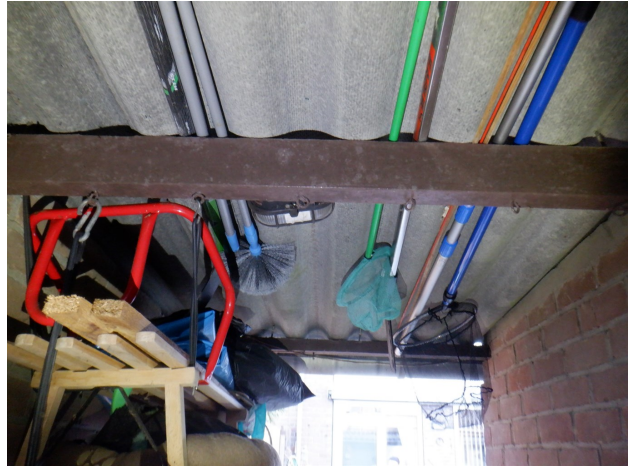
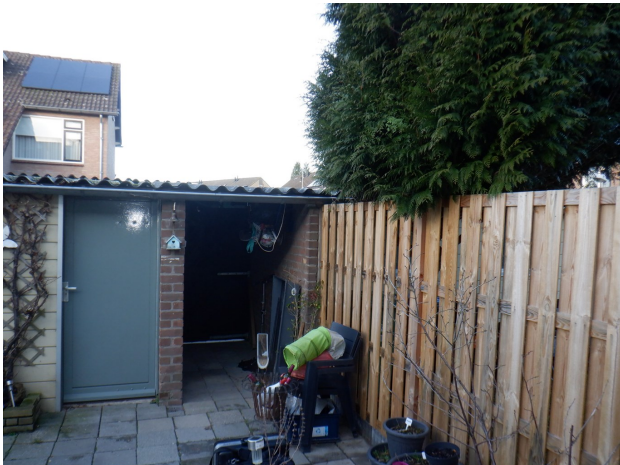
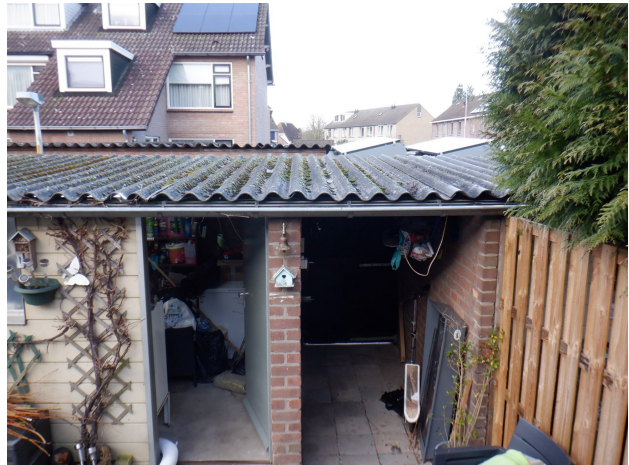
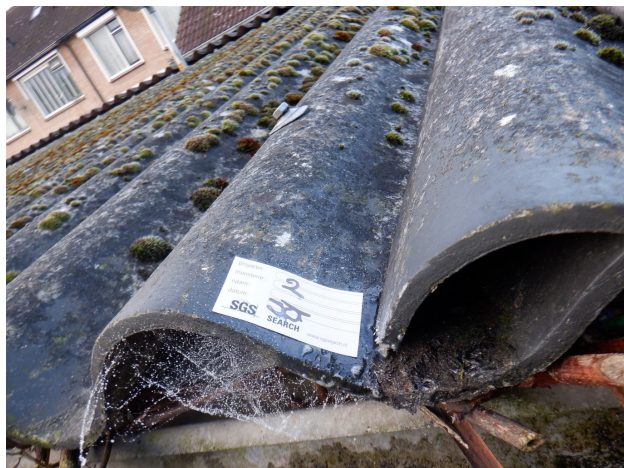
Bronnummer	1
Bron	Golfplaat
Ruimte	Berging
Bouwlaag/niveau	Begane grond
Locatie in Ruimte	Op dak
Situatie	Buiten
Bereikbaarheid	Goed
Bevestigingsmethode	Geschroefd
Aantal	1 locaties
Afmeting (totaal)	20 m ²

Niet asbesthoudend

Monstercode	Type	Ruimte	Analyserapportnummer	Analyseresultaten
0683752	M	Berging	AMM23-00772	<0,1 w/w %

Na optische analyse bleek het materiaal geen asbestvezels te bevatten in een percentage boven de detectiegrens van 0,1% w/w.
