ASBESTINVENTARISATIE

Opdrachtgever:	KleurrijkWonen
Adres onderzoekslocatie:	Vaartstraat 28 te Culemborg Woning
Opdrachtnemer:	SGS Search Ingenieursbureau B.V. (07-D070109)
Deskundig Inventariseerder Asbest (DIA):	Jan Ottingh (51E-221223-513044)
Intern Projectverantwoordelijke (IP):	Melvin Reijerman
Technisch Eindverantwoordelijke (TE):	Paul Verbossen (51E-150923-513015)
Datum rapport:	04-06-2024
Status rapport:	Definitief
Werkordernummer:	24.24.04681

Vaartstraat 28 te Culemborg

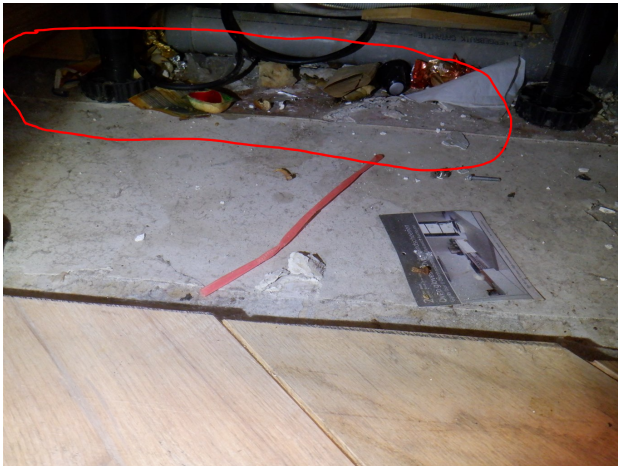
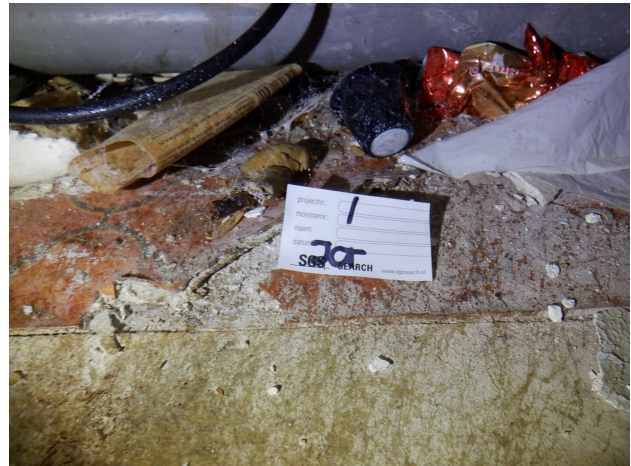
Bronnummer	1
Bron	Zeil
Ruimte	Keuken
Bouwlaag/niveau	Begane grond
Locatie in Ruimte	onder het keukenblok
Situatie	Binnen
Bereikbaarheid	Matig
Bevestigingsmethode	Gelijmd
Intact	Niet beschadigd
Verweerd	Niet verweerd
Zonder breuk en/of beschadigen te verwijderen	Nee
Aantal	1 locaties
Afmeting (totaal)	0,2 m ²
Aard van materiaal	Niet hechtgebonden

Monstercode	Type	Ruimte	Analyserapportnummer	Analyseresultaten
0856334	M	Keuken	AMM24-04498	15-30 w/w % CHR

Risicoklasse 2

Het zeil betreft een niet hechtgebonden toepassing, echter de asbesthoudende laag is afgedekt met een kunststof laag, waardoor de kans op vezelemissie bij normaal gebruik van de ruimte zeer gering is.

Op korte termijn saneren is niet noodzakelijk, geadviseerd wordt het materiaal vóór sloop- of renovatiewerkzaamheden te saneren.

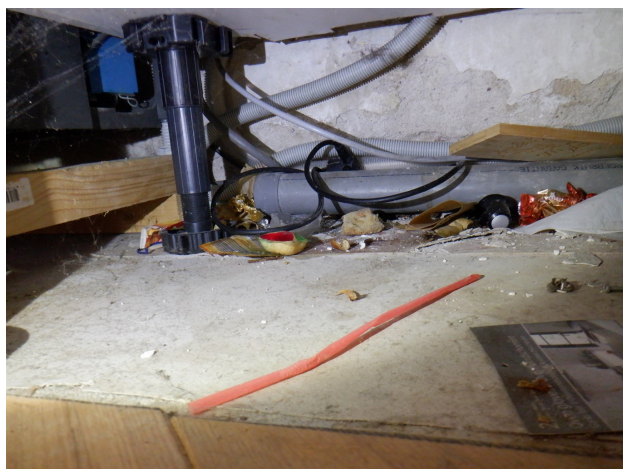
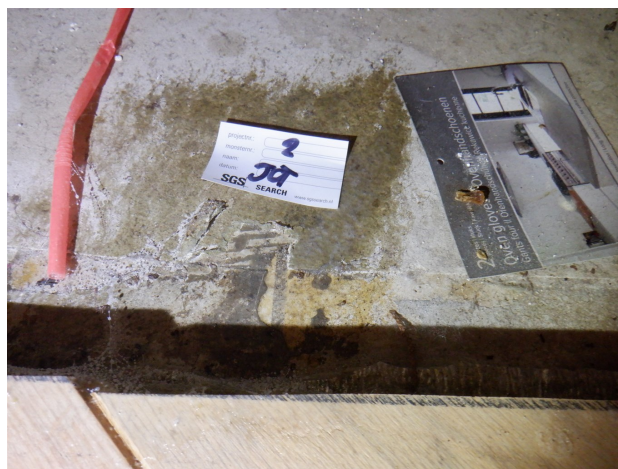
Bronnummer	2
Bron	Restanten onderlaag zeil
Ruimte	Keuken
Bouwlaag/niveau	Begane grond
Locatie in Ruimte	onder het keukenblok
Situatie	Binnen
Bereikbaarheid	Matig
Bevestigingsmethode	Gelijmd
Intact	Ernstig beschadigd
Verweerd	Licht verweerd
Zonder breuk en/of beschadigen te verwijderen	Nee
Aantal	1 locaties
Afmeting (totaal)	0,5 m ²
Aard van materiaal	Niet hechtgebonden

Monstercode	Type	Ruimte	Analyserapportnummer	Analyseresultaten
0856335	M	Keuken	AMM24-04498	30-60 w/w % CHR

Risicoklasse 2

Het betreft restanten van een onderlaag van vloerzeil. De restanten hebben een open vezelstructuur en zijn ernstig beschadigd. Echter de bron ligt onder het keukenblok waardoor de kans op vezelemissie nihil is, om deze reden zijn er ook geen kleefmonsters genomen.

Op korte termijn saneren is niet noodzakelijk, geadviseerd wordt het materiaal vóór sloop- of renovatiewerkzaamheden te saneren.
