ASBESTINVENTARISATIE

Opdrachtgever:	KleurrijkWonen
Adres onderzoekslocatie:	Julianalaan 1 te Beusichem Woning
Opdrachtnemer:	SGS Search Ingenieursbureau B.V. (07-D070109)
Deskundig Inventariseerder Asbest (DIA):	Nadirson Gomes (51E-110224-513110) Arjan Schouten (51E-041222-412012) Susanne van Zanten (In training)
Intern Projectverantwoordelijke (IP):	Cindy van Dalen, Aad Bot
Technisch Eindverantwoordelijke (TE):	Paul Verbossen (51E-150923-513015)
Datum rapport:	26-02-2024
Status rapport:	Definitief
Werkordernummer:	24.24.01343

In opdracht van KleurrijkWonen is een asbestinventarisatie uitgevoerd aan de Julianalaan 1 te Beusichem.

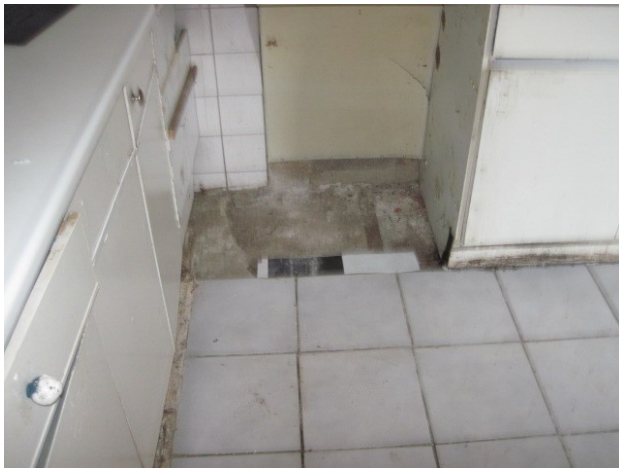
Het restant vloerzeil bevindt zich onder het keukenblok en is afgedekt met niet asbestverdacht zeil.

Overzichtsfoto keuken

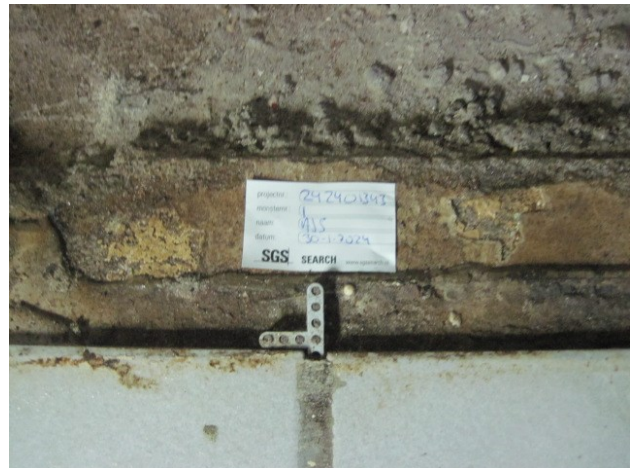
Risicoklasse 2

Het materiaal betreft een niet hechtgebonden toepassing. Het materiaal is afgedekt met een niet asbestverdacht zeil waardoor de kans op vezelemisatie bij normaal gebruik van de ruimte gering is.

Detailfoto onderlaag zeil

Geadviseerd wordt om het materiaal op korte termijn te saneren.

Saneren in containment met de best bestaande technieken.

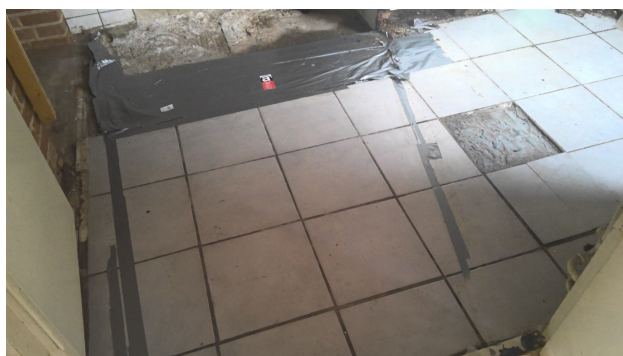
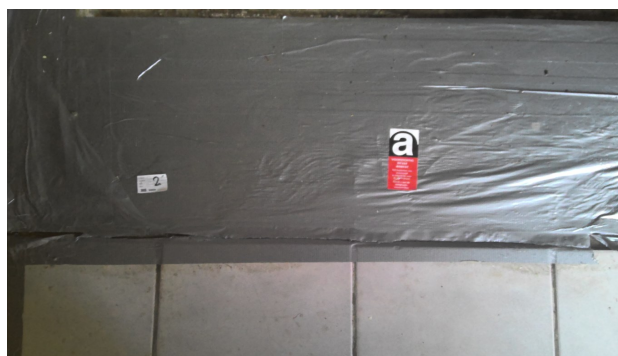
Bronnummer	2
Bron	Onderlaag zeil
Ruimte	Keuken
Bouwlaag/niveau	Begane grond
Locatie in Ruimte	Onder plavuizen en onder tape
Situatie	Binnen
Bereikbaarheid	Matig
Bevestigingsmethode	Gelijmd
Intact	Ernstig beschadigd
Verweerd	Niet verweerd
Zonder breuk en/of beschadigen te verwijderen	Nee
Aantal	1 locaties
Afmeting (totaal)	6 m ²
Aard van materiaal	Niet hechtgebonden

Monstercode	Type	Ruimte	Analyserapportnummer	Analyseresultaten
0868847	M	Keuken	AMM24-01505	30-60 w/w % CHR

Onder plavuizen en onder tape.
Er zijn 2 kleefmonsters genomen in de woonkamer om verdere besmetting in kaart te brengen.
Na SEM analyse bleken de kleefmonsters geen asbestvezels te bevatten.

Risicoklasse 2

Het materiaal is ernstig beschadigd, betreft een niet hechtgebonden toepassing en is deels bewerkt waarna is tape overheen is aangebracht. De kans op vezelemisatie uit het materiaal bij verdere beschadiging is groot.

Geadviseerd word bron 2 op korte termijn te saneren en tot die tijd de keuken niet te betreden zonder PBM.

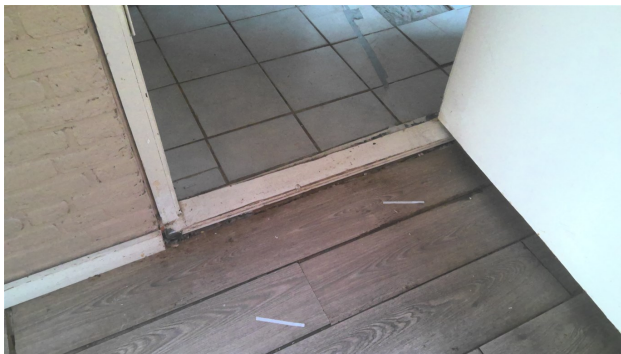
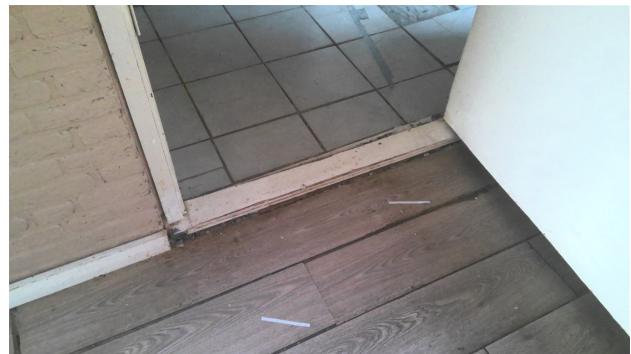
Bron	Kleefmonster	
Ruimte	Woonkamer	
Bouwlaag/niveau	Begane grond	
Locatie in Ruimte	Op vloer	
Situatie	Binnen	
Bereikbaarheid	Goed	
Bevestigingsmethode	Gelijmd	
Aantal	1 locaties	
Afmeting (totaal)	1 m ²

De kleefmonsters zijn genomen om de mogelijke verontreiniging vanuit bron 2 in kaart te brengen.

Na SEM analyse bleken de kleefmonsters geen asbestvezels te bevatten.

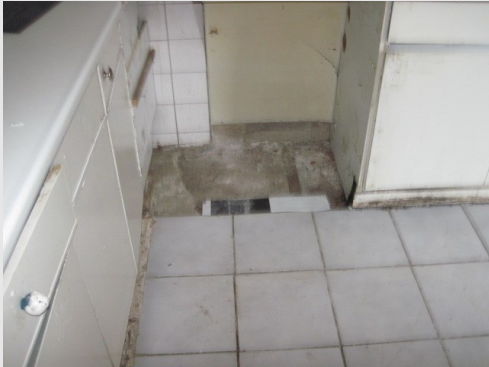
1 Onderlaag zeil

Overzichtsfoto keuken

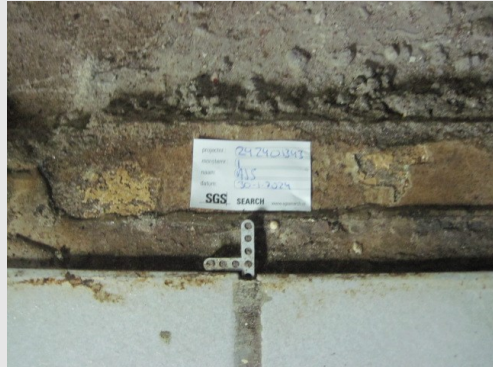
Detailfoto onderlaag zeil
