# Asbestinventarisatie conform bijlage XIIIa van Art. 4.27 ARBO-regeling

**KleurrijkWonen**  
**Tiendweg 81 4142 EH Leerdam - Woning**  
**SGS Search Ingenieursbureau B.V.**  
**(certificaatnr. : 07-D070109a)**  
**Johann August (51E-280617-511015)**  
**Johann August(51E-280617-511015)**  
**08-03-2018**  
**Definitief**  
**RFI-18-00001748-SI**

Tiendweg 81 te Leerdam  
RFI-18-00001748-SI  
05-03-2018

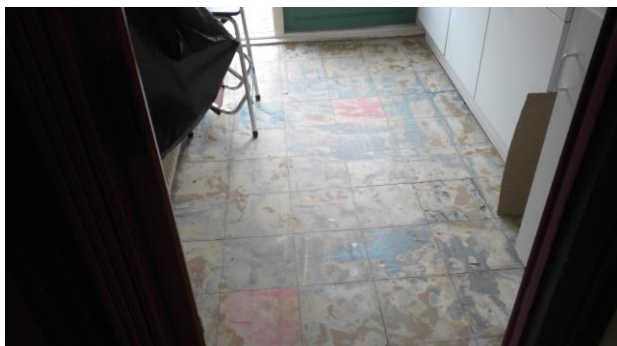
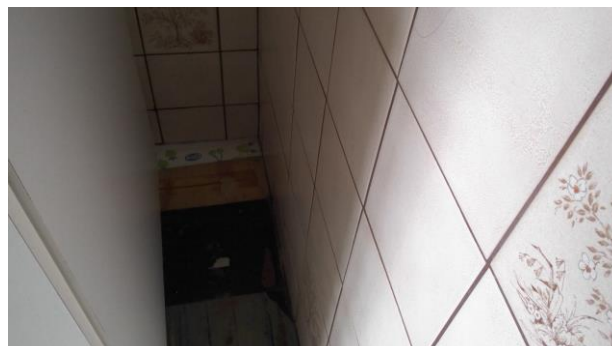
**Tiendweg 81 te Leerdam**  
**1**  
**Keuken, toilet**  
**Begane grond**

colovinyl, overzicht

Omschrijving toepassing: Colovinyltegels  
Plaats in ruimte(s): Op vloer  
Situatie: Binnen  
Bereikbaarheid: Goed  
Bevestigingsmethode: Geplakt  
Intact: Intact  
Verweerd: Niet verweerd  
Zonder breuk en/of beschadigingen  
te verwijderen: Nee  
Aantal: 2 Locaties  
Afmetingen: 6,00 m<sup>2</sup> Totaal  
Aard van materiaal: Hechtgebonden

| Monster code: | Ruimte | Locatie in ruimte | Analyseresultaat: |
|---|---|---|---|
| 0350203* | Keuken, toilet | vloer naast | 0,1 - 2 w/w % CHR |

De tegels zijn met een asbesthoudende bitumen lijmlaag aan hardboard panelen verlijmd (zie bron 2).

Het asbest is hechtgebonden en niet beschadigd.

Op korte termijn saneren is niet noodzakelijk, geadviseerd wordt het materiaal vóór sloop- of renovatiewerkzaamheden te saneren.

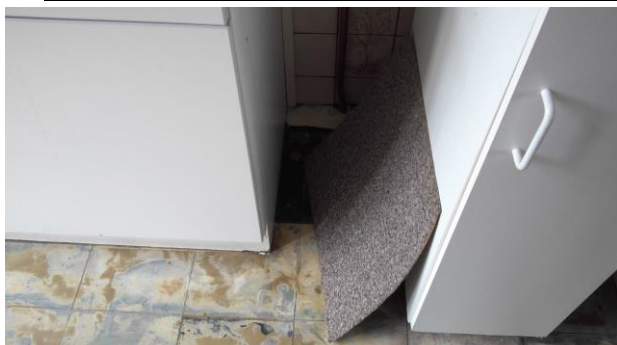
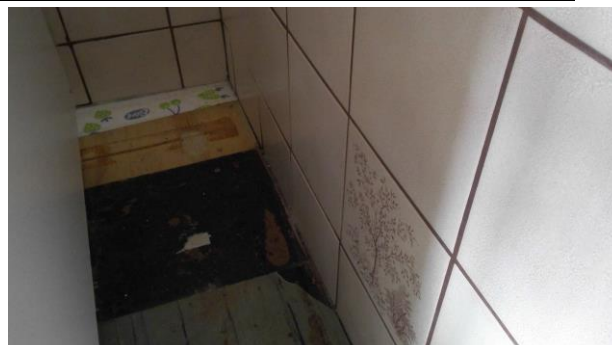
**Gebouw(nr.):** Tiendweg 81 te Leerdam  
**Nummer vindplaats:** 2  
**Ruimte(s):** Keuken, toilet  
**Etage(s):** Begane grond

Omschrijving toepassing: Bitumen lijmlaag  
 Plaats in ruimte(s): Op vloer  
 Situatie: Binnen  
 Bereikbaarheid: Goed  
 Bevestigingsmethode: Geplakt  
 Intact: Intact  
 Verweerd: Niet verweerd  
 Zonder breuk en/of beschadigingen te verwijderen: Nee  
 Aantal: 2 Locaties  
 Afmetingen: 6,00 m<sup>2</sup> Totaal  
 Aard van materiaal: Hechtgebonden

| Monster code: | Ruimte | Locatie in ruimte | Analyseresultaat: |
|---|---|---|---|
| 0350195* | Keuken, toilet | vloer | 0,1 - 2 w/w % CHR |

De lijmlaag is op hardboard panelen aangebracht.

De lijmlaag is niet beschadigd, maar ligt deels open in de ruimte waardoor er door onoordeelkundig gebruik kans is op vezelemissie.

Geadviseerd wordt de lijmlaag voor ingebruikname van de woning te saneren.

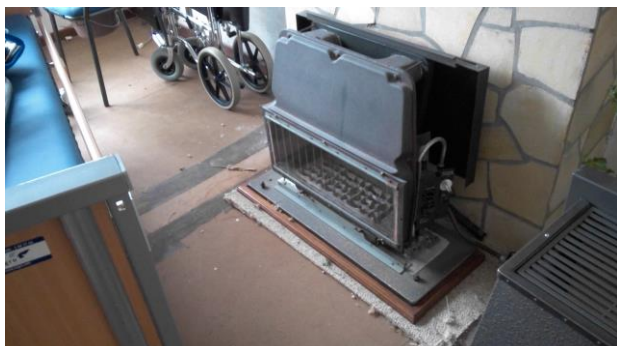
**Gebouw(nr.):** Tiendweg 81 te Leerdam  
**Nummer vindplaats:** 3  
**Ruimte(s):** Woonkamer  
**Etage(s):** Begane grond

Omschrijving toepassing: vilt  
 Plaats in ruimte(s): onder de gaskachel  
 Situatie: Binnen  
 Bereikbaarheid: Goed  
 Bevestigingsmethode: Geplakt  
 Intact: Intact  
 Verweerd: Niet verweerd  
 Zonder breuk en/of beschadigingen te verwijderen: Nee  
 Aantal: 1 Locatie  
 Afmetingen: 0,30 m<sup>2</sup> Totaal  
 Aard van materiaal: Niet hechtgebonden

| Monster code: | Ruimte | Locatie in ruimte | Analyseresultaat: |
|---|---|---|---|
| 0350204* | Woonkamer | onder de kachel | 30 - 60 w/w % CHR |

Het vilt is niet-hechtgebonden, maar niet beschadigd. De woning wordt niet gebruikt waardoor de kans op beschadiging nihil is.

Geadviseerd wordt om het materiaal op korte termijn te saneren.

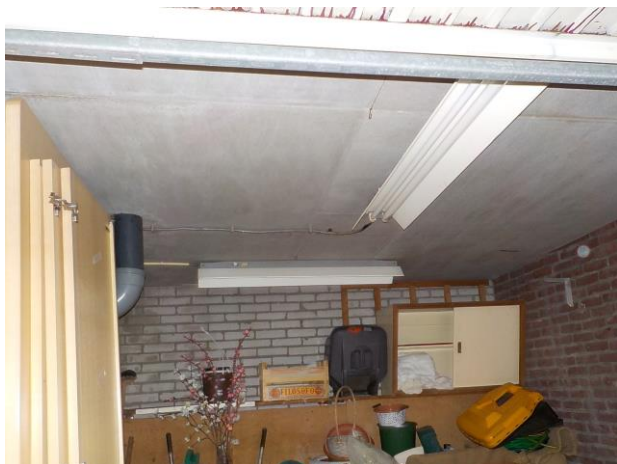
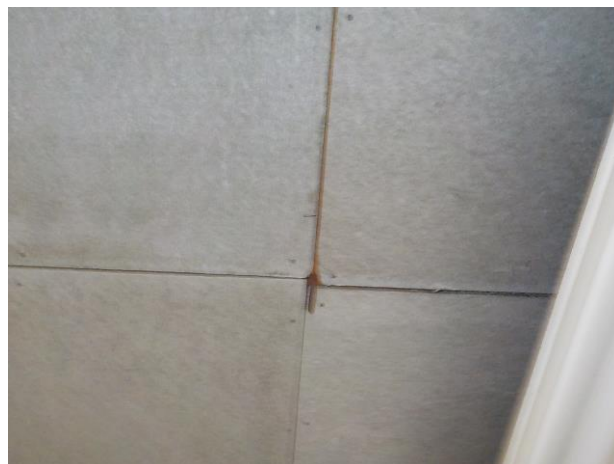
**Gebouw(nr.):** Tiendweg 81 te Leerdam  
**Nummer vindplaats:** 4  
**Ruimte(s):** garage  
**Etage(s):** begane grond

beplating overzicht

Omschrijving toepassing: plafondbeplating  
 Plaats in ruimte(s): tegen het plafond  
 Situatie: binnen  
 Bereikbaarheid: goed  
 Bevestigingsmethode: gespijkerd  
 Intact: intact  
 Verweerd: niet verweerd  
 Zonder breuk en/of beschadigingen  
 te verwijderen: Nee  
 Aantal: 1 Locatie  
 Afmetingen: 18,00 m<sup>2</sup> Totaal  
 Aard van materiaal: Hechtgebonden

| Monster code: | Ruimte | Locatie in ruimte | Analyseresultaat: |
|---|---|---|---|
| 0350287* | garage | plafond | 2 - 5 w/w % CHR<br>2 - 5 w/w % CRO |

Het materiaal is niet beschadigd en betreft een hechtgebonden toepassing. De kans op vezelemisatie uit het materiaal bij normaal gebruik van de ruimte is gering.

Op korte termijn saneren is niet noodzakelijk, geadviseerd wordt het materiaal vóór sloop- of renovatiewerkzaamheden te saneren.

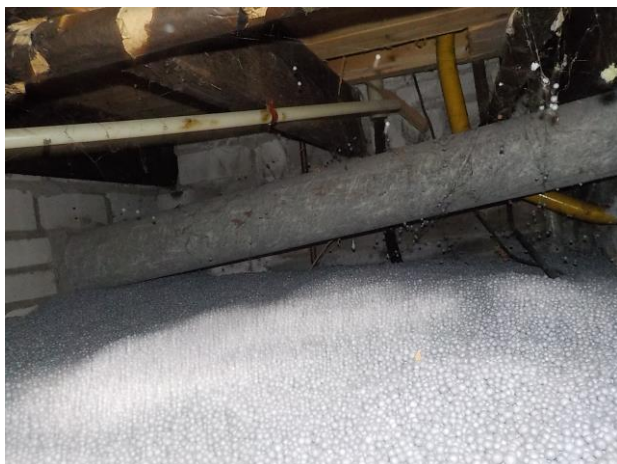
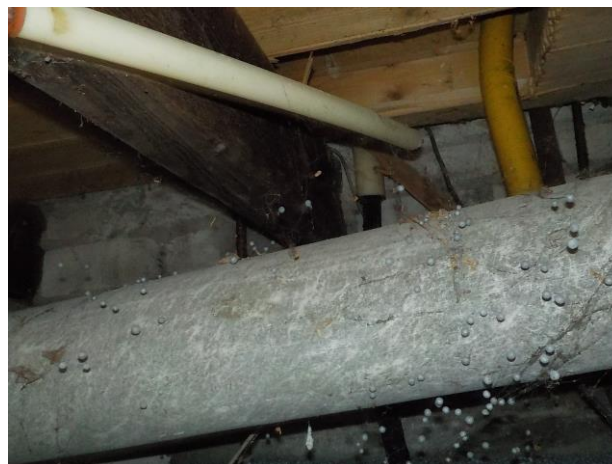
**Gebouw(nr.):** Tiendweg 81 te Leerdam  
**Nummer vindplaats:** 5  
**Ruimte(s):** kruipruimte  
**Etage(s):** kruipruimte

ontluchttingsbuis overzicht

Omschrijving toepassing: ontluchttingsbuis  
 Plaats in ruimte(s): langs het plafond  
 Situatie: Binnen  
 Bereikbaarheid: Matig  
 Bevestigingsmethode: Ingestort in beton of cement  
 Intact: Intact  
 Verweerd: Niet verweerd  
 Zonder breuk en/of beschadigingen  
 te verwijderen: Nee  
 Aantal: 2 Stuks  
 Afmetingen: 4,00 m Totaal  
 Aard van materiaal: Hechtgebonden

| Monster code: | Ruimte | Locatie in ruimte | Analyseresultaat: |
|---|---|---|---|
| 0350290* | kruipruimte | kruipruimte | 10 - 15 w/w % CHR<br>2 - 5 w/w % CRO |

Het materiaal is niet beschadigd en betreft een hechtgebonden toepassing. De kans op vezelemisatie uit het materiaal bij normaal gebruik van de ruimte is gering.

De buizen bevinden zich in de kruipruimte, wat beperkte bewegingsruimte en extra maatregelen m.b.t. luchtkwaliteitsbewaking met zich meebrengt. Daarnaast is de gehele kruipruimte volgespoten met isolatiekorrels.

Op korte termijn saneren is niet noodzakelijk, geadviseerd wordt het materiaal vóór sloop- of renovatiewerkzaamheden te saneren.

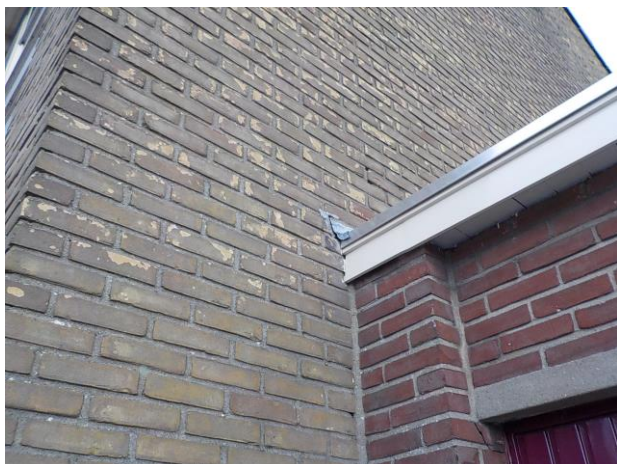
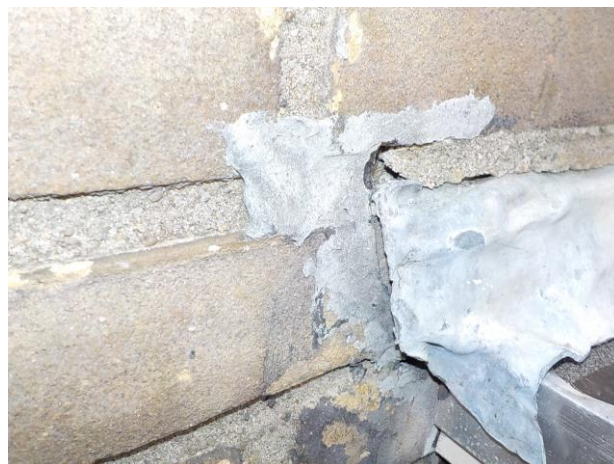
**Gebouw(nr.):** Tiendweg 81 te Leerdam  
**Nummer vindplaats:** 6  
**Ruimte(s):** dak garage  
**Etage(s):** dak

| <b>Conclusie en Aanbevelingen</b> | Het materiaal is verweerd maar betreft een hechtgebonden toepassing. De kans op vezelemissie is hierdoor gering, maar door voortschrijdende verwerking is er kans op uitspoelen van asbestvezels.<br>Geadviseerd wordt om het materiaal op korte termijn te saneren. |

overzicht bitumen

Omschrijving toepassing: bitumen  
Plaats in ruimte(s): voorzijde van de garage  
Situatie: Buiten  
Bereikbaarheid: Matig  
Bevestigingsmethode: Geplakt  
Intact: Licht beschadigd  
Verweerd: Ernstig verweerd  
Zonder breuk en/of beschadigingen te verwijderen: Nee  
Aantal: 1 Locatie  
Afmetingen: 0,10 m<sup>2</sup> Totaal  
Aard van materiaal: Hechtgebonden

| Monster code: | Ruimte | Locatie in ruimte | Analyseresultaat: |
|---|---|---|---|
| 0350286* | dak garage | dak | 5 - 10 w/w % CHR |

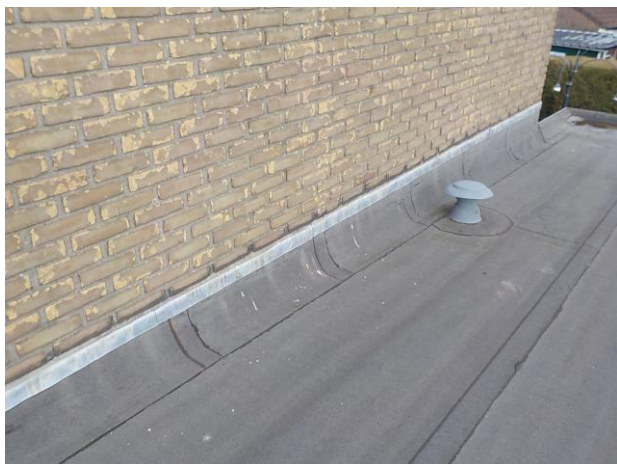
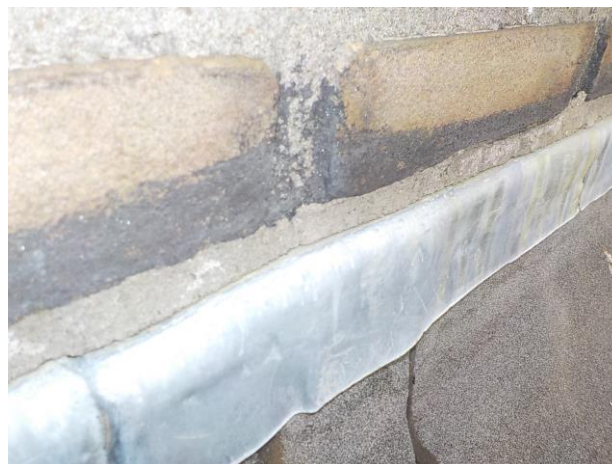
**Gebouw(nr.):** Tiendweg 81 te Leerdam  
**Nummer vindplaats:** 7  
**Ruimte(s):** dak garage  
**Etage(s):** dak

| <b>Conclusie en Aanbevelingen</b> | Het materiaal is verweerd maar betreft een hechtgebonden toepassing. De kans op vezelemissie is hierdoor gering, echter door voortschrijdende verwerking is er kans op uitspoelen van asbestvezels.<br>Geadviseerd wordt om het materiaal op korte termijn te saneren. |

bitumen langs dakrand, overzicht
