ASBESTINVENTARISATIE

Opdrachtgever:	KleurrijkWonen
Adres onderzoekslocatie:	Salviahof 4 te Leerdam Woning
Opdrachtnemer:	SGS Search Ingenieursbureau B.V. (07-D070109)
Deskundig Inventariseerder Asbest (DIA):	Susanne van Zanten (51E-221223-412131)
Intern Projectverantwoordelijke (IP):	Eva van Meurs
Technisch Eindverantwoordelijke (TE):	Paul Verbossen (51E-150923-513015)
Datum rapport:	05-07-2024
Status rapport:	Definitief
Werkordernummer:	24.24.06352

Adres onderzoekslocatie Salviahof 4 te Leerdam
Woning
Werkordernummer 24.24.06352
Datum onderzoek 03-07-2024

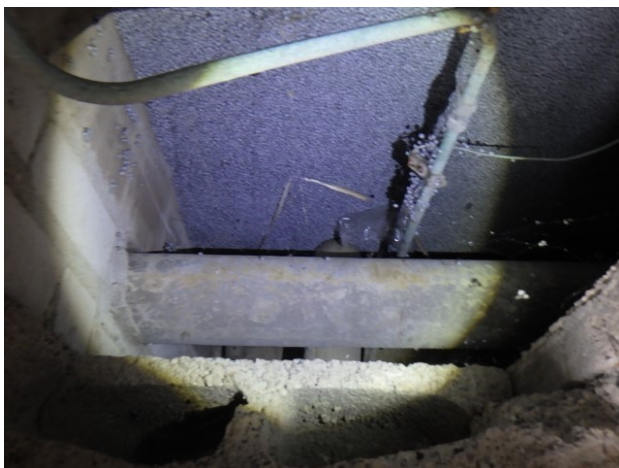
Bronnummer	1
Bron	Ontluchtingspijp
Ruimte	Trapkast/ kruipruimte
Bouwlaag/niveau	Begane grond
Locatie in Ruimte	In muur
Situatie	Binnen
Bereikbaarheid	Matig
Bevestigingsmethode	Ingestort in beton of cement
Intact	Niet beschadigd
Verweerd	Niet verweerd
Zonder breuk en/of beschadigen te verwijderen	Nee
Aantal	1 locaties
Afmeting (totaal)	2 m
Aard van materiaal	Hechtgebonden

Monstercode	Type	Ruimte	Analysrapportnummer	Analyseresultaten
0634772	M	Trapkast	AMM24-05460	5-10 w/w % CHR 2-5 w/w % CRO

De bron is in de trapkast waarneembaar in de muur richting toilet en vanuit het toegangsluik naar de kruipruimte (ter hoogte van het toilet).

Risicoklasse 2A

Het materiaal is niet beschadigd en betreft een hechtgebonden toepassing. De kans op vezelemisatie uit het materiaal bij normaal gebruik van de ruimte is gering.

Overzichtsfoto vanaf luik kruipruimte

Op korte termijn saneren is niet noodzakelijk, geadviseerd wordt het materiaal vóór sloop- of renovatiewerkzaamheden te saneren.

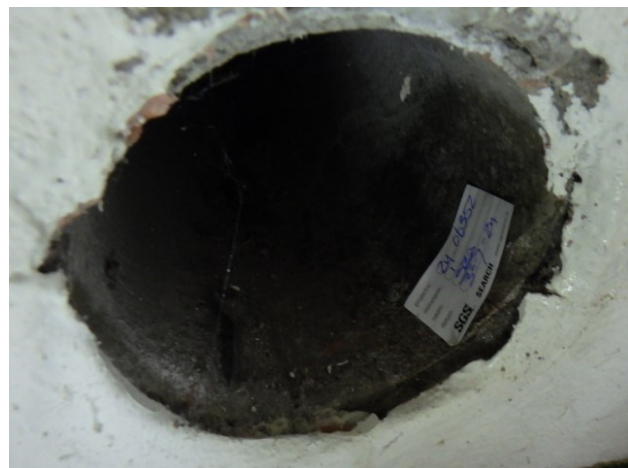
Monsterlocatie vanuit trapkast

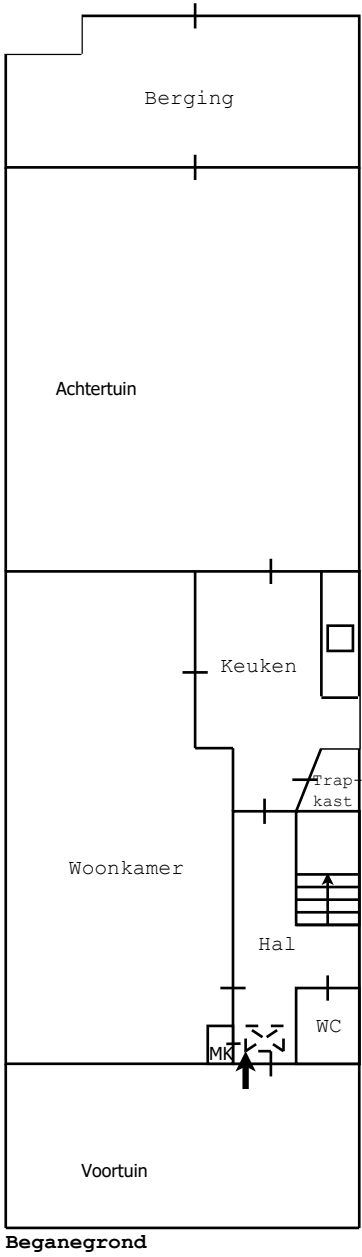
RENVOOI	
1:	Ontluchtingspijp
M:	Monsterlocatie
☒:	Niet onderzocht

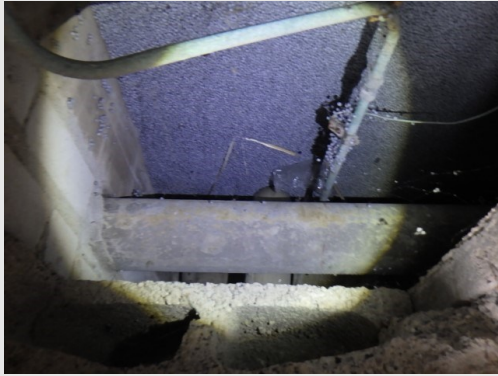
1 Ontluchtingspijp

Overzichtsfoto vanaf luik kruipruimte

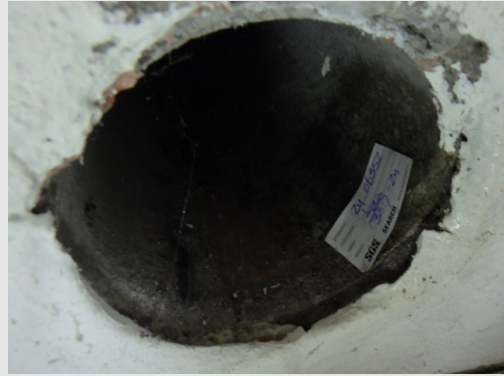
Monsterlocatie vanuit trapkast

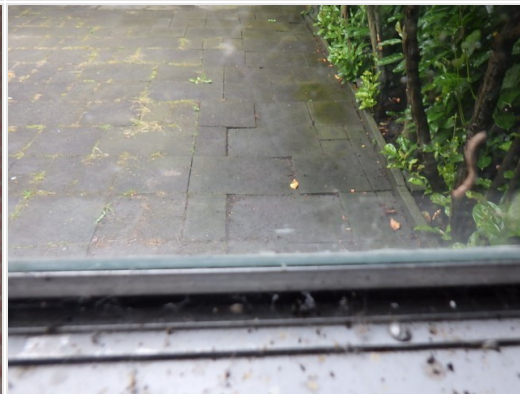
Enkele beglazing ruit berging

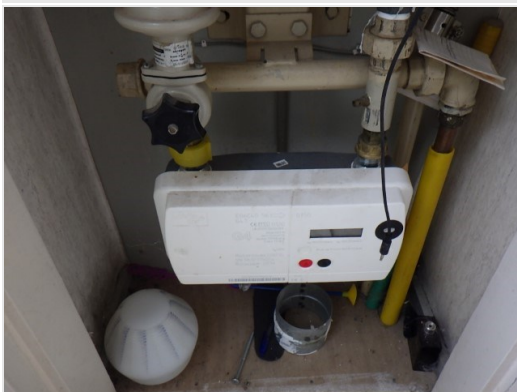
Niet verdachte installatie

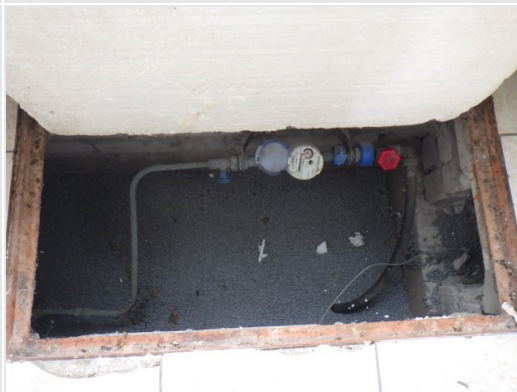
Kruipruimte met isolatiekorrels

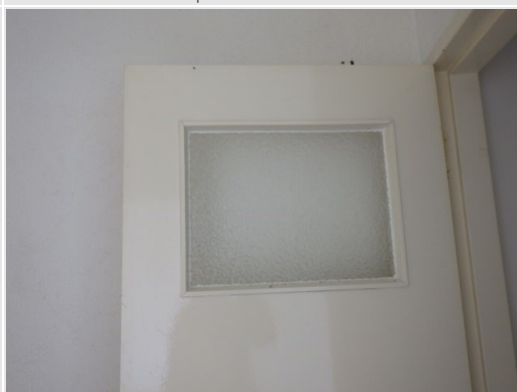
Enkele beglazing deur

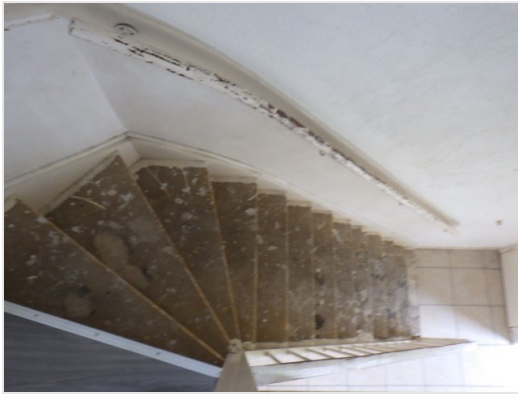
Niet verdachte lijm-/zeilrestanten trap

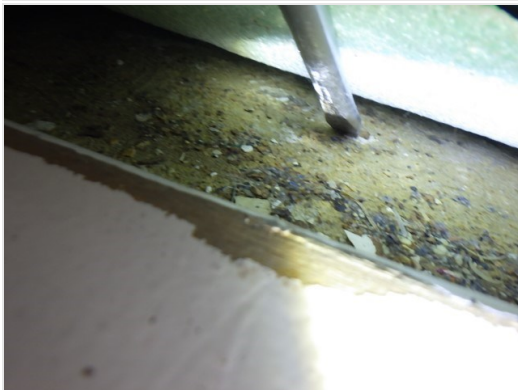
Niet verdachte lijm-/zeilrestanten

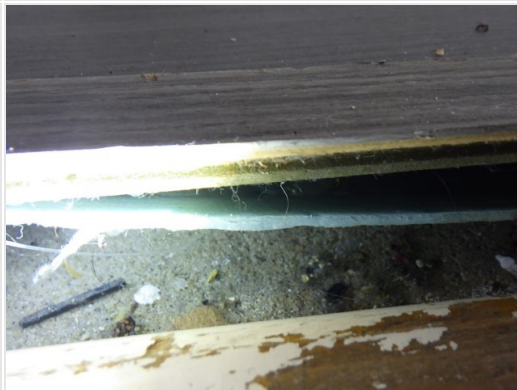
Niet verdachte lijm-/zeilrestanten

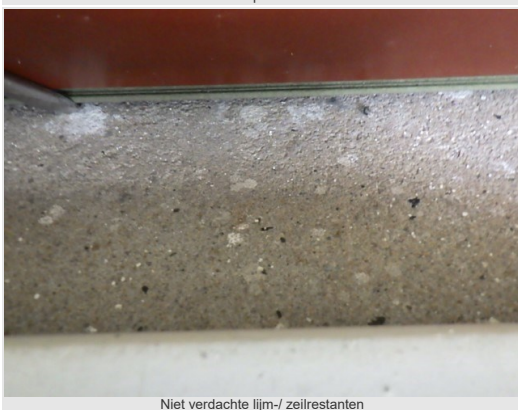
Niet verdachte lijm-/zeilrestanten

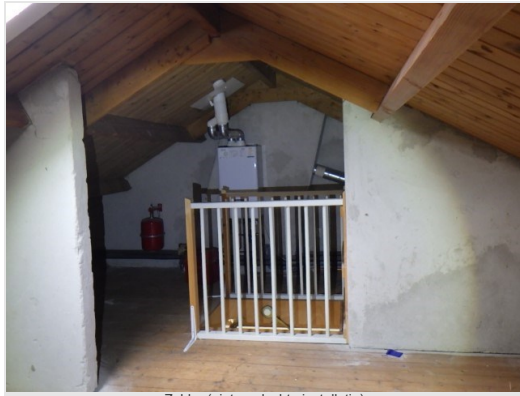
Zolder (niet verdachte installatie)
