## ASBESTINVENTARISATIE

| Adres onderzoekslocatie: | Valeriaan 52 te Culemborg<br>Woning |
| Datum rapport: | 04-09-2024 |
| Werkordernummer: | 24.24.07633 |

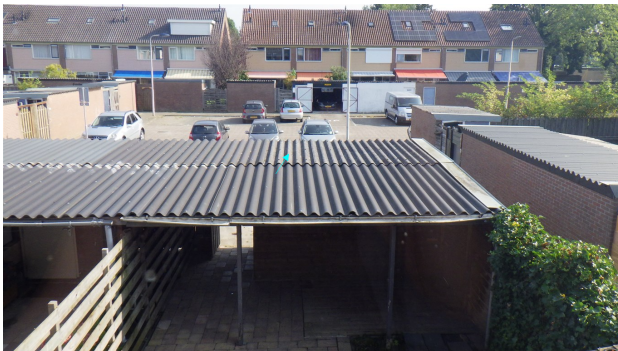
Overzichtsfoto

De bemonsterde golfplaten liggen op de berging. Overige naastgelegen golfplaten, op overkapping, zijn niet verdacht.

De golfplaten liggen geschakeld aan de golfplaten van de overkapping.

Risicoklasse 2

Het materiaal is niet beschadigd en betreft een hechtgebonden toepassing. De kans op vezelemisatie uit het materiaal bij normaal gebruik van de ruimte is gering.

Op korte termijn saneren is niet noodzakelijk, geadviseerd wordt het materiaal vóór sloop- of renovatiewerkzaamheden te saneren.

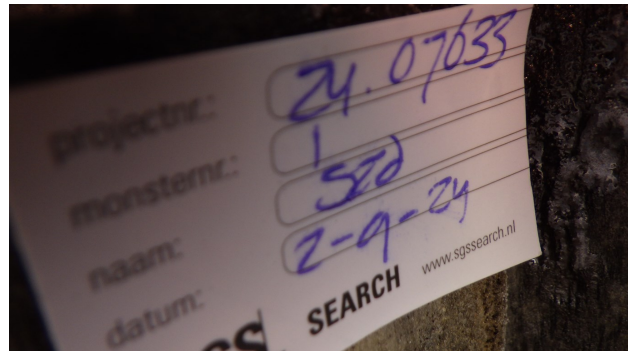
Monsterlocatie

| Monstercode | Type | Ruimte | Analyserapportnummer | Analyseresultaten |
|---|---|---|---|---|
| 0885300 | M | Berging | AMM24-06931 | 5-10 w/w % CHR |

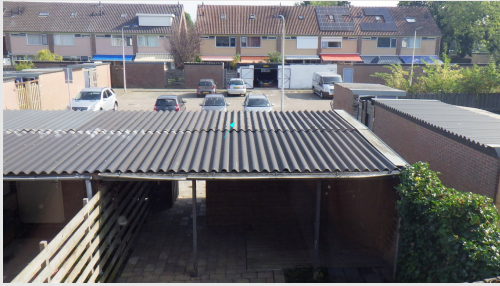
Overzichtsfoto

1 Golfplaat
