ASBESTINVENTARISATIE

Opdrachtgever:	KleurrijkWonen
Adres onderzoekslocatie:	Van Brederodestraat 61 te Noordeloos Woning
Opdrachtnemer:	SGS Search Ingenieursbureau B.V. (07-D070109)
Deskundig Inventariseerder Asbest (DIA):	Arjan Schouten (51E-041222-412012)
Intern Projectverantwoordelijke (IP):	Aad Bot
Technisch Eindverantwoordelijke (TE):	Paul Verbossen (51E-150923-513015)
Datum rapport:	27-08-2024
Status rapport:	Definitief
Werkordernummer:	24.24.07923

Van Brederodestraat 61 te Noordeloos

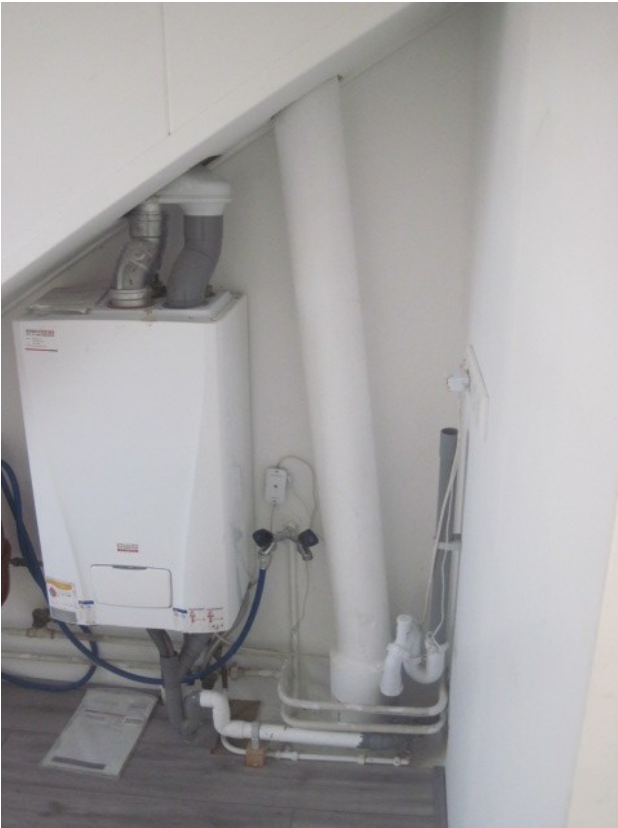
De toepassing is op zolder aangetroffen tussen het dakbeschot en de verdiepingsvloer. Hij gaat door de vloer verder naar de eerste verdieping waar hij achter de zijwand in de vaste kast op slaapkamer 3 zit. In de keuken is hij waarneembaar in het plafond.

Op zolder ca. 1.8 meter en in de schacht (vaste kast slaapkamer 3) ca. 2.6 meter.

Het materiaal is niet beschadigd en betreft een hechtgebonden toepassing. De kans op vezelemissie uit het materiaal bij normaal gebruik van de ruimte is gering.

Overzichtsfoto zolder

Op korte termijn saneren is niet noodzakelijk, geadviseerd wordt het materiaal vóór sloop- of renovatiewerkzaamheden te saneren.

Saneren in containment met de best bestaande technieken.

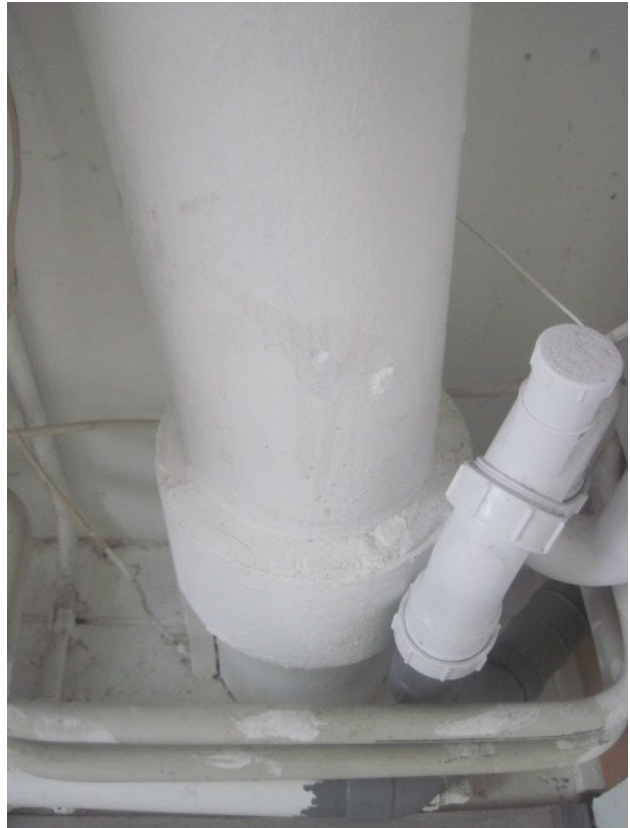
Bronnummer	1
Bron	Ontluchtingspijp
Ruimte	Zolder, Kast in slaapkamer 3
Bouwlaag/niveau	Eerste en tweede verdieping
Locatie in Ruimte	Tussen het dakbeschot en de verdiepingsvloer en in de bouwkundige schacht
Situatie	Binnen
Bereikbaarheid	Goed
Bevestigingsmethode	Ingestort in beton of cement
Intact	Niet beschadigd
Verweerd	Niet verweerd
Zonder breuk en/of beschadigen te verwijderen	Nee
Aantal	3 locaties
Afmeting (totaal)	4,4 m
Aard van materiaal	Hechtgebonden

Monstercode	Type	Ruimte	Analyserapportnummer	Analyseresultaten
0297103	M	Zolder	MO-Souffian Akachar-17-00036150-SL	10-15 w/w % CHR 2-5 w/w % CRO

Risicoklasse 2A

Detailfoto ontluhtingspijp

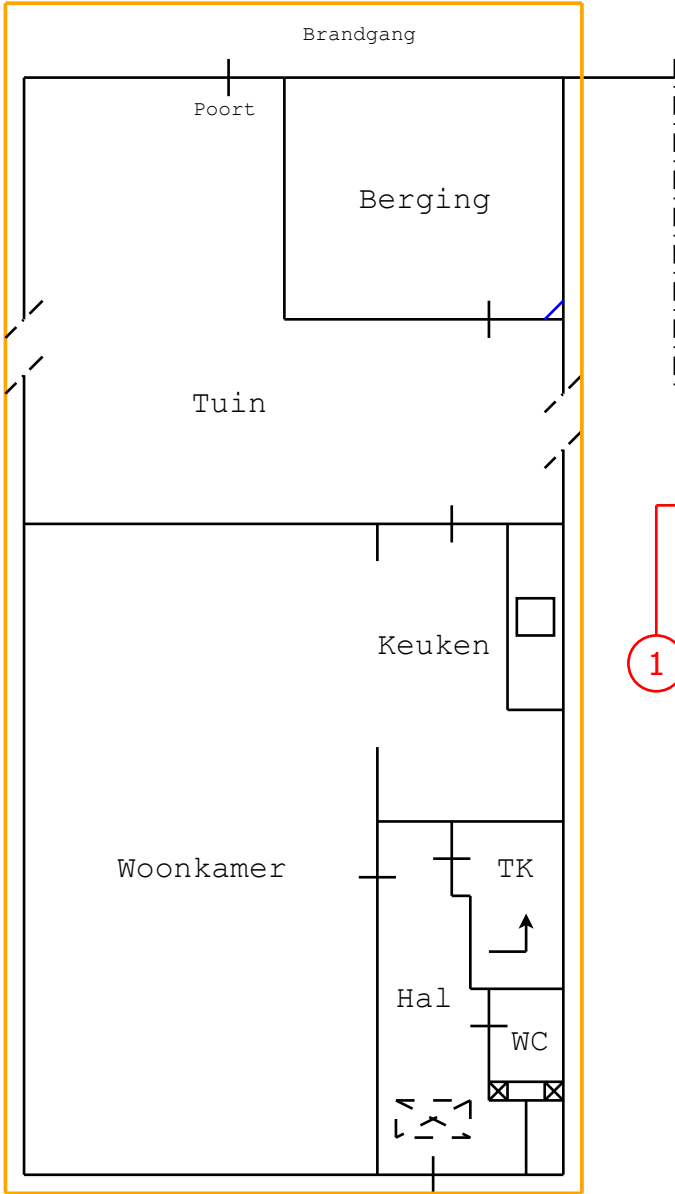
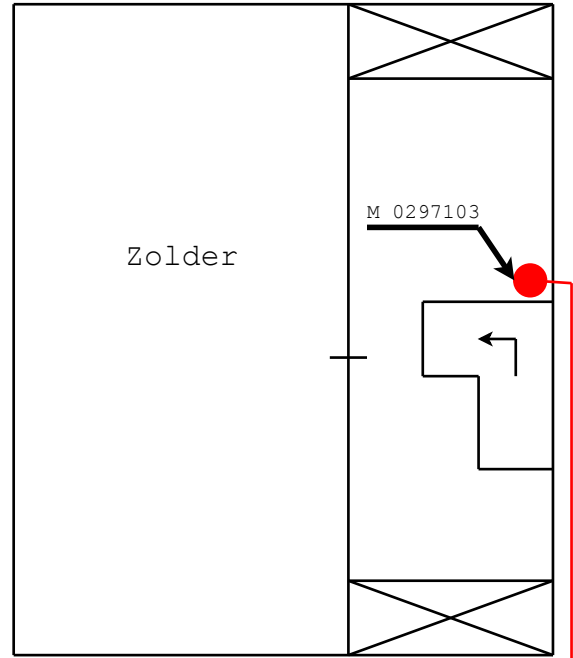
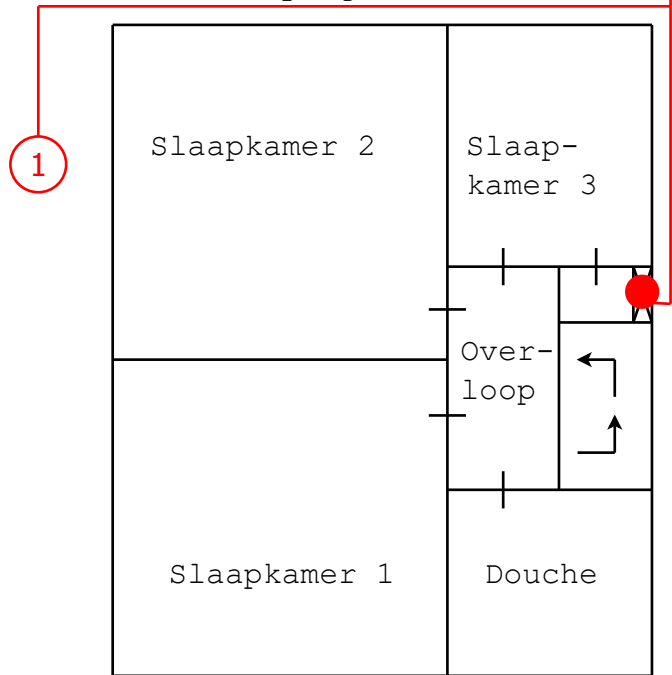
BIJLAGE I PLATTEGROND(EN)

1: Ontluchtingspijp

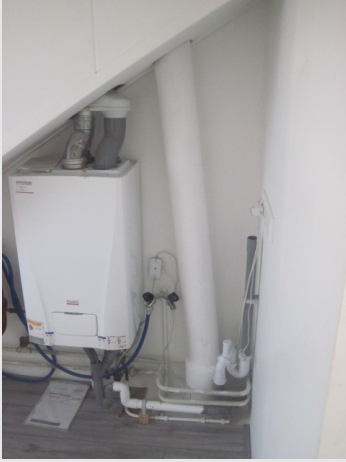
1 Ontluchtingspijp

Overzichtsfoto zolder

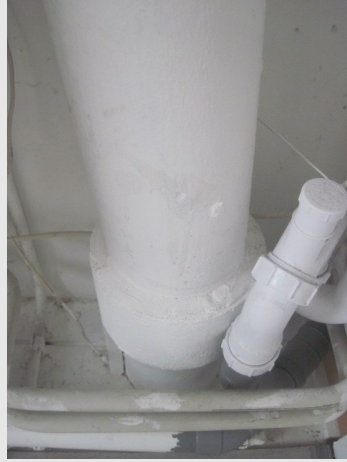
Detailfoto ontluchtingspijp
