## ASBESTINVENTARISATIE

Opdrachtgever:	KleurrijkWonen
Adres onderzoekslocatie:	Wilgenroos 12 te Culemborg Woning
Opdrachtnemer:	SGS Search Ingenieursbureau B.V. (07-D070109)
Deskundig Inventariseerder Asbest (DIA):	Raymond Jansen (51E-220722-411982)
Intern Projectverantwoordelijke (IP):	Philip Suijskens, Karin Verhoeven
Technisch Eindverantwoordelijke (TE):	Paul Verbossen (51E-150923-513015)
Datum rapport	01-10-2024
Status rapport:	Definitief
Werkordernummer:	24.24.08933

Wilgenroos 12 te Culemborg

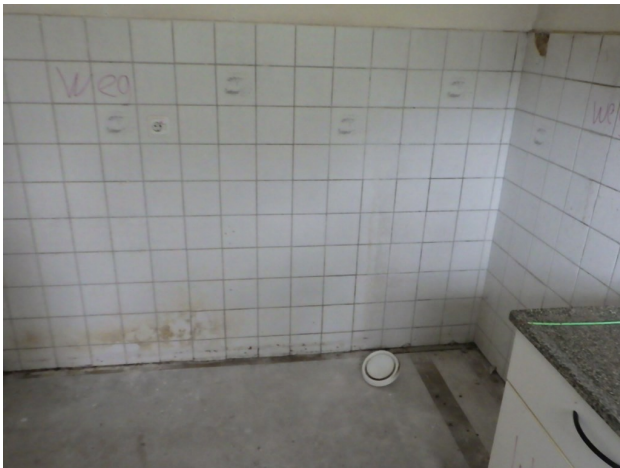
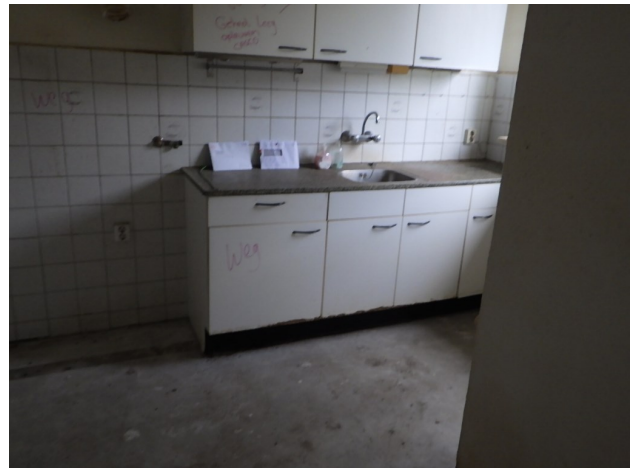
Bronnummer	1	Niet asbesthoudend
Bron	Tegellijm	
Ruimte	Keuken	
Bouwlaag/niveau	Begane grond	
Locatie in Ruimte	Achter wandtegels	
Situatie	Binnen	
Bereikbaarheid	Matig	
Bevestigingsmethode	Gelijmd	
Aantal	1 locaties	
Afmeting (totaal)	7,5 m <sup>2</sup>

Na optische analyse bleek het materiaal geen asbestvezels te bevatten in een percentage boven de detectiegrens van 0,1% w/w.

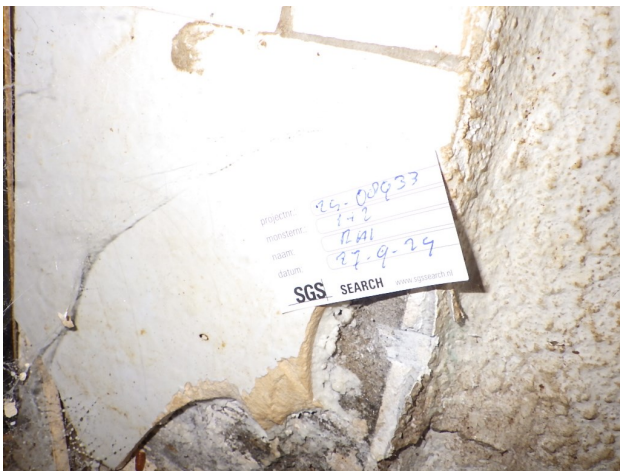
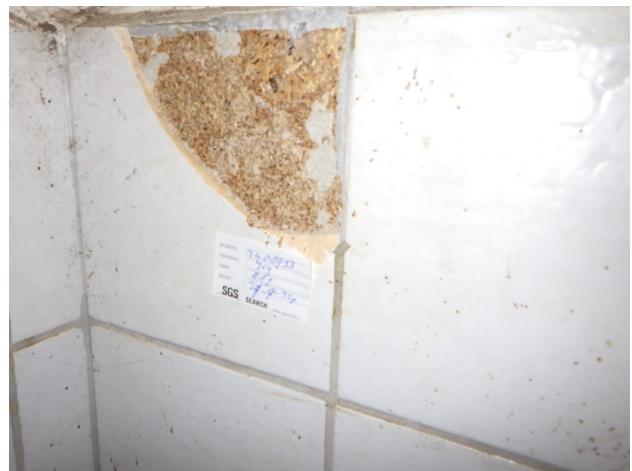
Monstername

Monstercode	Type	Ruimte	Analyserapportnummer	Analyseresultaten
0675187	M	Keuken	AMM24-07664	<0,1 w/w %
0675188	M	Keuken	AMM24-07664	<0,1 w/w %
0675189	M	Keuken	AMM24-07664	<0,1 w/w %
0675190	M	Keuken	AMM24-07664	<0,1 w/w %

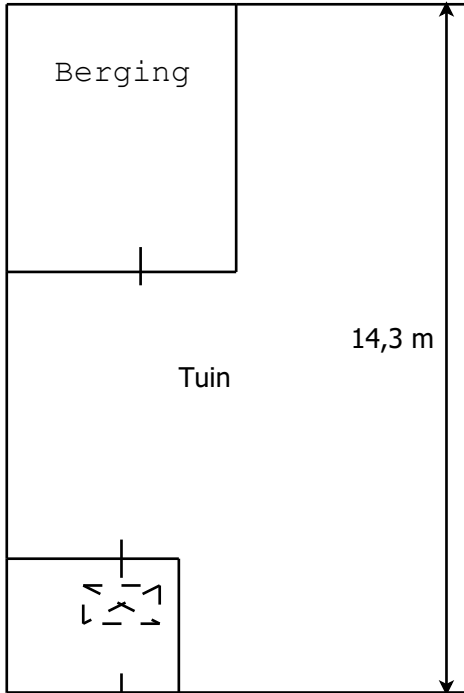
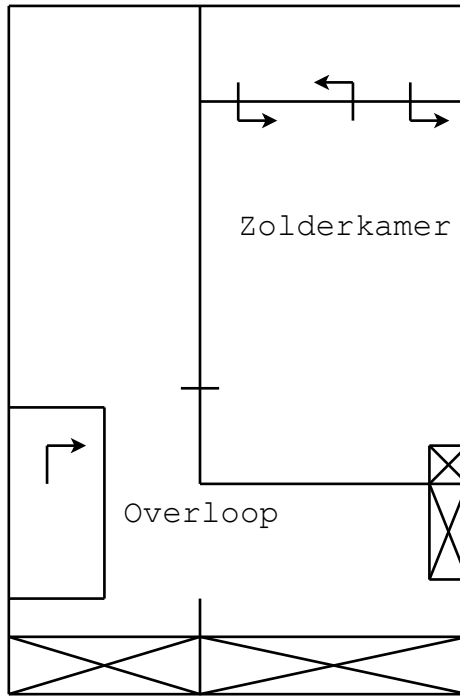
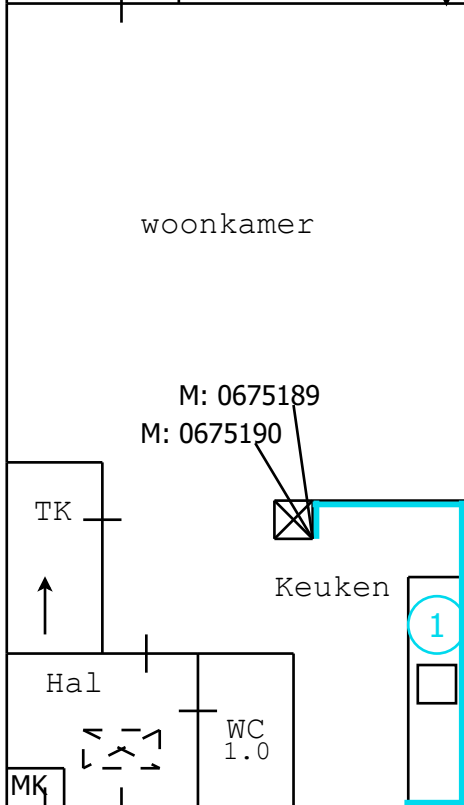
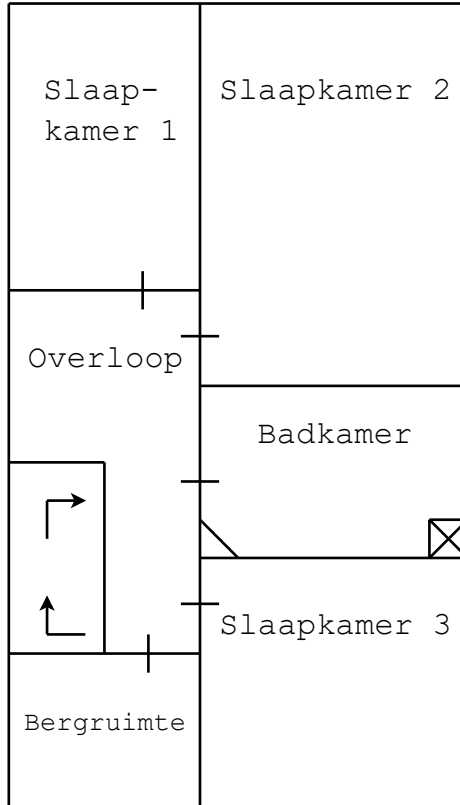
RENVOOI
1: Tegellijm
M: monsterlocatie

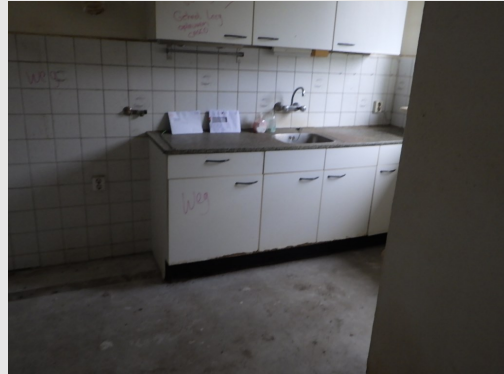
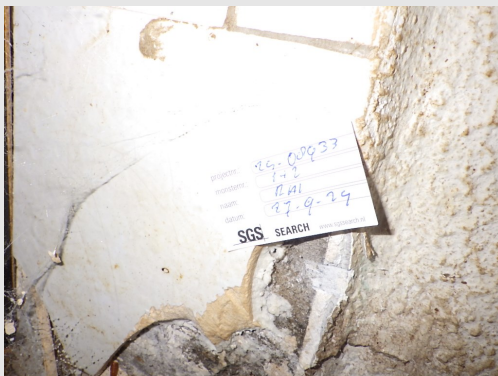
Keuken

1 Tegellijm
