ASBESTINVENTARISATIE

Prinses Beatrixstraat 35 te Arkel

Woning

26-08-2024

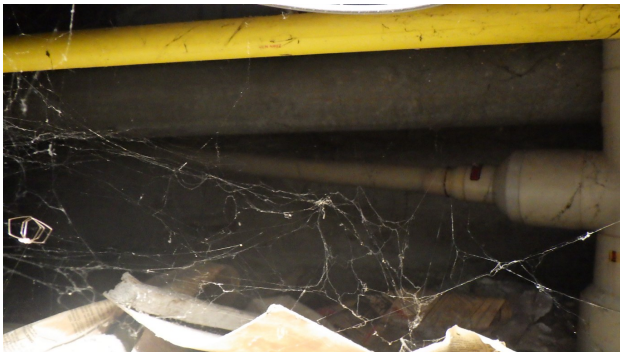
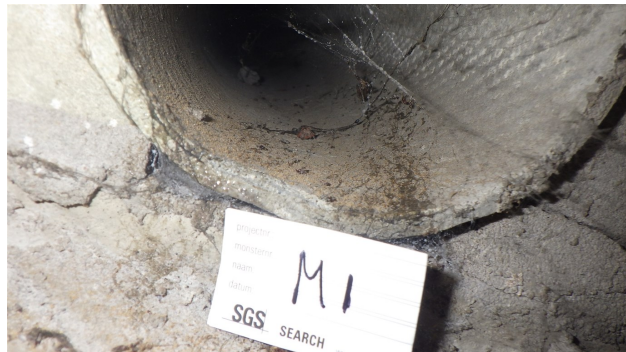
Bronnummer	1
Bron	Ontluchtingspijp
Ruimte	Kruipruimte
Bouwlaag/niveau	Kruipruimte
Locatie in Ruimte	Van kelderkast naar voorgevel
Situatie	Binnen
Bereikbaarheid	Matig
Bevestigingsmethode	Ingestort in beton of cement
Intact	Niet beschadigd
Verweerd	Niet verweerd
Zonder breuk en/of beschadigen te verwijderen	Nee
Aantal	1 locaties
Afmeting (totaal)	2,6 m
Aard van materiaal	Hechtgebonden

Monstercode	Type	Ruimte	Analysrapportnummer	Analyseresultaten
0860139	M	Trapkast	AMM24-06673	5-10 w/w % CHR 0,1-2 w/w % CRO

Risicoklasse 2A

Het materiaal is niet beschadigd en betreft een hechtgebonden toepassing. De kans op vezelemisatie uit het materiaal bij normaal gebruik van de ruimte is gering.

Op korte termijn saneren is niet noodzakelijk, geadviseerd wordt het materiaal vóór sloop- of renovatiewerkzaamheden te saneren.

Saneren met de best bestaande technieken en materialen.

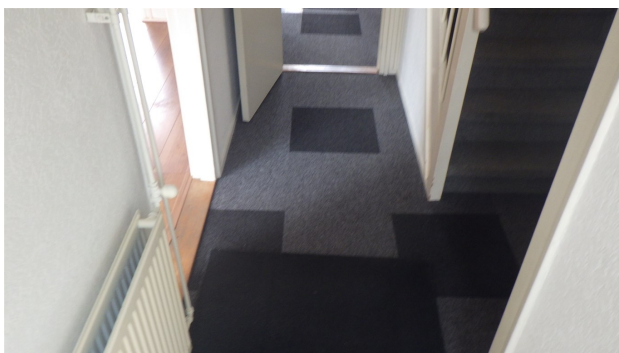
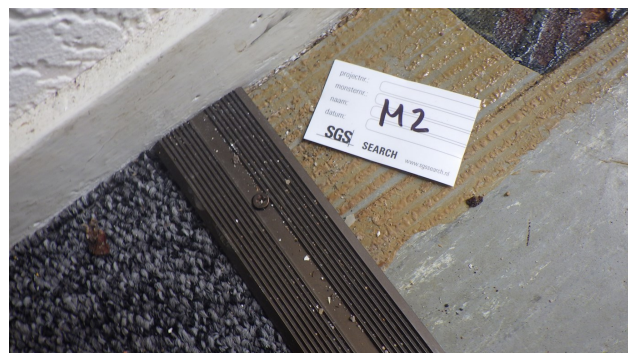
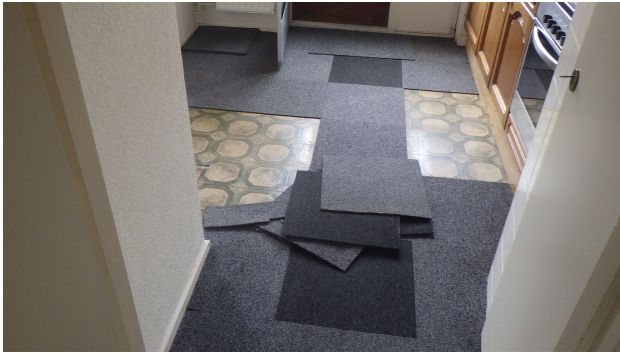
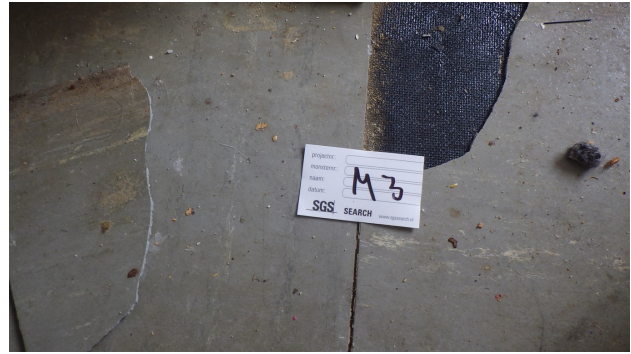
Bronnummer	2
Bron	Colovinyltegels
Ruimte	Hal, Keuken
Bouwlaag/niveau	Begane grond
Locatie in Ruimte	Op vloer
Situatie	Binnen
Bereikbaarheid	Matig
Bevestigingsmethode	Gelijmd
Intact	Niet beschadigd
Verweerd	Niet verweerd
Zonder breuk en/of beschadigen te verwijderen	Nee
Aantal	2 locaties
Afmeting (totaal)	16,2 m ²
Aard van materiaal	Hechtgebonden

Monstercode	Type	Ruimte	Analyserapportnummer	Analyseresultaten
0860140	M	Hal	AMM24-06673	0,1-2 w/w % CHR
0860141	M	Keuken	AMM24-06673	0,1-2 w/w % CHR

Onder de colovinyl tegels is bron 3 aangetroffen.
 In de hal is de bron afgedekt met tapijttegels.
 In de keuken is de bron afgedekt met een kunststof zeil en tapijttegels.

Risicoklasse 2

Het materiaal is niet beschadigd en betreft een hechtgebonden toepassing. De kans op vezelemisatie uit het materiaal bij normaal gebruik van de ruimte is gering.

Op korte termijn saneren is niet noodzakelijk, geadviseerd wordt het materiaal vóór sloop- of renovatiewerkzaamheden te saneren.
 Er wordt geadviseerd om het kunststof zeil in de keuken ook als asbesthoudend te beschouwen en onder asbestcondities in containment te verwijderen.

Saneren met de best bestaande technieken en materialen.

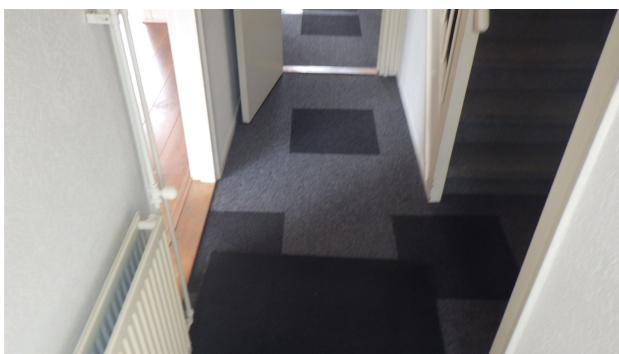
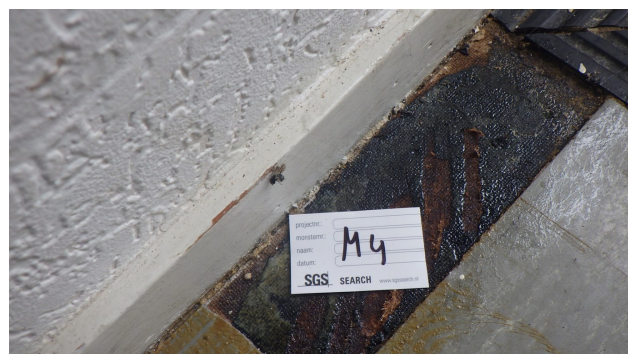
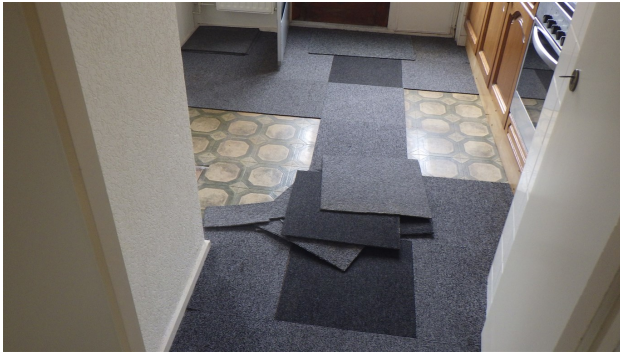
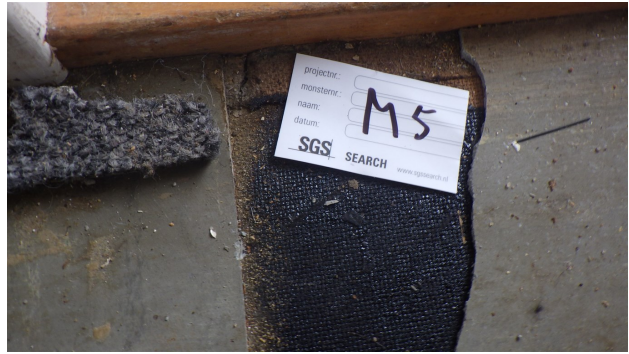
Bronnummer	3
Bron	Bitumen lijmlaag
Ruimte	Hal, Keuken
Bouwlaag/niveau	Begane grond
Locatie in Ruimte	Op vloer
Situatie	Binnen
Bereikbaarheid	Slecht
Bevestigingsmethode	Gesmeerd
Intact	Niet beschadigd
Verweerd	Niet verweerd
Zonder breuk en/of beschadigen te verwijderen	Nee
Aantal	2 locaties
Afmeting (totaal)	16,2 m ²
Aard van materiaal	Hechtgebonden

Monstercode	Type	Ruimte	Analyserapportnummer	Analyseresultaten
0860142	M	Hal	AMM24-06673	0,1-2 w/w % CHR
0860143	M	Keuken	AMM24-06673	0,1-2 w/w % CHR

De bron is in de hal afgedekt met bron 2 en tapijttegels.
De bron is in de keuken afgedekt met bron 2, kunststof zeil en tapijttegels.

Risicoklasse 2

Het materiaal is niet beschadigd en betreft een hechtgebonden toepassing. De kans op vezelemisatie uit het materiaal bij normaal gebruik van de ruimte is gering.

Op korte termijn saneren is niet noodzakelijk, geadviseerd wordt het materiaal vóór sloop- of renovatiewerkzaamheden te saneren. Er wordt geadviseerd om het kunststof zeil in de keuken ook als asbesthoudend te beschouwen en onder asbestcondities in containment te verwijderen.

Saneren met de best bestaande technieken en materialen.

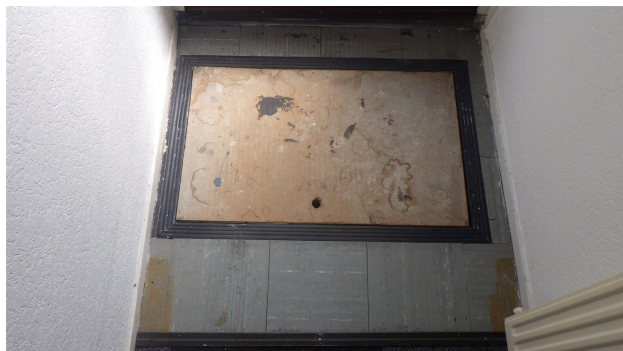
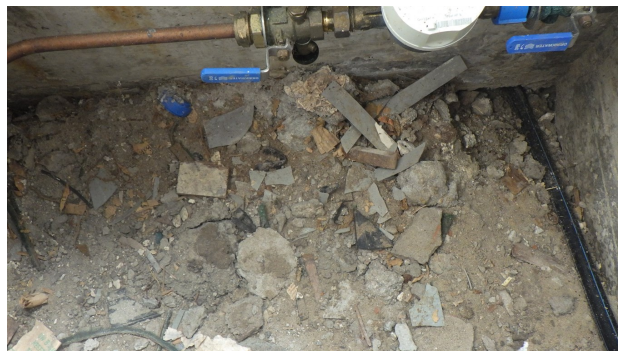
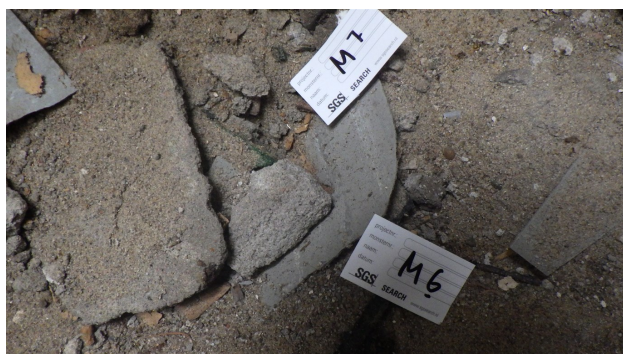
Bronnummer	4
Bron	Restanten colovinyltgels
Ruimte	Kruipruimte
Bouwlaag/niveau	Kruipruimte
Locatie in Ruimte	Op vloer
Situatie	Binnen
Bereikbaarheid	Matig
Bevestigingsmethode	Los
Intact	Ernstig beschadigd
Verweerd	Niet verweerd
Zonder breuk en/of beschadigen te verwijderen	Nee
Aantal	1 locaties
Afmeting (totaal)	2 m ²
Aard van materiaal	Hechtgebonden

Monstercode	Type	Ruimte	Analyserapportnummer	Analyseresultaten
0860144	M	Kruipruimte	AMM24-06673	0,1-2 w/w % CHR
0860145	M	Kruipruimte	AMM24-06673	0,1-2 w/w % CHR

De bron is aangetroffen met een visuele inspectie vanuit het vloerleuk.

Risicoklasse 2

Het materiaal betreft een hechtgebonden toepassing maar is ernstig beschadigd.

Geadviseerd wordt om het materiaal op korte termijn te saneren.

Werken in besloten ruimtes
