**25F002-LD37WDN**

**Lingedijk 37 Wadenooijen**

**Thursday, 09 January 2025**

**Vergroten woning Lingedijk 33 Wadenooijen**

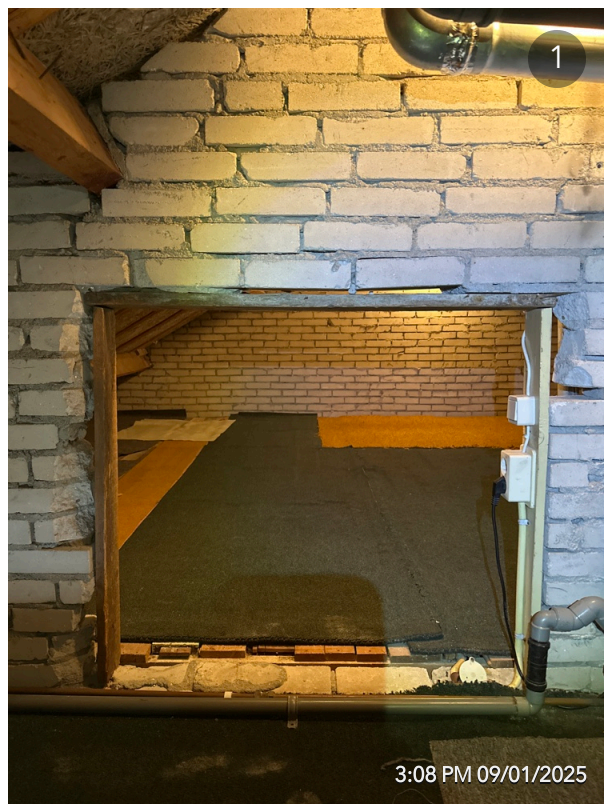
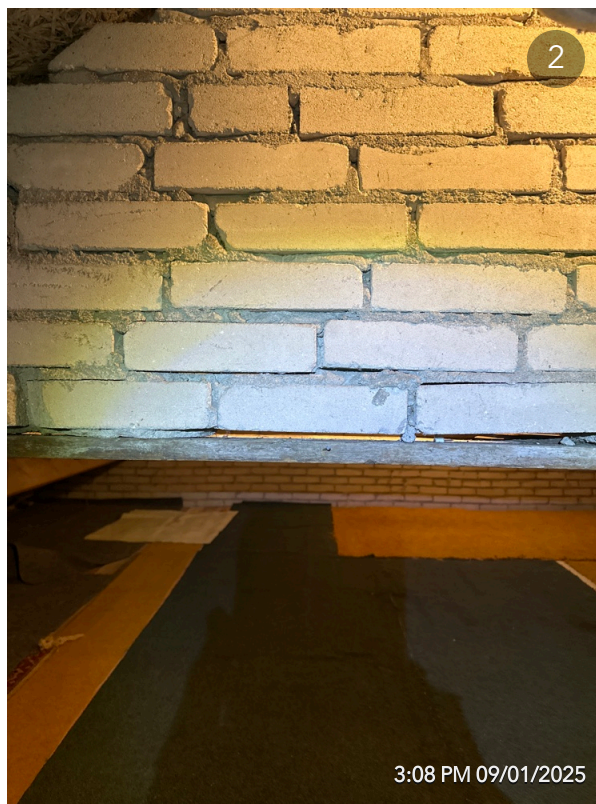
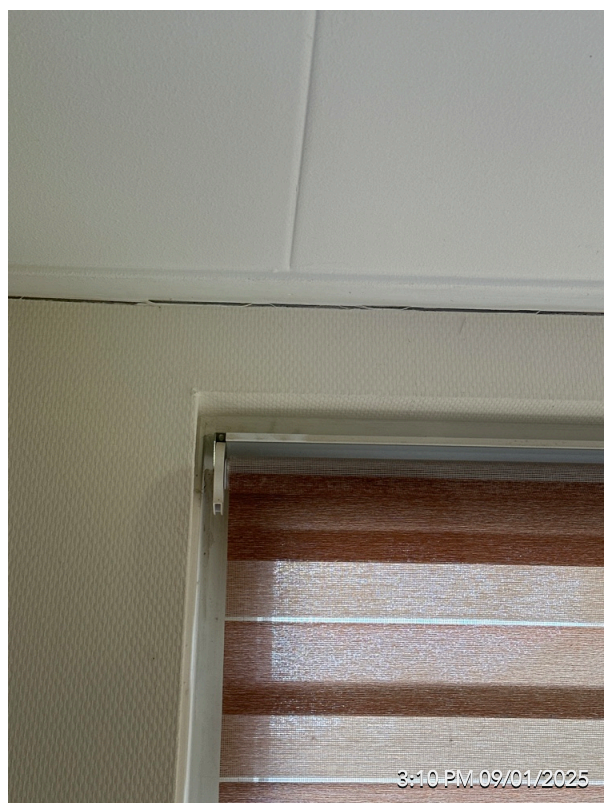
Locatie: Zolder

Scheur in doorgang door ontbreken latei-constructie

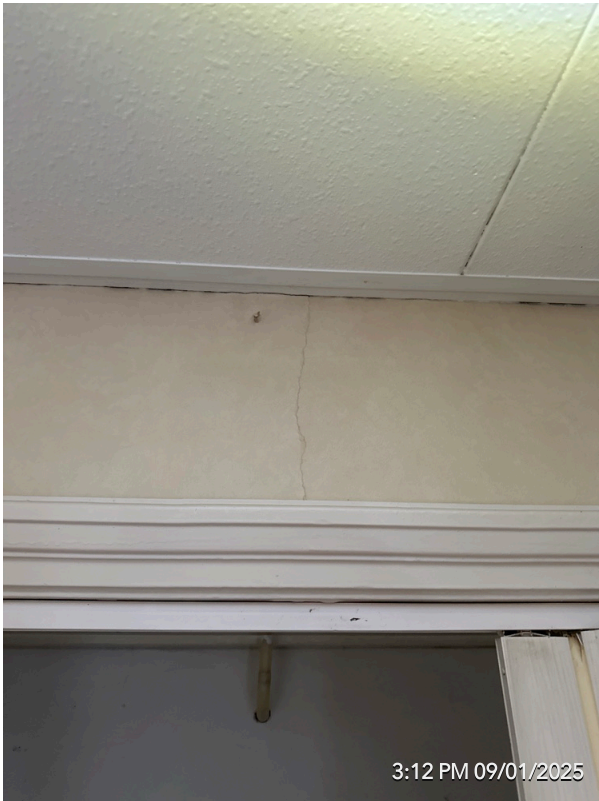
Locatie: Overloop

Naad plafond /muur met plint boven kozijn

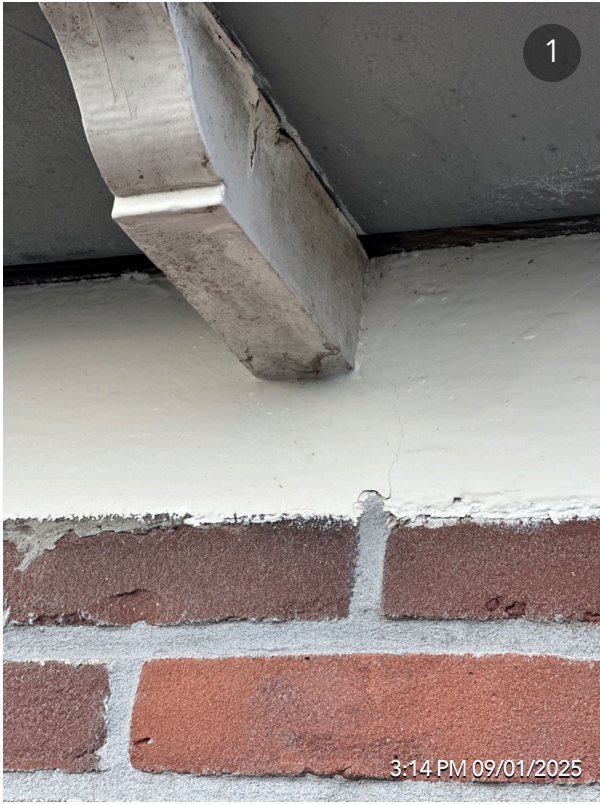
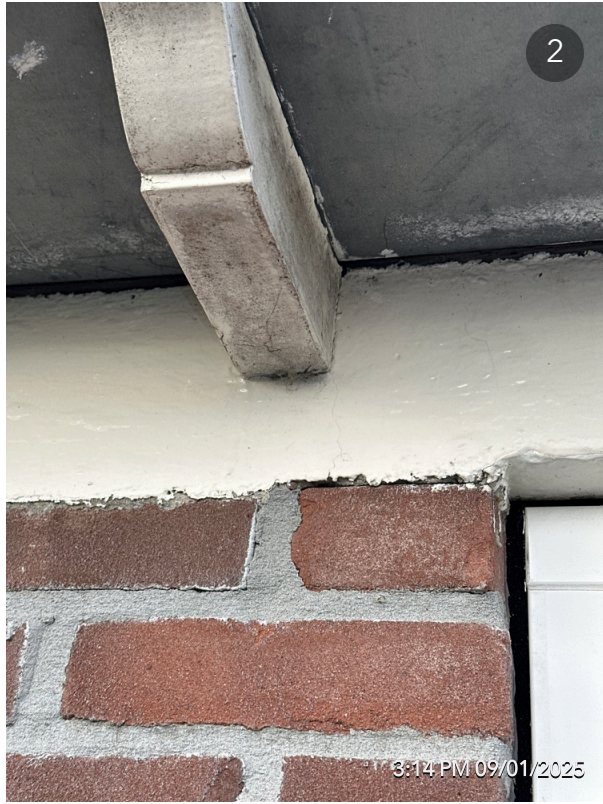
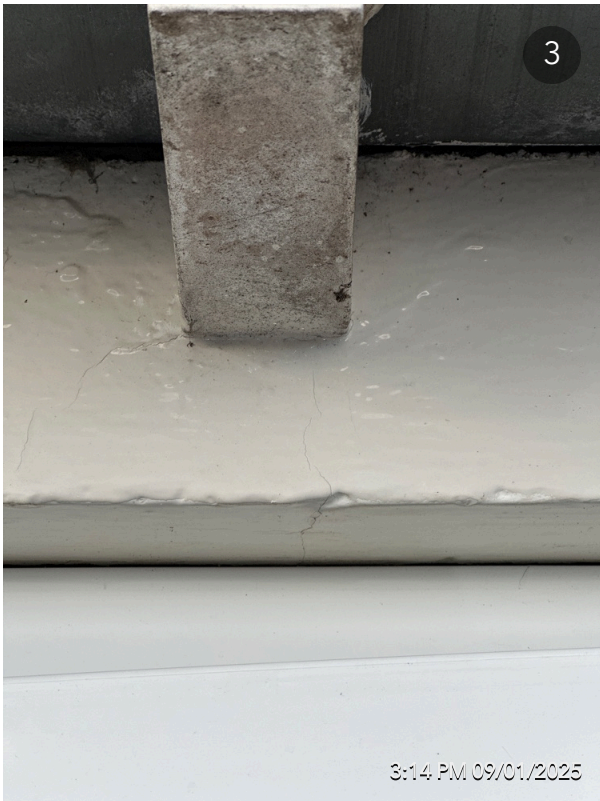
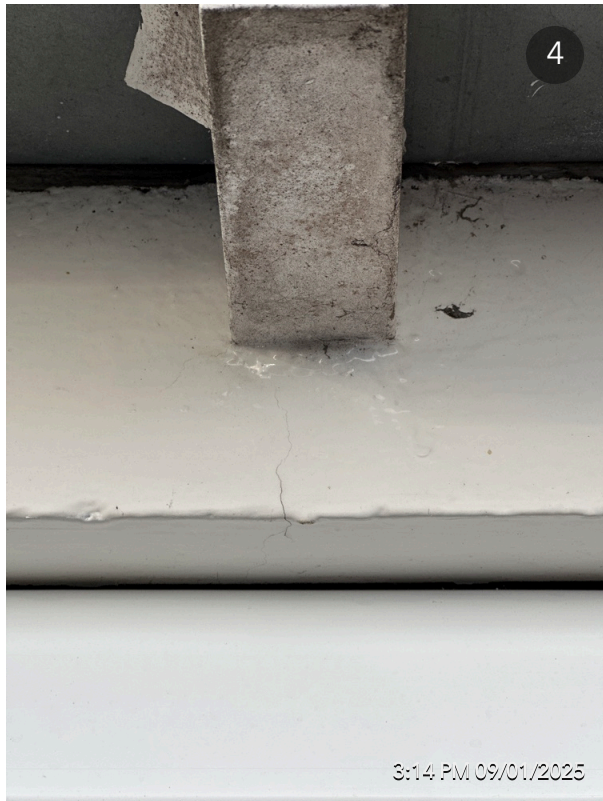
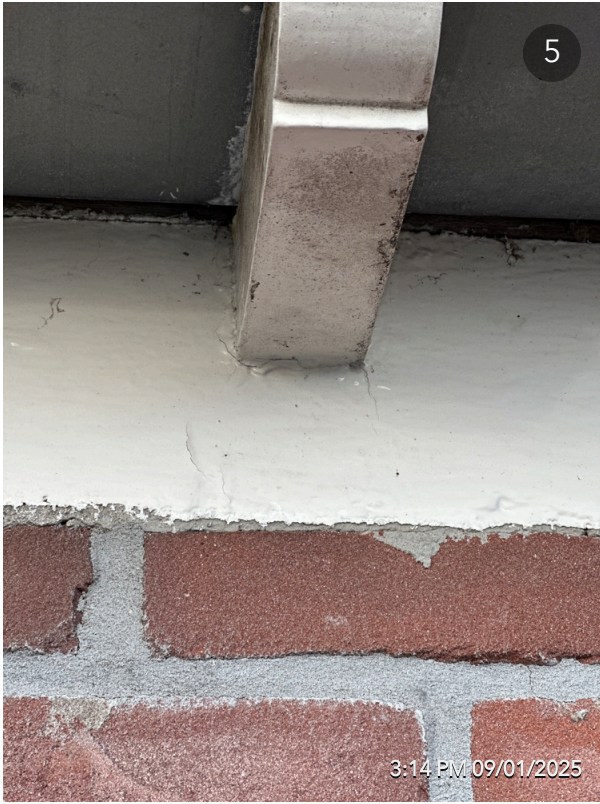
Locatie: Balkon  
Scheuren in betonrand bij de gootklossen

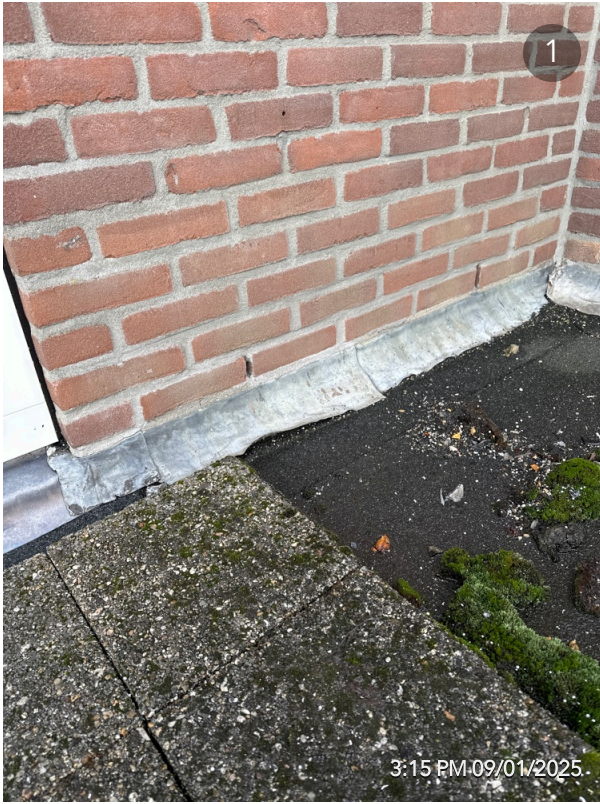
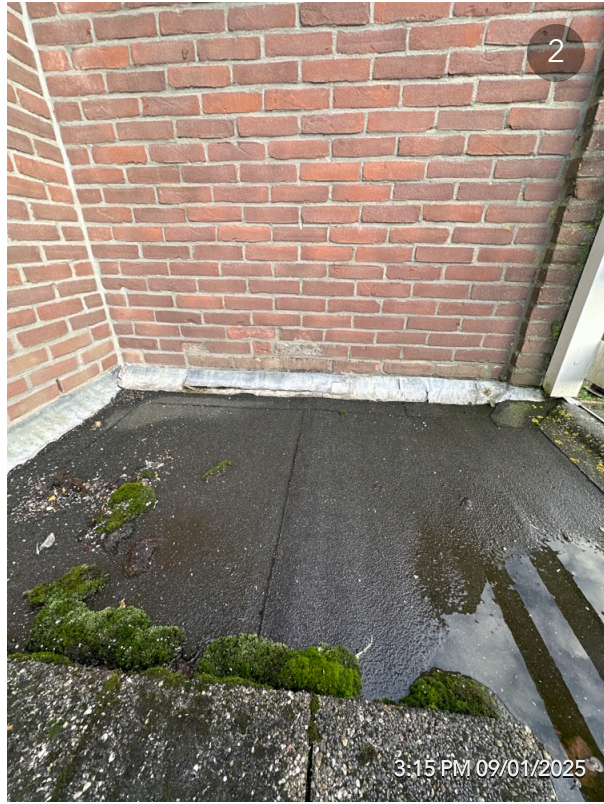
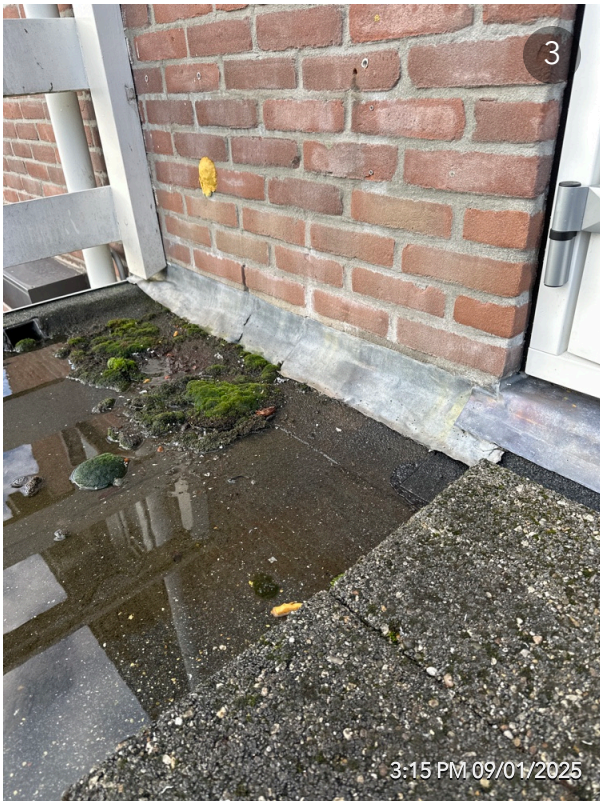
Locatie: Balkon

Lood plaatselijk gescheurd

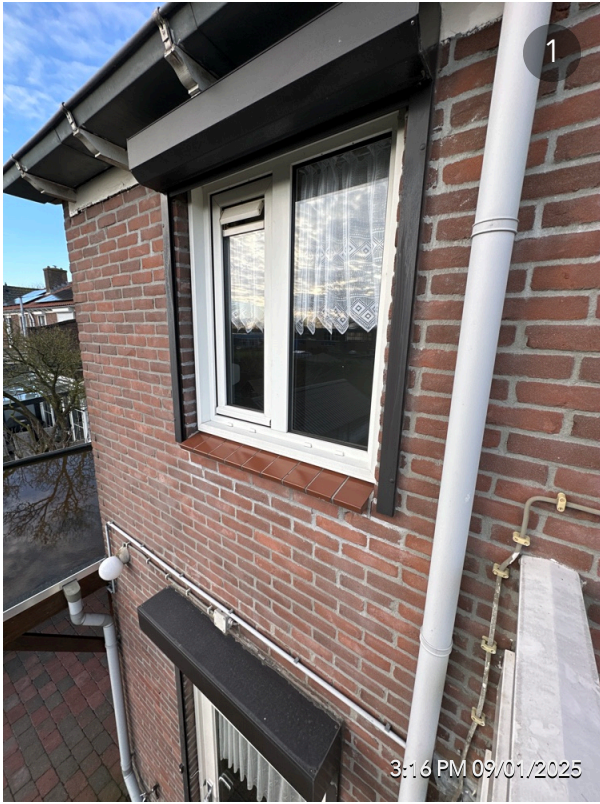
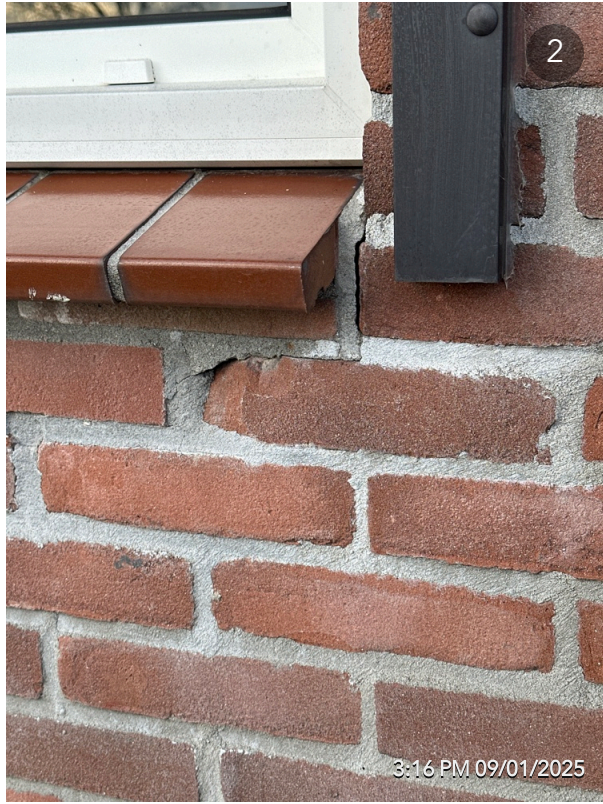
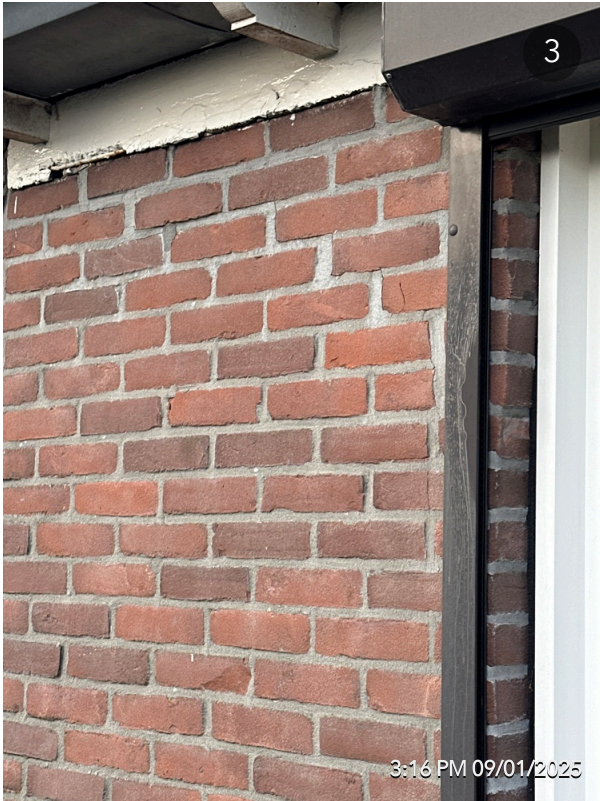
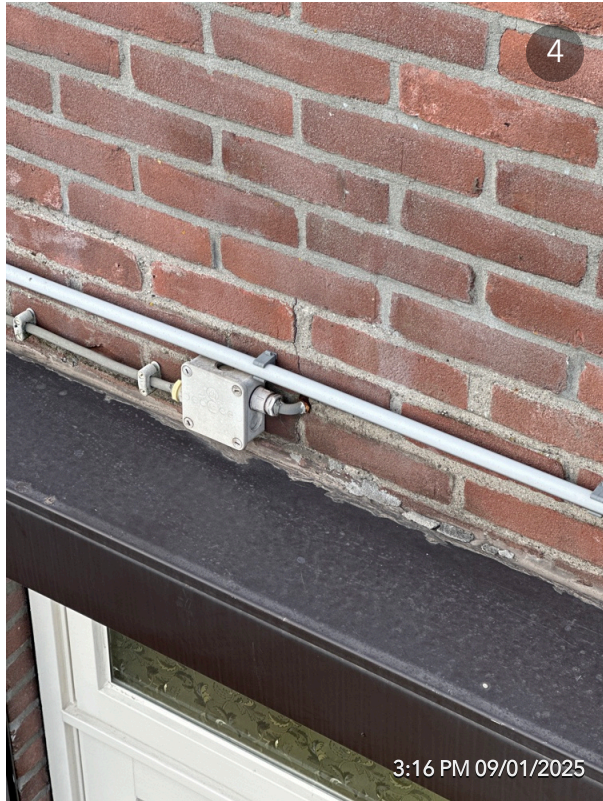
Locatie: Achtergevel

Scheuren rondom raamkozijn

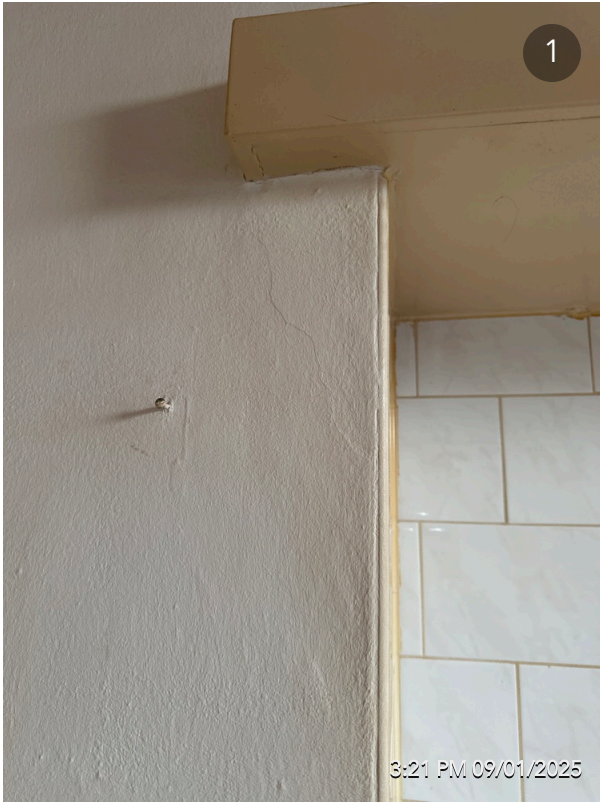
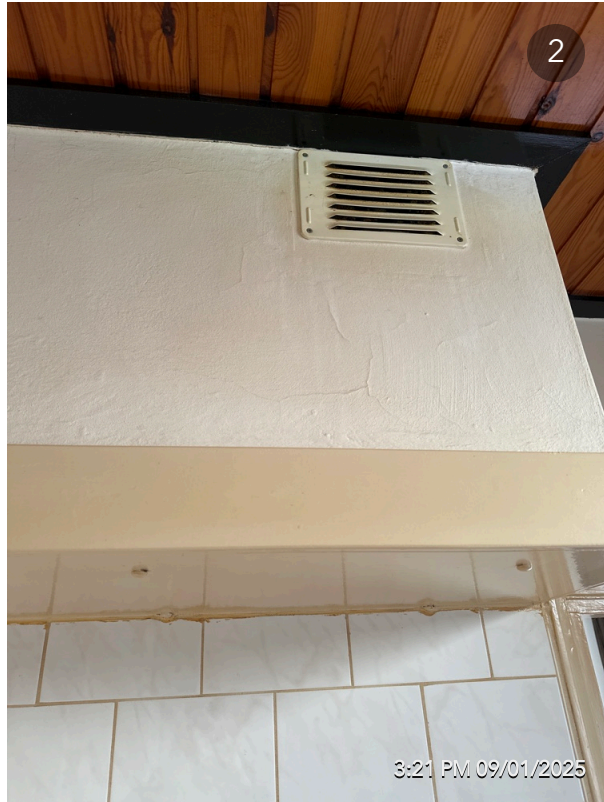
Locatie: Keuken

Haarscheuren rondom haardplaat

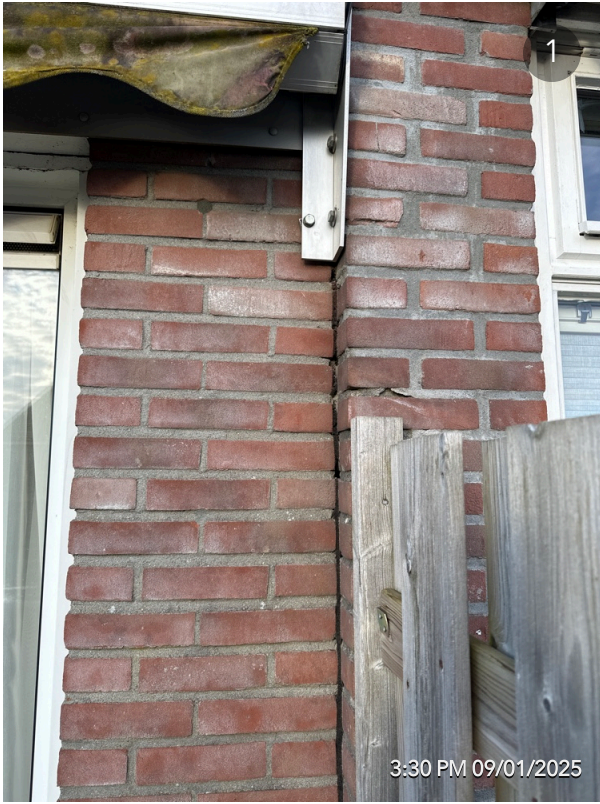
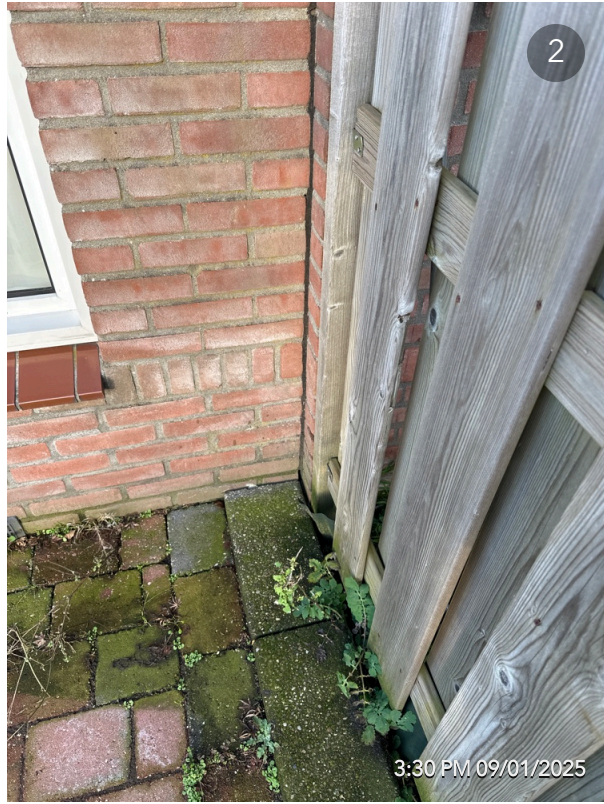
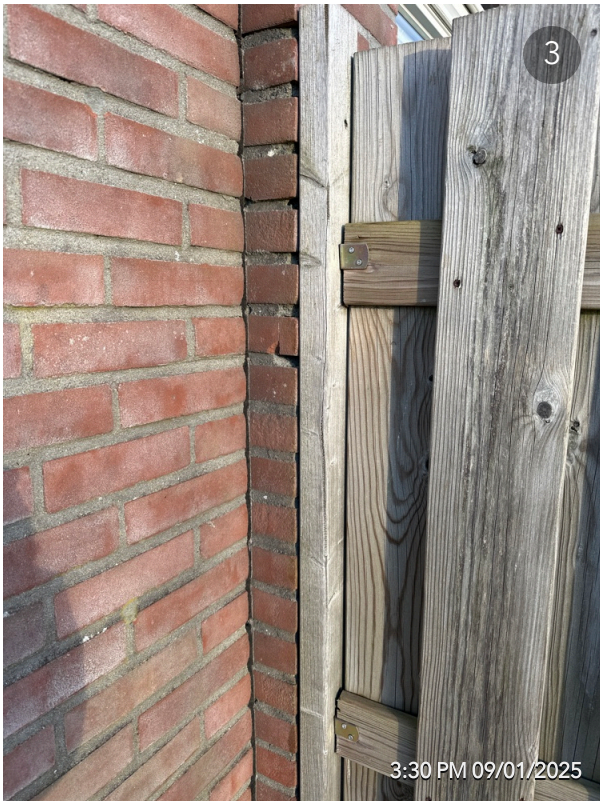
Locatie: Achtergevel Aanbouw

Dilatatie

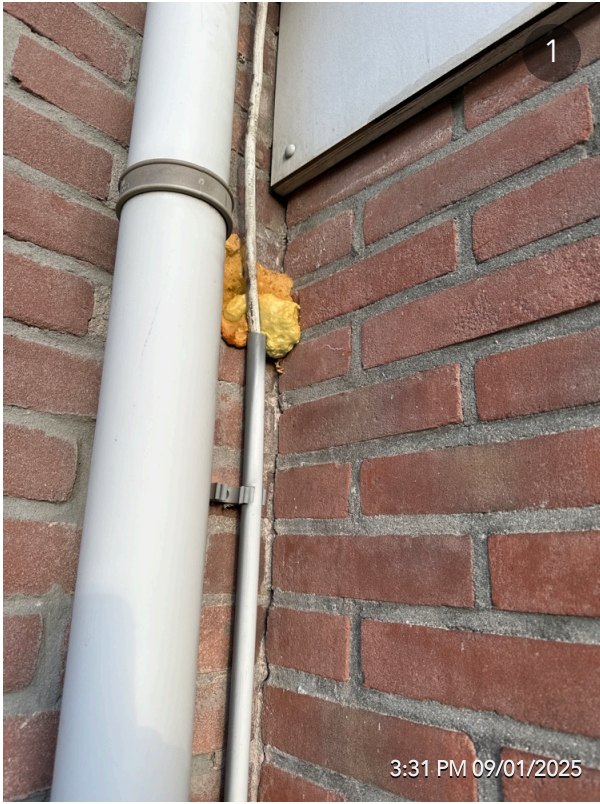
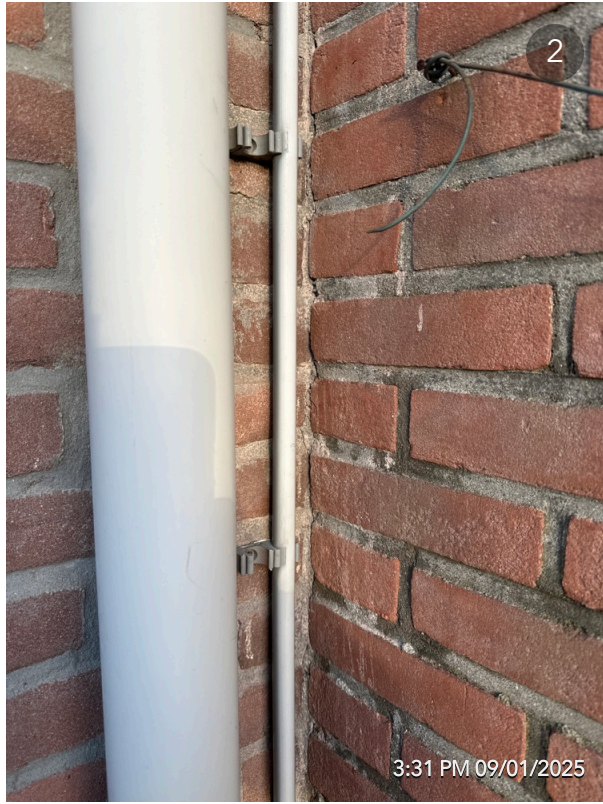
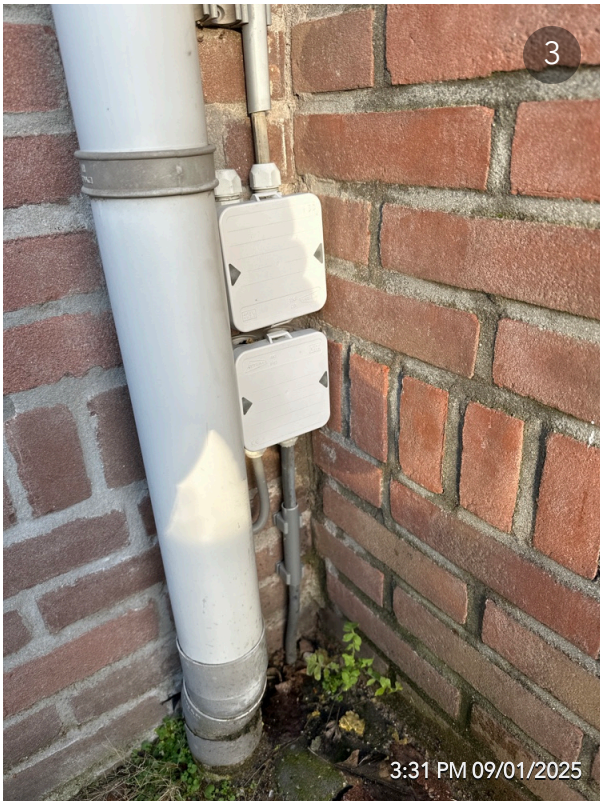
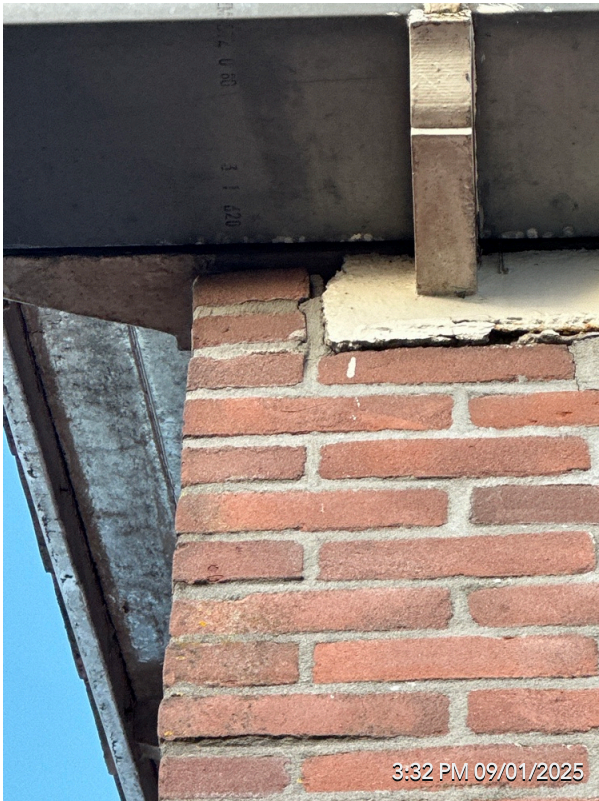
Locatie: Achtergevel

Dilatatie met aanbouw

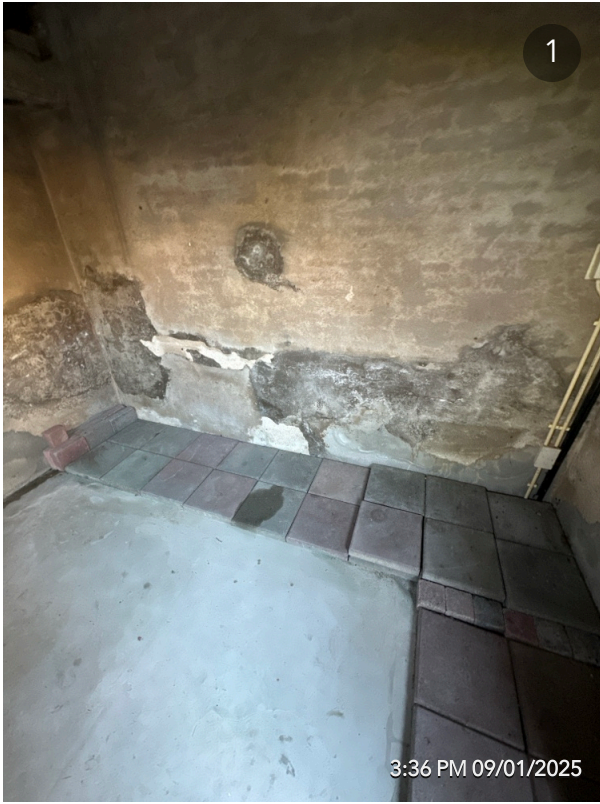
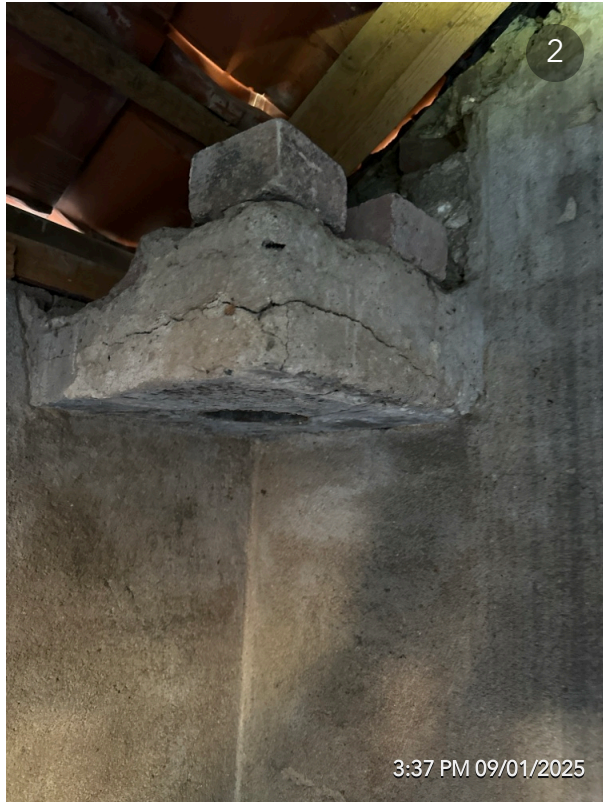
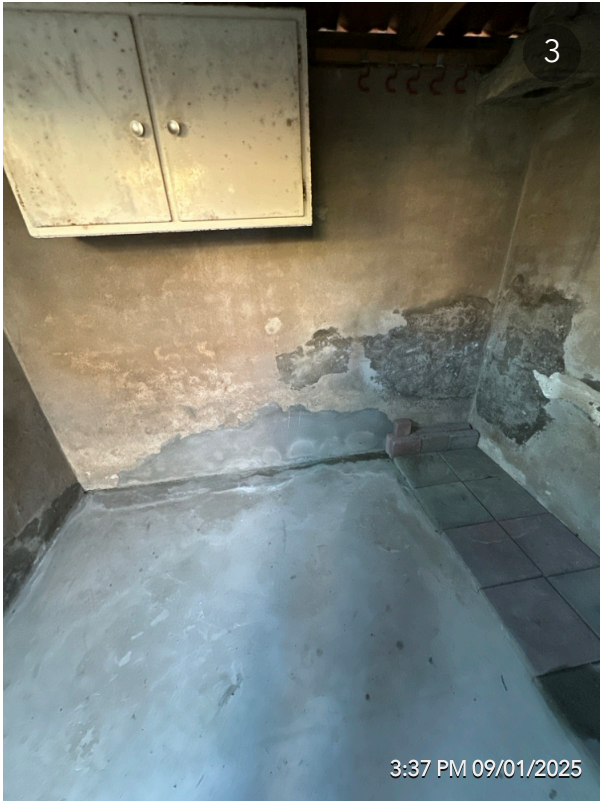
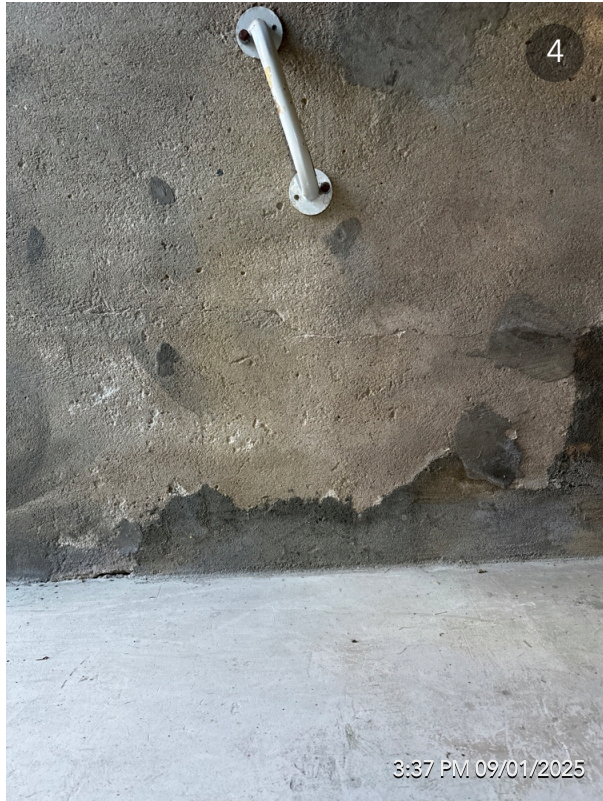
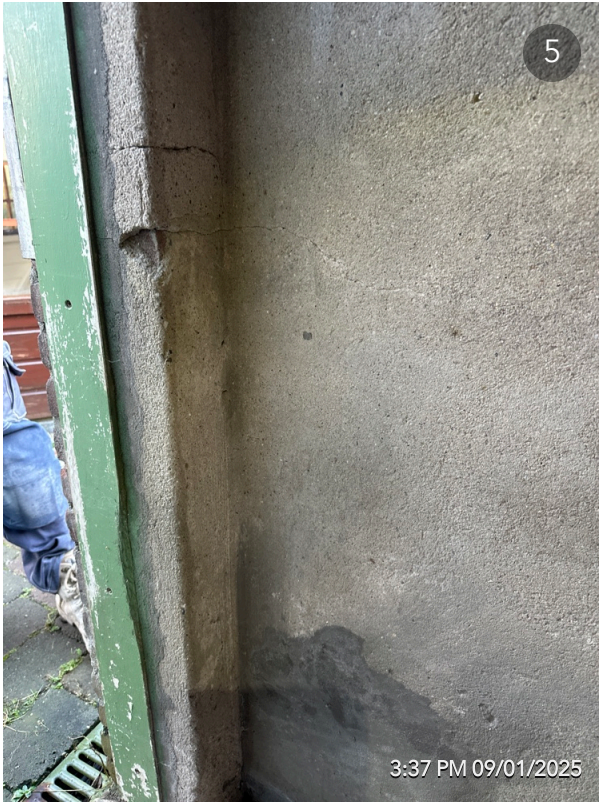
Locatie: Stenen Schuur

Enkele scheuren en los stucwerk

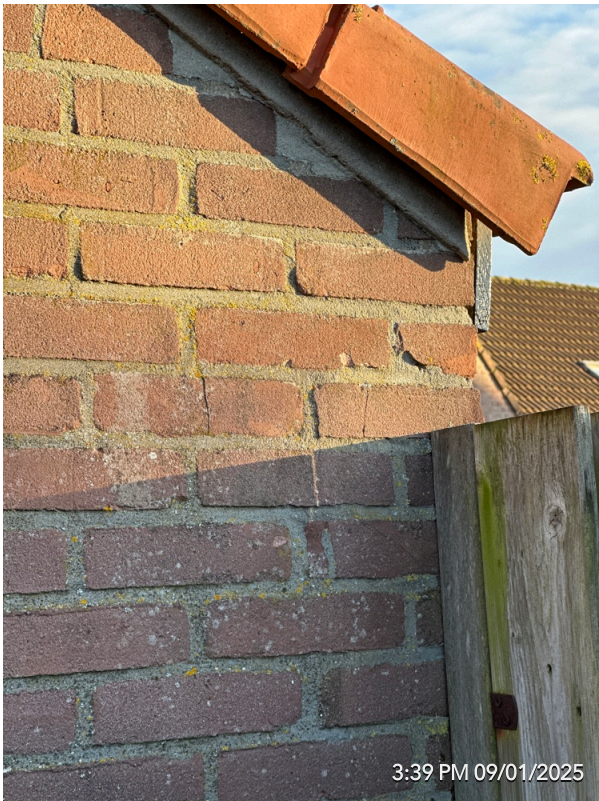
Locatie: Stenen Scheur

Enkele stenen gescheurd

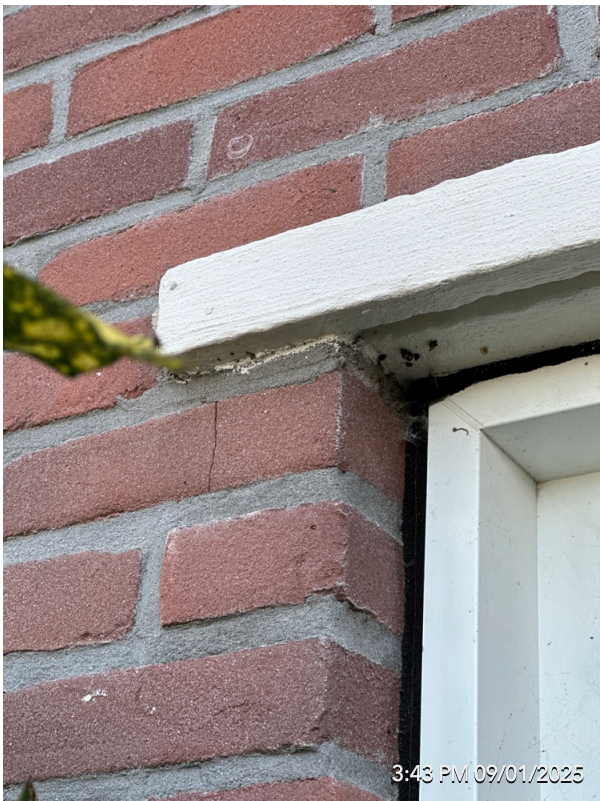
Locatie: Voorgevel

Scheur in stucwerk deurlijst
