## **ASBESTINVENTARISATIE**

Opdrachtgever:	KleurrijkWonen
Adres onderzoekslocatie:	Crommen Camp 42 te Heukelum Woning
Opdrachtnemer:	SGS Search Ingenieursbureau B.V. (07-D070109)
Deskundig Inventariseerder Asbest (DIA):	Susanne van Zanten (51E-221223-412131)
Intern Projectverantwoordelijke (IP):	Lindy Kroes
Technisch Eindverantwoordelijke (TE):	Paul Verbossen (51E-150923-513015)
Datum rapport	22-10-2024
Status rapport:	Definitief
Werkordernummer:	24.24.09443

Crommen Camp 42 te Heukelum

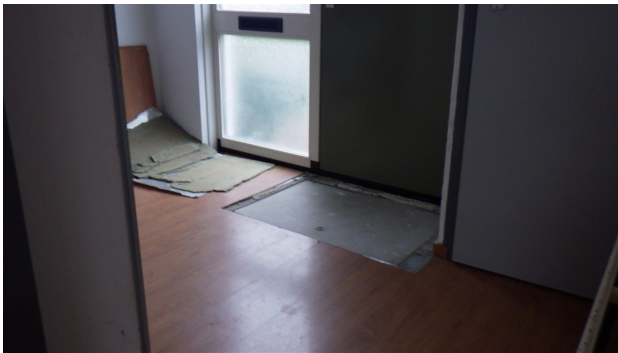
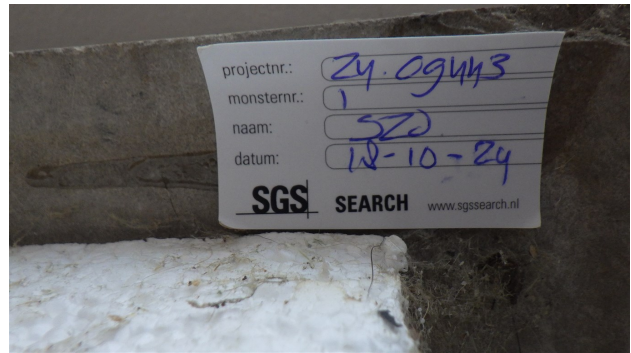
Bronnummer	1	
Bron	Vloerluik	Niet asbesthoudend
Ruimte	Hal	
Bouwlaag/niveau	Begane grond	
Locatie in Ruimte	Op vloer	
Situatie	Binnen	
Bereikbaarheid	Goed	
Bevestigingsmethode	Los	
Aantal	1 locaties	
Afmeting (totaal)	0,48 m <sup>2</sup>

Monstercode	Type	Ruimte	Analyserapportnummer	Analyseresultaten
0850217	M	Hal	AMM24-08294	<0,1 w/w %

Na optische analyse bleek het materiaal geen asbestvezels te bevatten in een percentage boven de detectiegrens van 0,1% w/w.

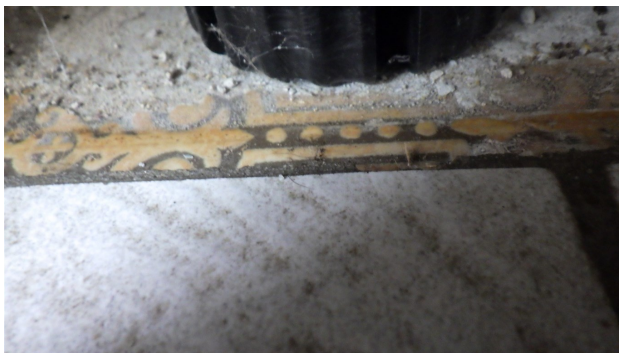
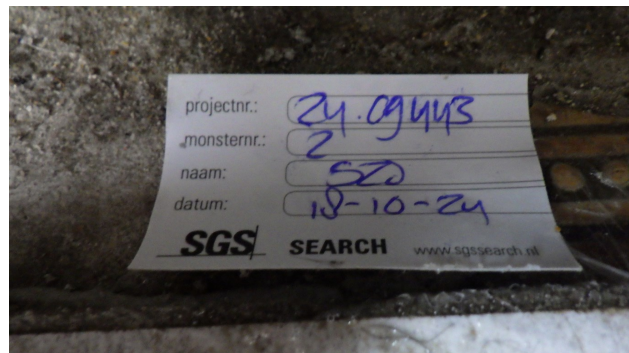
Bronnummer	2
Bron	Zeil
Ruimte	Keuken
Bouwlaag/niveau	Begane grond
Locatie in Ruimte	Op vloer
Situatie	Binnen
Bereikbaarheid	Matig
Bevestigingsmethode	Gelijmd
Intact	Ernstig beschadigd
Verweerd	Niet verweerd
Zonder breuk en/of beschadigen te verwijderen	Nee
Aantal	1 locaties
Afmeting (totaal)	0,14 m <sup>2</sup>
Aard van materiaal	Niet hechtgebonden

Monstercode	Type	Ruimte	Analysrapportnummer	Analyseresultaten
0850218	M	Keuken, strook onder keukenplint	AMM24-08294	15-30 w/w % CHR

Betreft een strook zeil over de gehele lengte van het aanrechtblok achter de keukenplint van 0,5 cm breed.

De restanten zijn ingespoten met spuitlijm en afgesloten middels de keukenplint.

Risicoklasse 2

Het materiaal is ernstig beschadigd en betreft een niet hechtgebonden toepassing. De kans op vezelemissie uit het materiaal bij verdere beschadiging is groot.

Geadviseerd wordt om het materiaal op korte termijn te saneren.

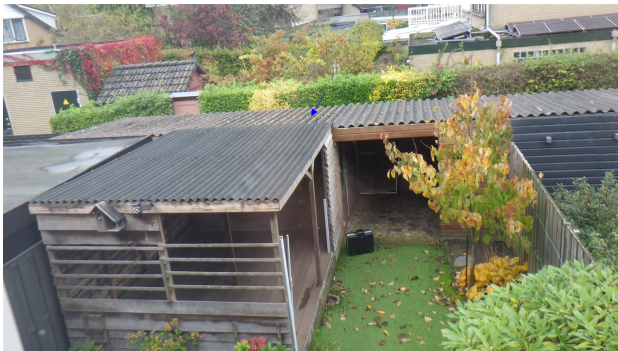
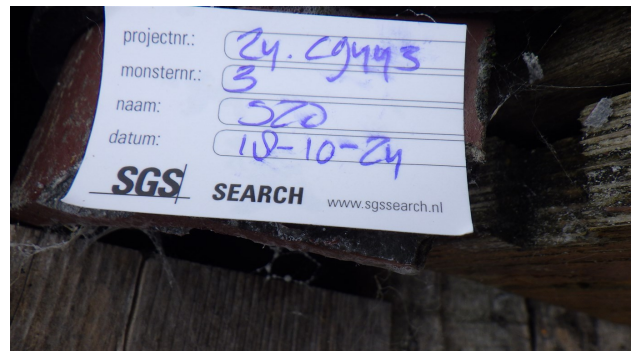
Bronnummer	3	Niet asbesthoudend  
Bron	Golfplaat	
Ruimte	Berging	
Bouwlaag/niveau	Begane grond	
Locatie in Ruimte	Op dak	
Situatie	Buiten	
Bereikbaarheid	Goed	
Bevestigingsmethode	Geschroefd	
Aantal	1 locaties	
Afmeting (totaal)	8 m <sup>2</sup>

Monstercode	Type	Ruimte	Analysrapportnummer	Analyseresultaten
0850219	M	Berging	AMM24-08294	<0,1 w/w %

Na optische analyse bleek het materiaal geen asbestvezels te bevatten in een percentage boven de detectiegrens van 0,1% w/w.
