**Rapportage asbestinventarisatie
conform certificatieschema asbestinventarisatie en asbestverwijdering**

Projectnummer: 18.1448_SA11

**De woning
Salviahof 11 te Leerdam (complex 201913)**

Datum onderzoek : 15 mei 2018

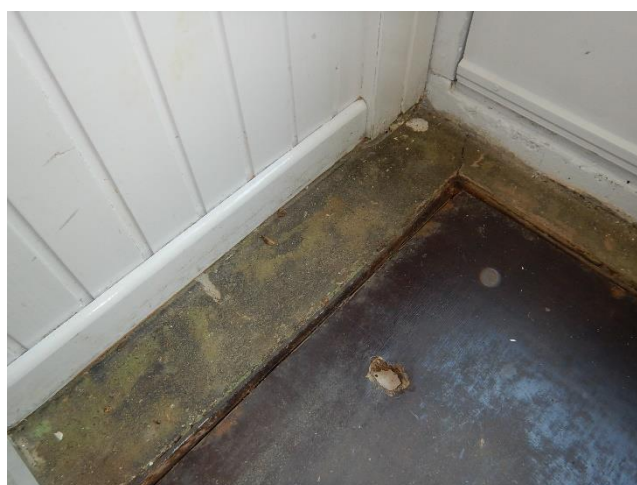
Bron 1B: Colovinyltegels en/of lijmlaag

Locatie	Hal
Verdieping	Begane grond
Monstercode	V02
Soort materiaal	Vinyltegel / lijm
Analysecertificaat	STL.98830
Asbesthoudend	Ja
Asbestsoort	Chrysotiel
Percentage	2-5%
Hechtgebondenheid	Hechtgebonden
Beschadiging	Niet beschadigd
Graad van verwerking	Niet verweerd
Omgevingskenmerken	Geen
Hoeveelheid	5,2 m ²
Bevestiging	Gelijmd
Bereikbaarheid	Goed
Risicoklasse	2 binnensanering

Bron 1B lijmlaag in hal

Productspecificatie	Vinyltegel
Hechtgebondenheid	Hechtgebonden
Hoeveelheid asbest	5,2 m ²
Percentage Chrysotiel	2 - 5 %
Percentage Amfibool asbest	< 0.1 % (niet aantoonbaar)
Analysecertificaatnummer	339657 + 339235

Risicoklasse	2
Gebruikte versie classificatiemodel	SMART 2.2 23022018 (ingangdatum 23-02-2018)

Aanbevelingen	Geen direct risico, bron verwijderen voorafgaand aan renovatie en/of sloop.
Opmerkingen	Deze bouwkundige toepassing is reeds bemonsterd bij een andere woning in het complex, het betreffende analysecertificaat (STL.98830, M01) is toegevoegd aan deze rapportage. De colovinyltegels zijn reeds verwijderd, het betreft hier enkel nog de lijmlaag.

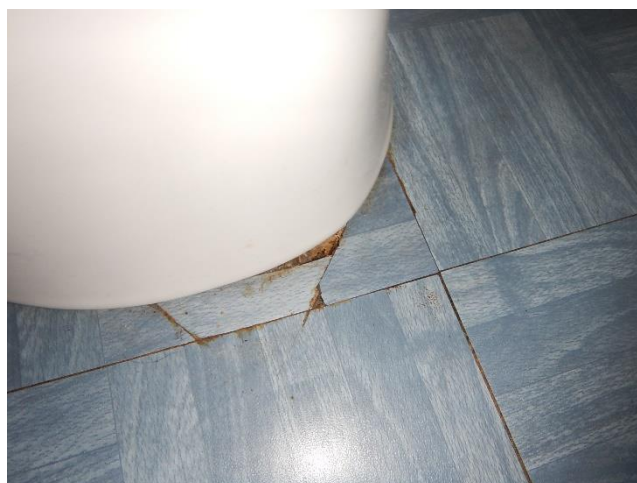
Bron 1C: Colovinyltegels en/of lijmlaag

Locatie	Toilet
Verdieping	Begane grond
Monstercode	V03
Soort materiaal	Vinyltegel / lijm
Analysecertificaat	STL.98830
Asbesthoudend	Ja
Asbestsoort	Chrysotiel
Percentage	2-5%
Hechtgebondenheid	Hechtgebonden
Beschadiging	Niet beschadigd
Graad van verwerking	Niet verweerd
Omgevingskenmerken	Geen
Hoeveelheid	1 m ²
Bevestiging	Gelijmd
Bereikbaarheid	Goed
Risicoklasse	2 binnensanering

Bron 1C lijmlaag in toilet

Productspecificatie	Vinyltegel
Hechtgebondenheid	Hechtgebonden
Hoeveelheid asbest	1 m ²
Percentage Chrysotiel	2 - 5 %
Percentage Amfibool asbest	< 0.1 % (niet aantoonbaar)
Analysecertificaatnummer	339657 + 339235

Risicoklasse	2
Gebruikte versie classificatiemodel	SMART 2.2 23022018 (ingangsdatum 23-02-2018)

Aanbevelingen	Geen direct risico, bron verwijderen voorafgaand aan renovatie en/of sloop.
Opmerkingen	Deze bouwkundige toepassing is reeds bemonsterd bij een andere woning in het complex, het betreffende analysecertificaat (STL.98830, M01) is toegevoegd aan deze rapportage. De colovinyltegels zijn reeds verwijderd, het betreft hier enkel nog de lijmlaag.

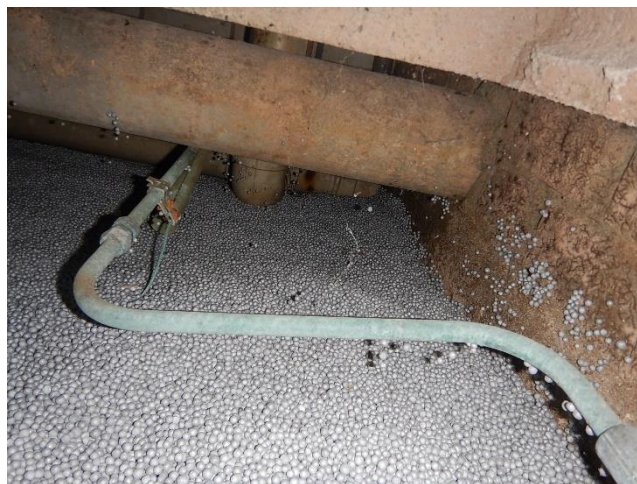
Bron 2: Ontluchttingsbuis

Locatie	Kelderkast – kruipruimte
Verdieping	Kelder / kruipruimte
Monstercode	V04
Soort materiaal	Cement
Analysecertificaat	STL.98830
Asbesthoudend	Ja
Asbestsoort	Chrysotiel; crocidoliet
Percentage	10-15%; 2-5%
Hechtgebondenheid	Hechtgebonden
Beschadiging	Niet beschadigd
Graad van verwerking	Niet verweerd
Omgevingskenmerken	Geen
Hoeveelheid	2,5 m ¹
Bevestiging	In specie gezet
Bereikbaarheid	Matig
Risicoklasse	2A binnensanering

Bron 2 ontluchttingsbuis in kruipruimte

Productspecificatie	Asbestcement buizen en kanalen
Hechtgebondenheid	Hechtgebonden
Hoeveelheid asbest	2,5 m ³
Percentage Chrysotiel	10 - 15 %
Percentage Amfibool asbest	2 - 5 %
Analysecertificaatnummer	339236

Risicoklasse	2A
Gebruikte versie classificatiemodel	SMART 2.2 23022018 (ingangsdatum 23-02-2018)

Aanbevelingen	Geen direct risico, bron verwijderen voorafgaand aan renovatie en/of sloop.
Opmerkingen	Deze bouwkundige toepassing is reeds bemonsterd bij een andere woning in het complex, het betreffende analysecertificaat (STL.98830, M02) is toegevoegd aan deze rapportage.

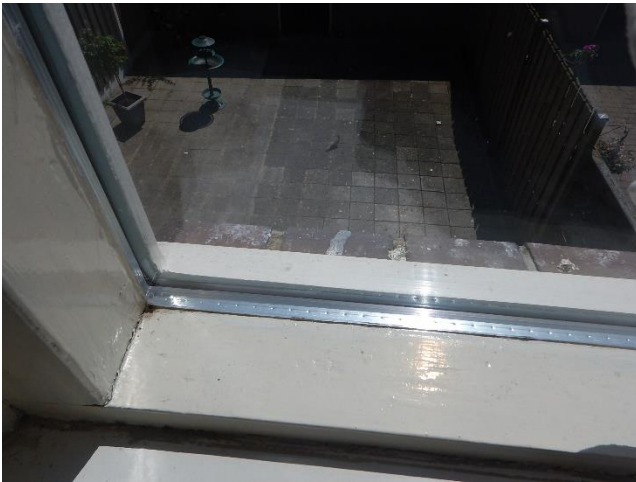
Beglazingskit niet asbestverdacht

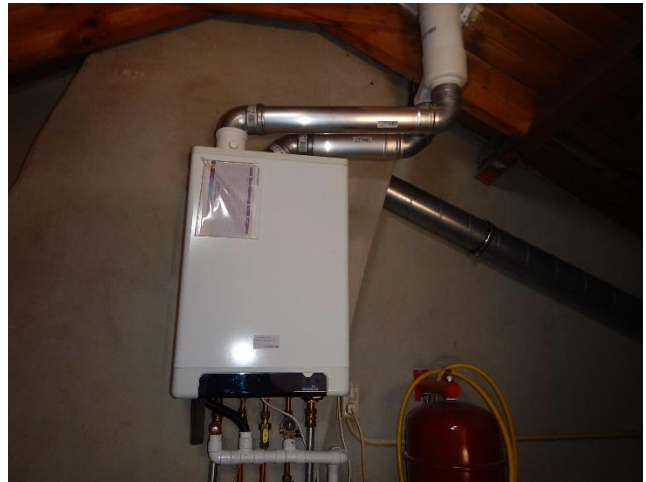
Cv-ketel niet asbestverdacht

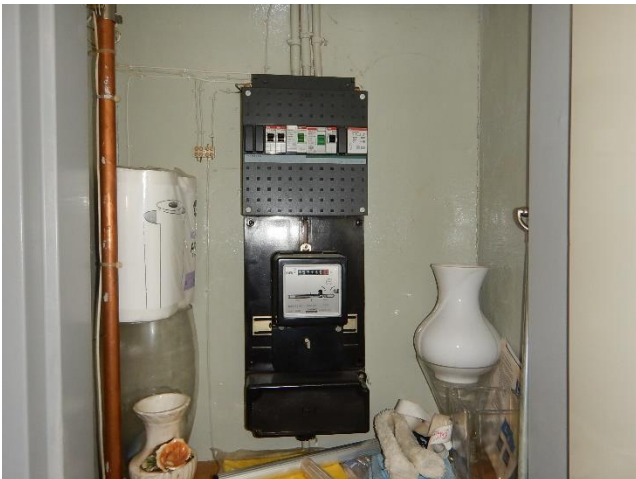
Elektra-installatie niet asbestverdacht

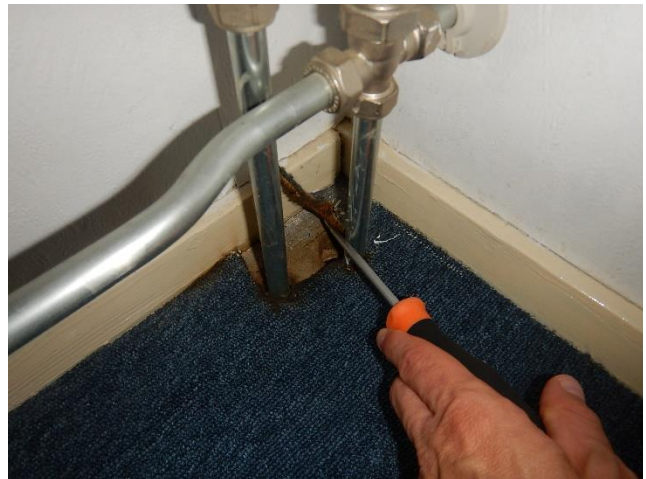
Geen asbest onder vloerbedekking slaapkamers

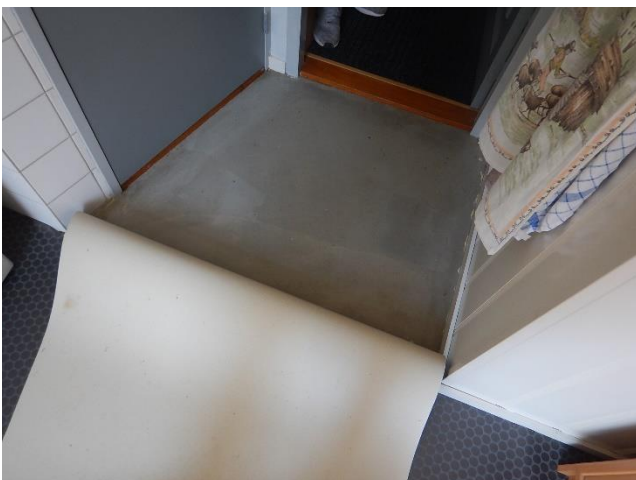
Beperking keukenvloer nieuwe egaline laag
