ASBESTINVENTARISATIE

Opdrachtgever:	KleurrijkWonen
Adres onderzoekslocatie:	Hogestraat 19 te Zoelen Woning
Opdrachtnemer:	SGS Search Ingenieursbureau B.V. (07-D070109)
Deskundig Inventariseerder Asbest (DIA):	Susanne van Zanten (51E-221223-412131)
Intern Projectverantwoordelijke (IP):	Eva van Meurs
Technisch Eindverantwoordelijke (TE):	Paul Verbossen (51E-150923-513015)
Datum rapport	28-11-2024
Status rapport:	Definitief
Werkordernummer:	24.24.10276

Hogestraat 19 te Zoelen

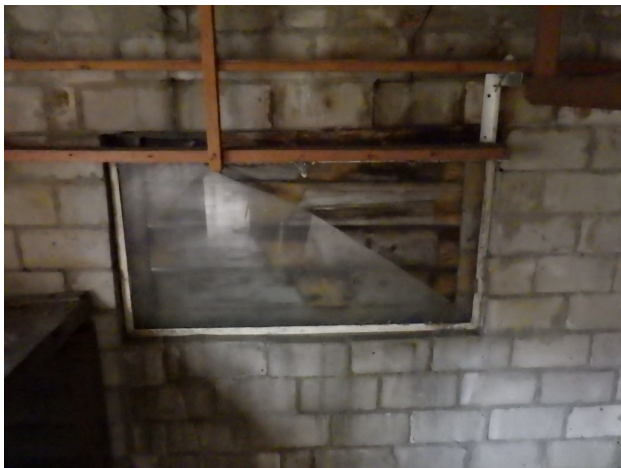
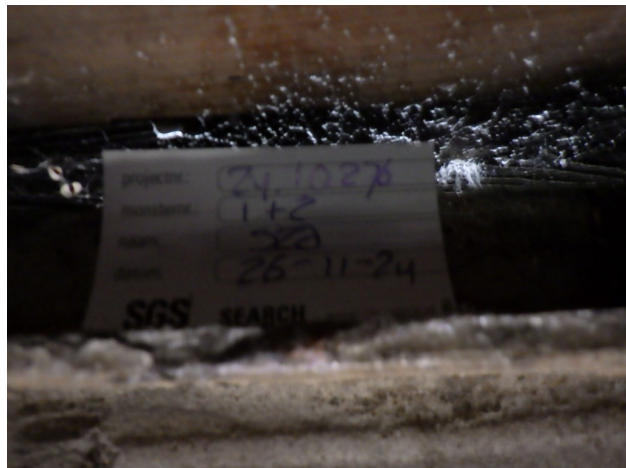
Bronnummer	1	Niet asbesthoudend

Bron	Stopverf	
Ruimte	Schuur	
Bouwlaag/niveau	Begane grond	
Locatie in Ruimte	Rond de beglazing	
Situatie	Buiten	
Bereikbaarheid	Goed	
Bevestigingsmethode	Gesmeerd	
Aantal	1 locaties	
Afmeting (totaal)	3 m

Monstercode	Type	Ruimte	Analysrapportnummer	Analyseresultaten
0900260	M	Schuur	AMM24-09346	<0,1 w/w %
0900261	M	Schuur	AMM24-09346	<0,1 w/w %

Na optische analyse bleek het materiaal geen asbestvezels te bevatten in een percentage boven de detectiegrens van 0,1% w/w.

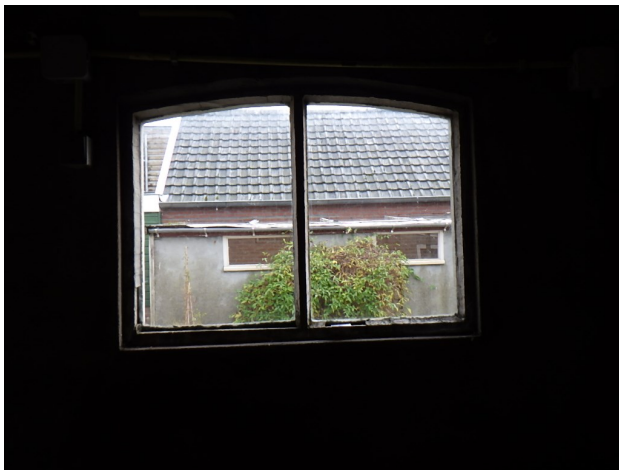
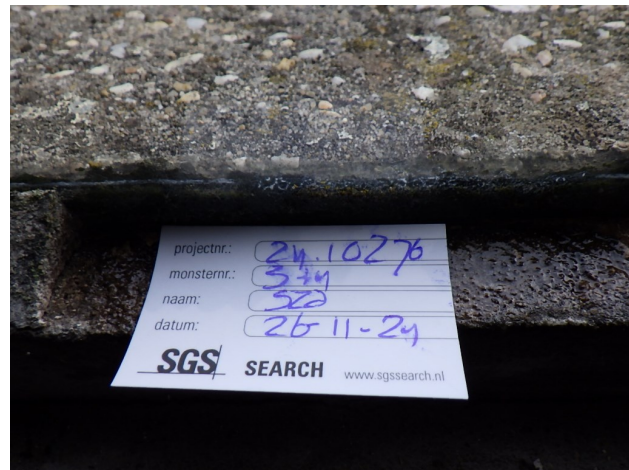
Bronnummer	2
Bron	Stopverf
Ruimte	Berging
Bouwlaag/niveau	Begane grond
Locatie in Ruimte	Rond de beglazing
Situatie	Binnen
Bereikbaarheid	Goed
Bevestigingsmethode	Gesmeerd
Aantal	1 locaties
Afmeting (totaal)	1,6 m

Niet asbesthoudend

Monstercode	Type	Ruimte	Analysrapportnummer	Analyseresultaten
0900262	M	Berging	AMM24-09346	<0,1 w/w %
0900263	M	Berging	AMM24-09346	<0,1 w/w %

Conclusie
Na optische analyse bleek het materiaal geen asbestvezels te bevatten in een percentage boven de detectiegrens van 0,1% w/w.

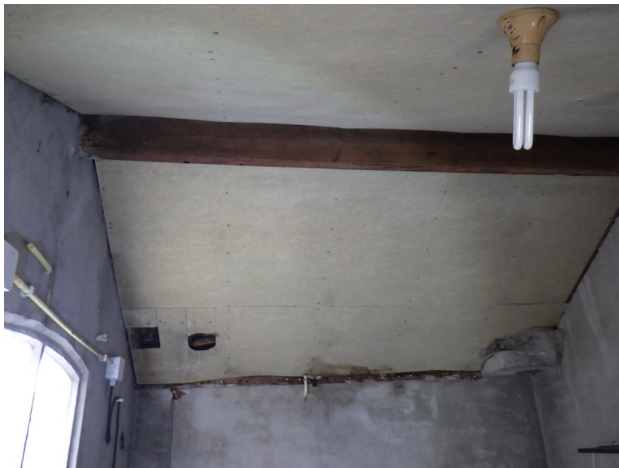
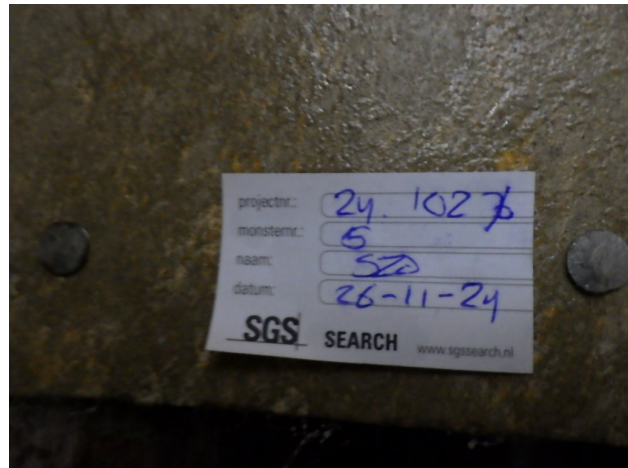
Monstercode	Type	Ruimte	Analyserapportnummer	Analysesresultaten
0900264	M	Berging	AMM24-09346	5-10 w/w % CHR

Risicoklasse 2

Het materiaal is niet beschadigd en betreft een hechtgebonden toepassing. De kans op vezelemissie uit het materiaal bij normaal gebruik van de ruimte is gering.

Op korte termijn saneren is niet noodzakelijk, geadviseerd wordt het materiaal vóór sloop- of renovatiewerkzaamheden te saneren.

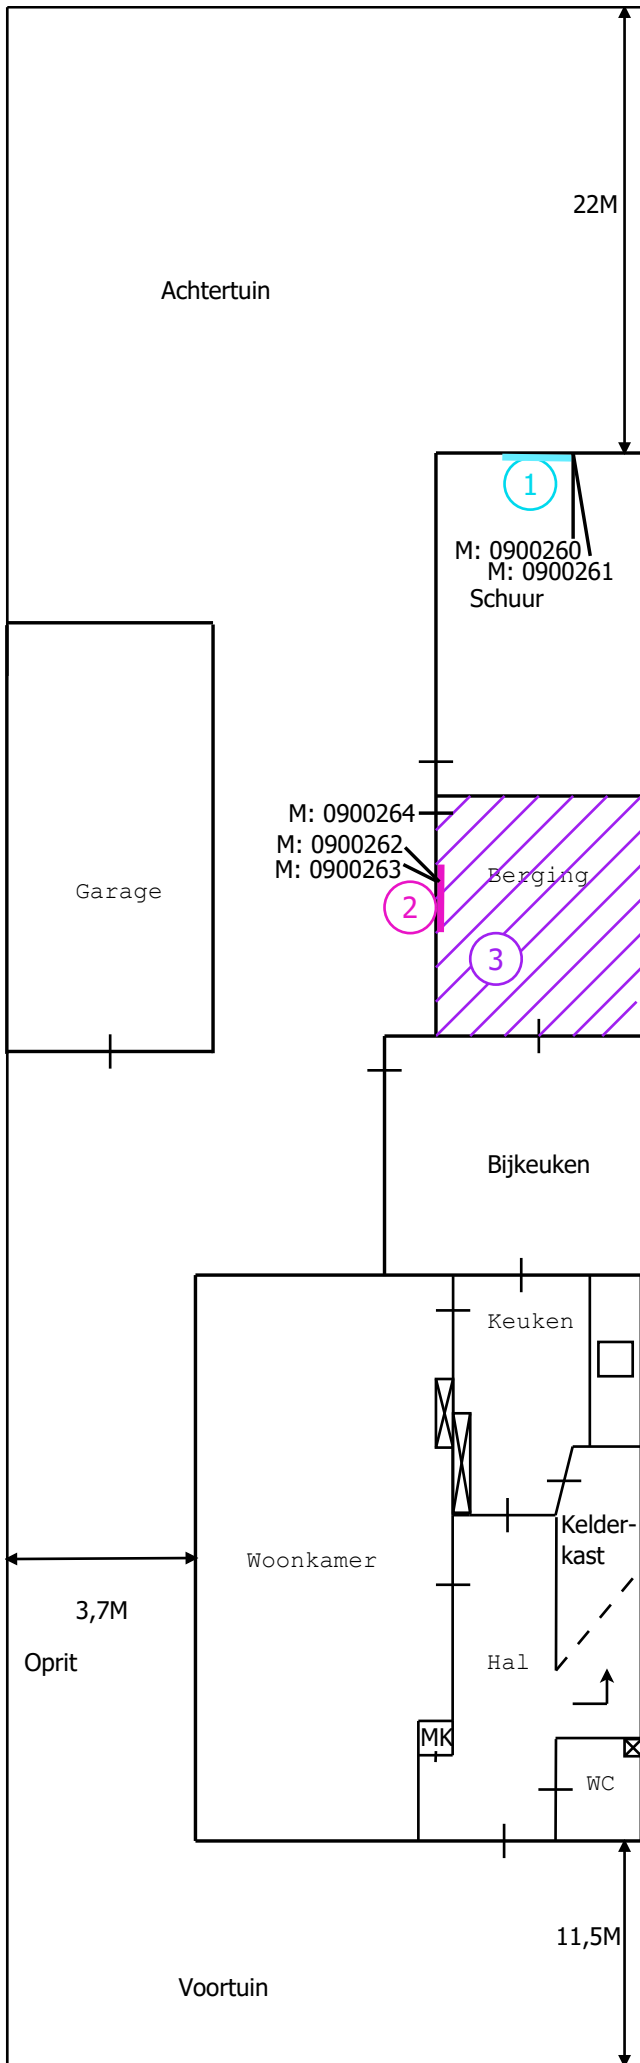
Begane grond

- 1: Stopverf
- 2: Stopverf
- 3: plaatmateriaal
- M: monsterlocatie

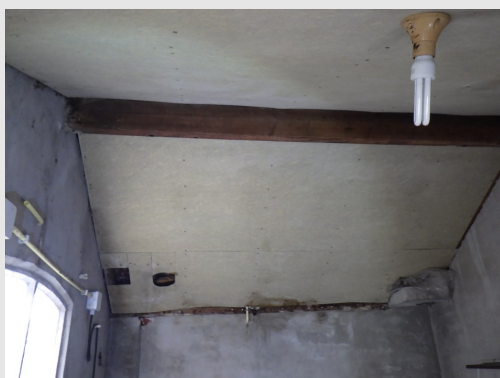
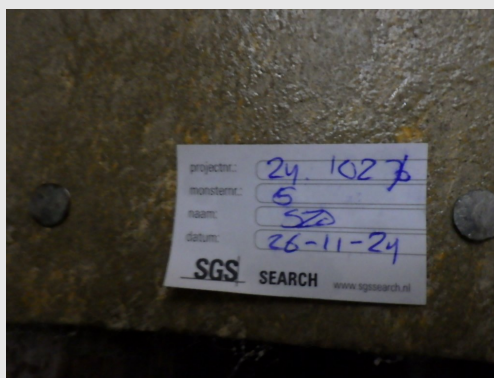
3 Plaatmateriaal

Productspecificatie	Asbestcement board
Hechtgebondenheid	Hechtgebonden
Hoeveelheid asbest	8 m ²
Percentage Chrysotiel	5 - 10 %
Percentage Amfibool asbest	< 0.1 % (niet aantoonbaar)
Analysecertificaatnummer	AMM24-09346

Bevestiging	Gespijkerd
Binnen / buiten	Binnen
Beschadiging	Niet
Verweerdheid	Niet

Risicoklasse	2
Gebruikte versie classificatiemodel	SMART 2.4 19092024 (ingangsdatum 19-09-2024)

Voorafgaand aan de werkzaamheden dient een containment te worden ingericht conform het certificatieschema.

Er dient een eindcontrole door een RvA geaccrediteerde (ISO 17020) inspectie-instelling volgens NEN 2990, onderdeel visuele inspectie en onderdeel luchtmetingen, te worden uitgevoerd.
