ASBESTINVENTARISATIE

Opdrachtgever:	KleurrijkWonen
Adres onderzoekslocatie:	Van der Duyn van Maasdamstraat 16 te Culemborg Woning
Opdrachtnemer:	SGS Search Ingenieursbureau B.V. (07-D070109)
Deskundig Inventariseerder Asbest (DIA):	Jeruel Zwets (51E-250324-412143)
Intern Projectverantwoordelijke (IP):	Melvin Reijerman
Technisch Eindverantwoordelijke (TE):	Paul Verbossen (51E-150923-513015)
Datum rapport	12-12-2024
Status rapport:	Definitief
Werkordernummer:	24.24.10455

Van der Duyn van Maasdamstraat 16 te Culemborg
Woning

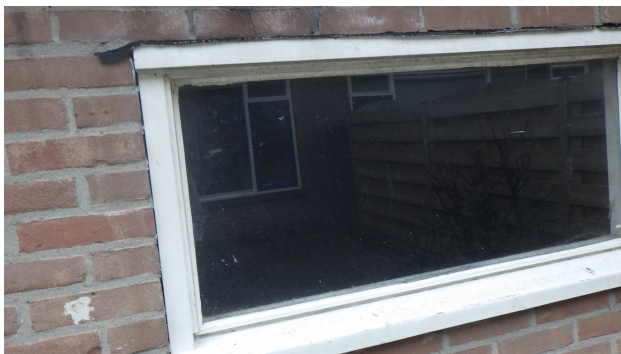
Berging buiten

Bronnummer	1
Bron	Bitumen lateislabbe
Ruimte	Berging
Bouwlaag/niveau	Begane grond
Locatie in Ruimte	Boven kozijnen
Situatie	Binnen en buiten
Bereikbaarheid	Matig
Bevestigingsmethode	Geklemd
Intact	Niet beschadigd
Verweerd	Niet verweerd
Zonder breuk en/of beschadigen te verwijderen	Nee
Aantal	1 locaties
Afmeting (totaal)	2 m
Aard van materiaal	Hechtgebonden

Het materiaal is niet beschadigd en betreft een hechtgebonden toepassing. De kans op vezelemisatie uit het materiaal bij normaal gebruik van de ruimte is gering.

Op korte termijn saneren is niet noodzakelijk, geadviseerd wordt het materiaal vóór sloop- of renovatiewerkzaamheden te saneren.

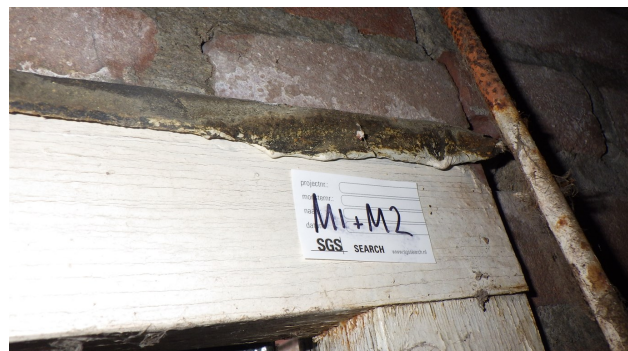
Monsterlocatie

Monstercode	Type	Ruimte	Analyserapportnummer	Analysesresultaten
0888751	M	Berging	AMM24-09773	0,1-2 w/w % CHR
0888752	M	Berging	AMM24-09773	0,1-2 w/w % CHR

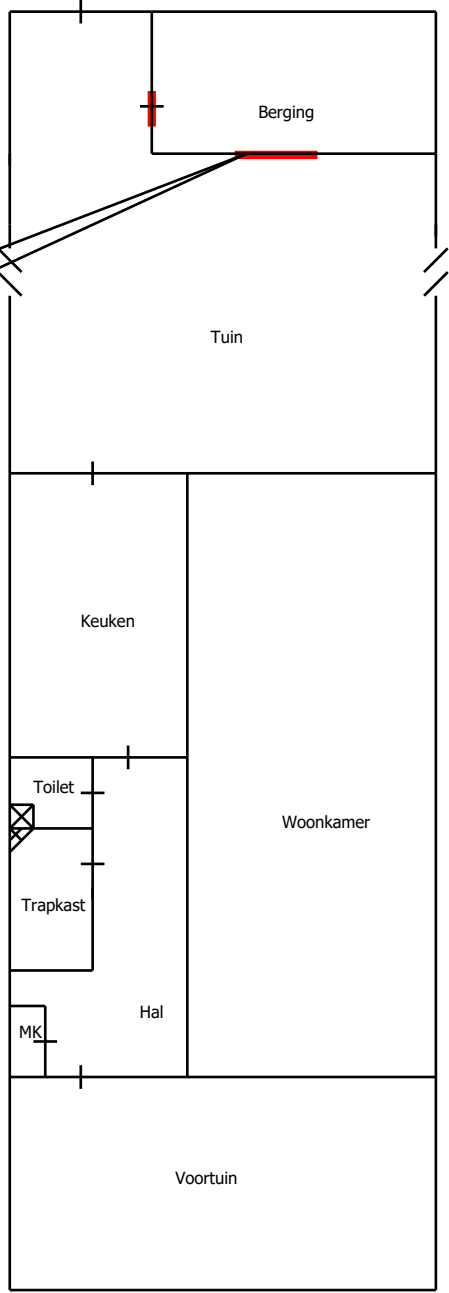
Begane grond

1

M 0888751
M 0888752

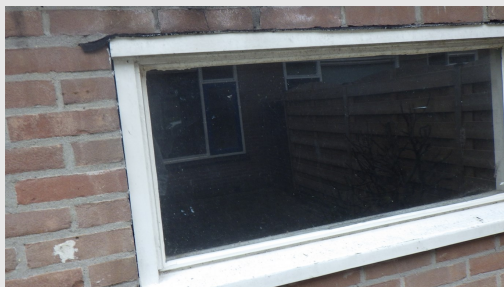
Berging buiten

1 Bitumen lateislabbe
