ASBESTINVENTARISATIE

Opdrachtgever:	KleurrijkWonen
Adres onderzoekslocatie:	Rozenstraat 25 te Herwijnen Woning
Opdrachtnemer:	SGS Search Ingenieursbureau B.V. (07-D070109)
Deskundig Inventariseerder Asbest (DIA):	Jeruel Zwets (51E-250324-412143)
Intern Projectverantwoordelijke (IP):	D Rodriguez
Technisch Eindverantwoordelijke (TE):	Paul Verbossen (51E-150923-513015)
Datum rapport	12-12-2024
Status rapport:	Definitief
Werkordernummer:	24.24.10456

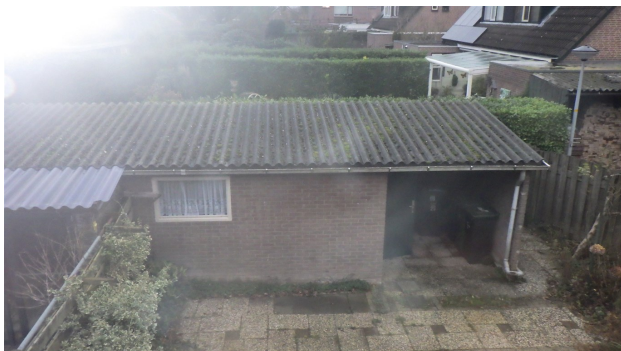
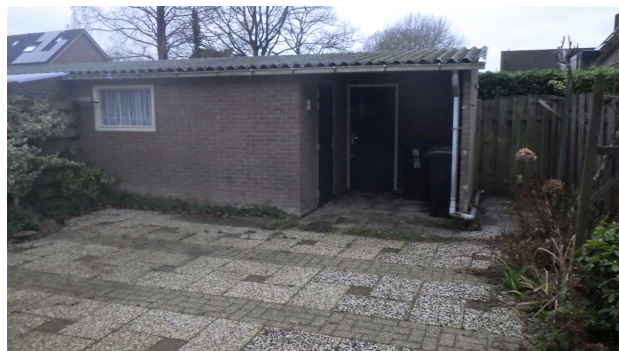
Berging / afdak

Bronnummer	1
Bron	Golfplaat
Ruimte	Berging, Afdak
Bouwlaag/niveau	Begane grond
Locatie in Ruimte	Op dak
Situatie	Buiten
Bereikbaarheid	Matig
Bevestigingsmethode	Geschroefd
Aantal	2 locaties
Afmeting (totaal)	15 m ²

De golfplaten zijn doorgelegd naar de berging van de burens, deze zijn visueel dezelfde.

Na optische analyse bleek het materiaal geen asbestvezels te bevatten in een percentage boven de detectiegrens van 0,1% w/w.

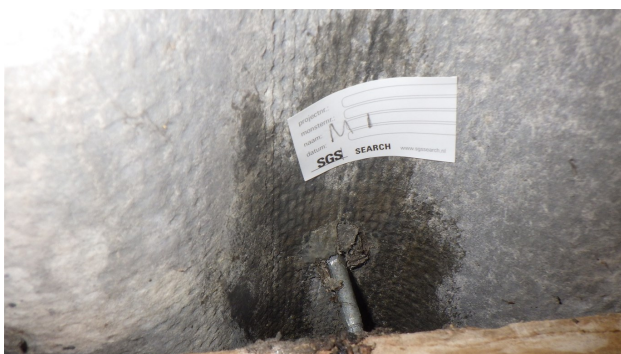
Monsterlocatie

Monstercode	Type	Ruimte	Analyserapportnummer	Analyseresultaten
0888742	M	Berging	AMM24-09760	<0,1 w/w %

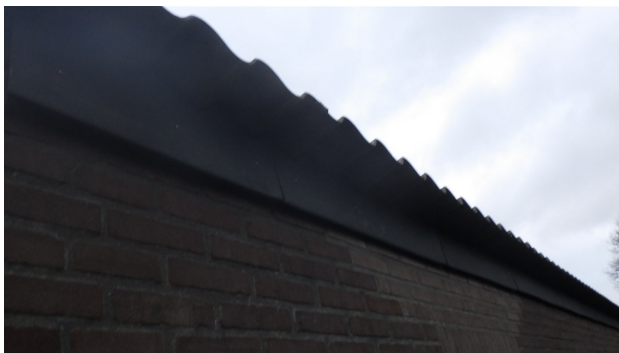
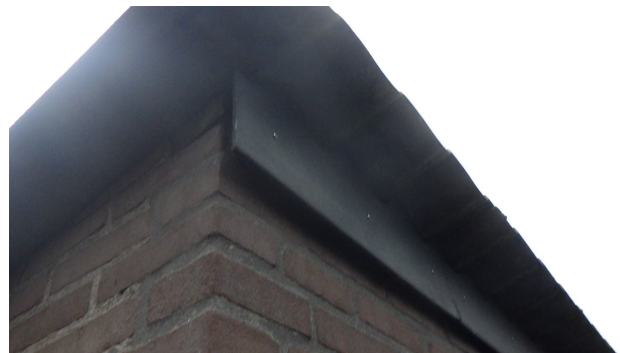
Bronnummer	2
Bron	Plaatmateriaal
Ruimte	Berging
Bouwlaag/niveau	Begane grond
Locatie in Ruimte	Tegen muur
Situatie	Buiten
Bereikbaarheid	Matig
Bevestigingsmethode	Geschroefd
Aantal	1 locaties
Afmeting (totaal)	6 m

Visueel dezelfde platen zijn door bevestigd tegen de berging van de burens.

Na optische analyse bleek het materiaal geen asbestvezels te bevatten in een percentage boven de detectiegrens van 0,1% w/w.
