## ASBESTINVENTARISATIE

| Adres onderzoekslocatie: | Sleutelbloem 91 te Culemborg<br>Woning |
| Datum rapport: | 28-09-2022 |

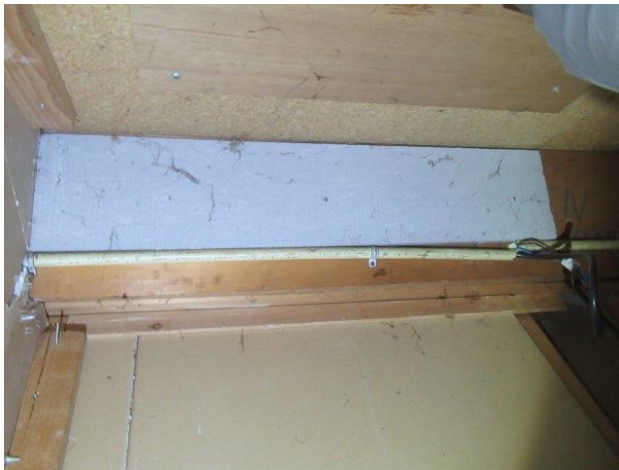
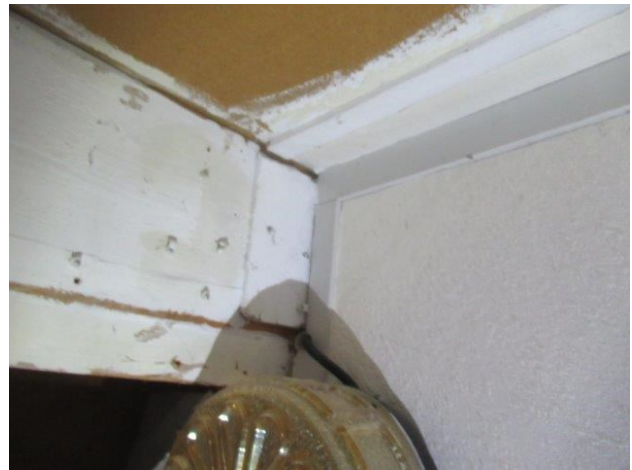
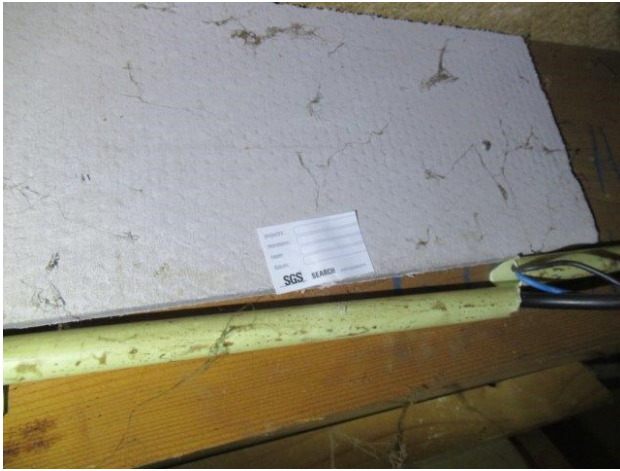
| Bronnummer | 1 |

| Bron | Plaatmateriaal |
| Ruimte | Zolder |
| Locatie in Ruimte | Tegen dak |
| Intact | Niet beschadigd |
| Aard van materiaal | Niet hechtgebonden |

| Monstercode | Type | Ruimte | Analyserapportnummer | Analyseresultaten |
|---|---|---|---|---|
| 0712814 | M | Zolder | AMM22-13781 | 15-30 w/w % AMO |

Risicoklasse 2A

Het materiaal betreft een niet hechtgebonden toepassing. Het materiaal is niet beschadigd, waardoor de kans op vezelemissie bij normaal gebruik van de ruimte gering is.

Op korte termijn saneren is niet noodzakelijk, geadviseerd wordt het materiaal vóór sloop- of renovatiewerkzaamheden te saneren.

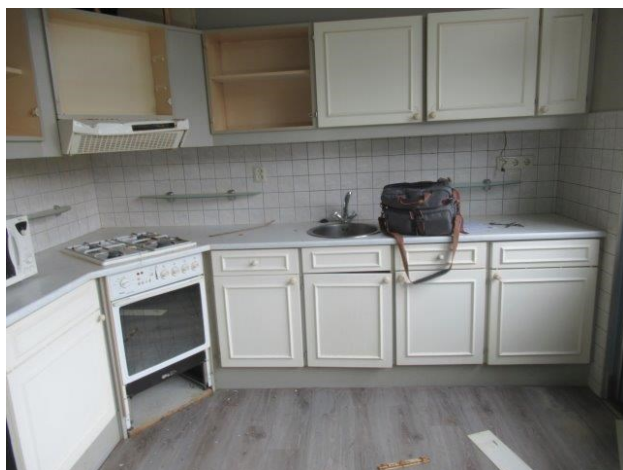
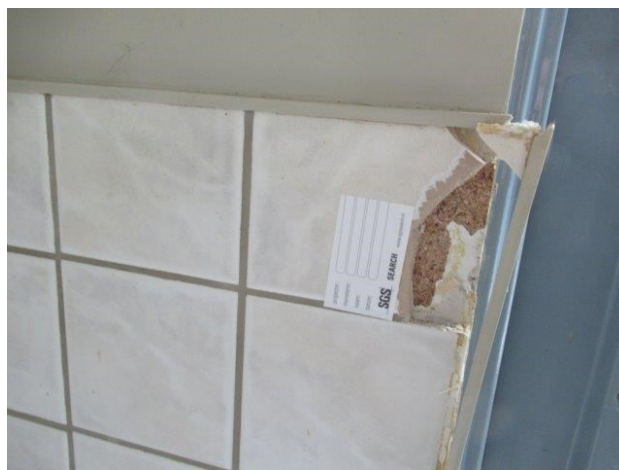
| Bronnummer | 2 |

| Bron | Tegellijm |
| Ruimte | Keuken |
| Locatie in Ruimte | Achter wandtegels |

Niet asbesthoudend

Na optische analyse bleek het materiaal geen asbestvezels te bevatten in een percentage boven de detectiegrens van 0,1% w/w.

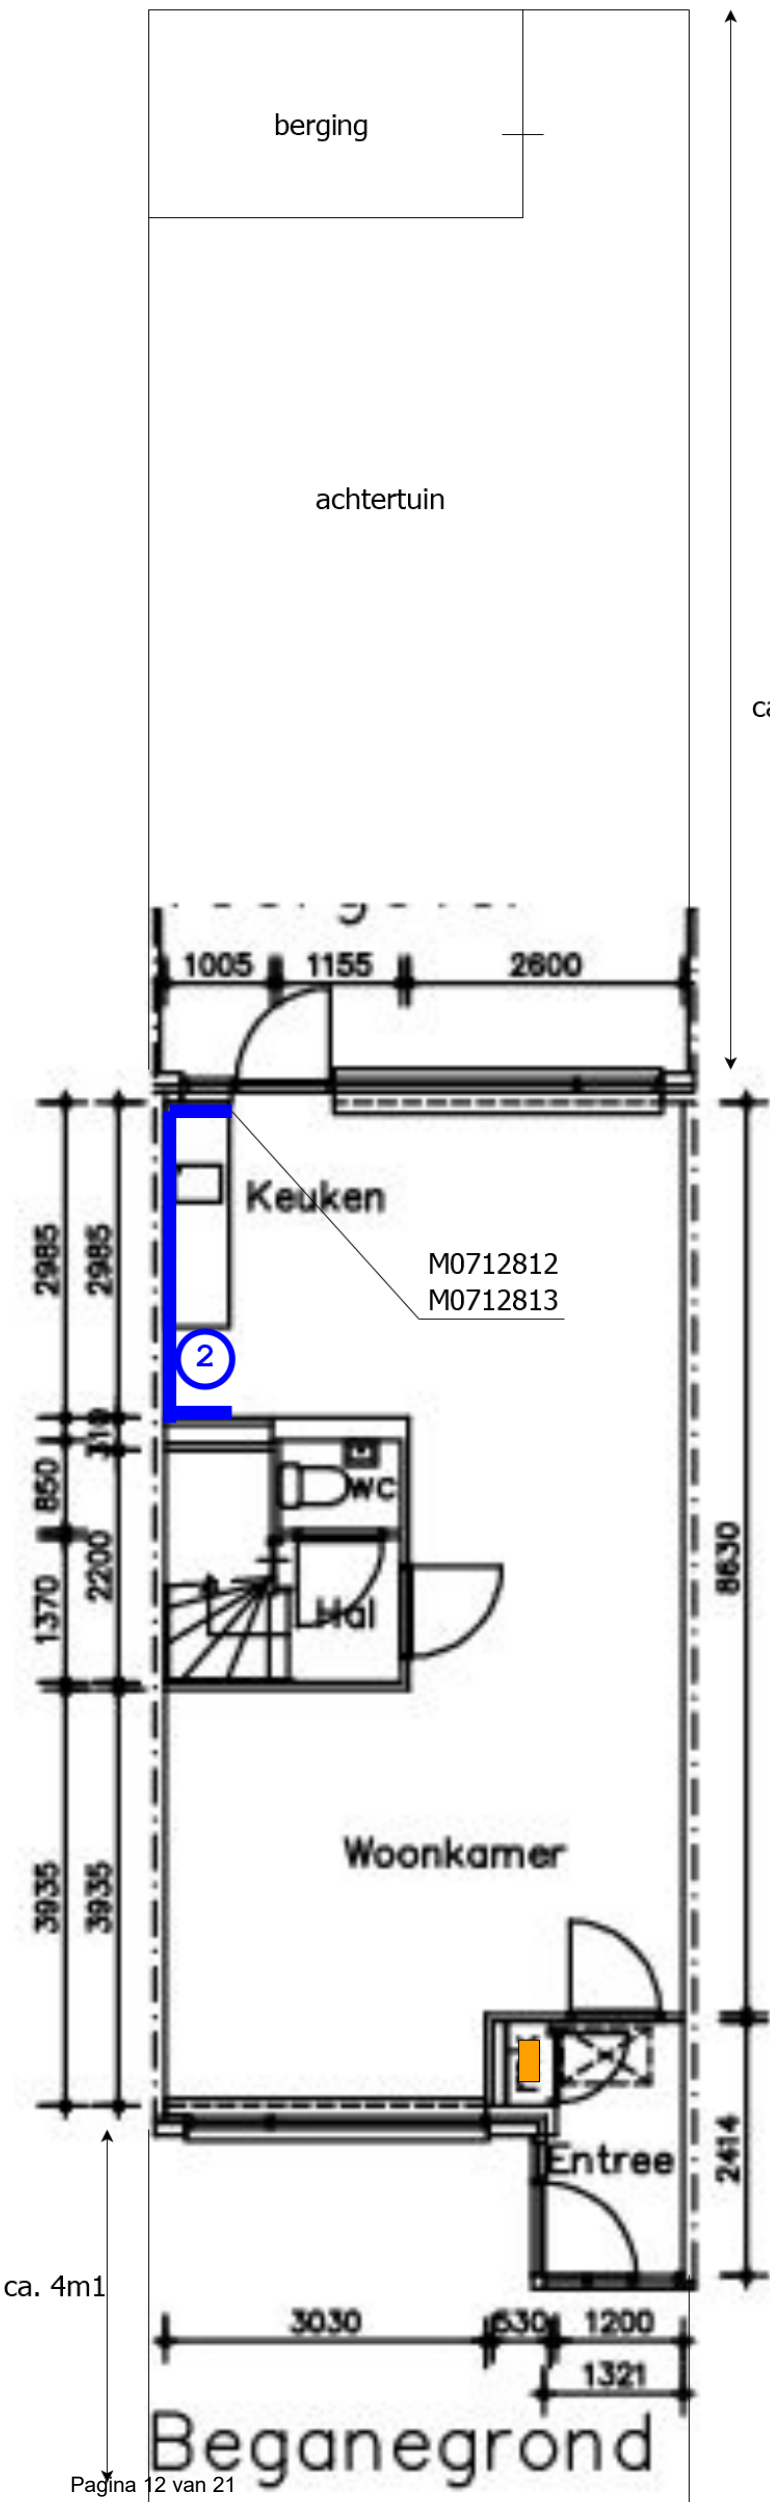
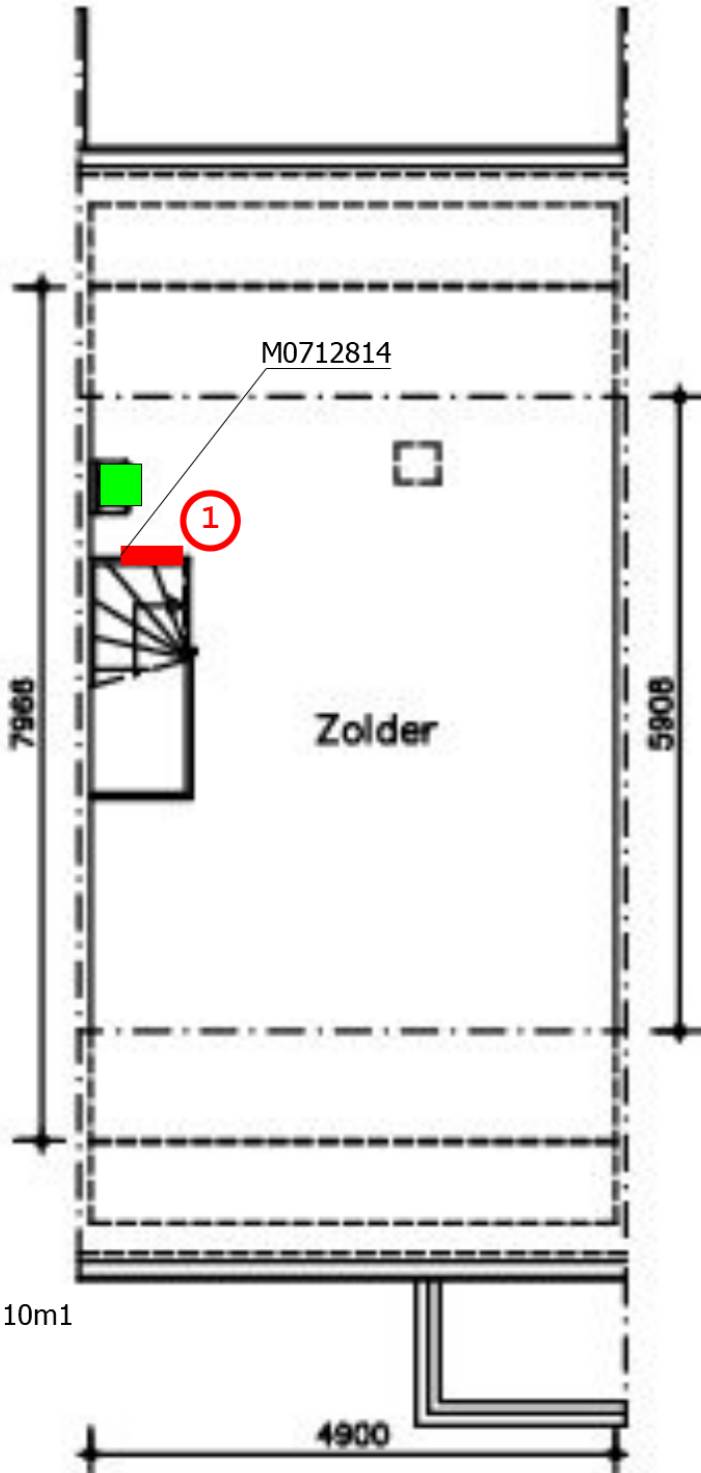
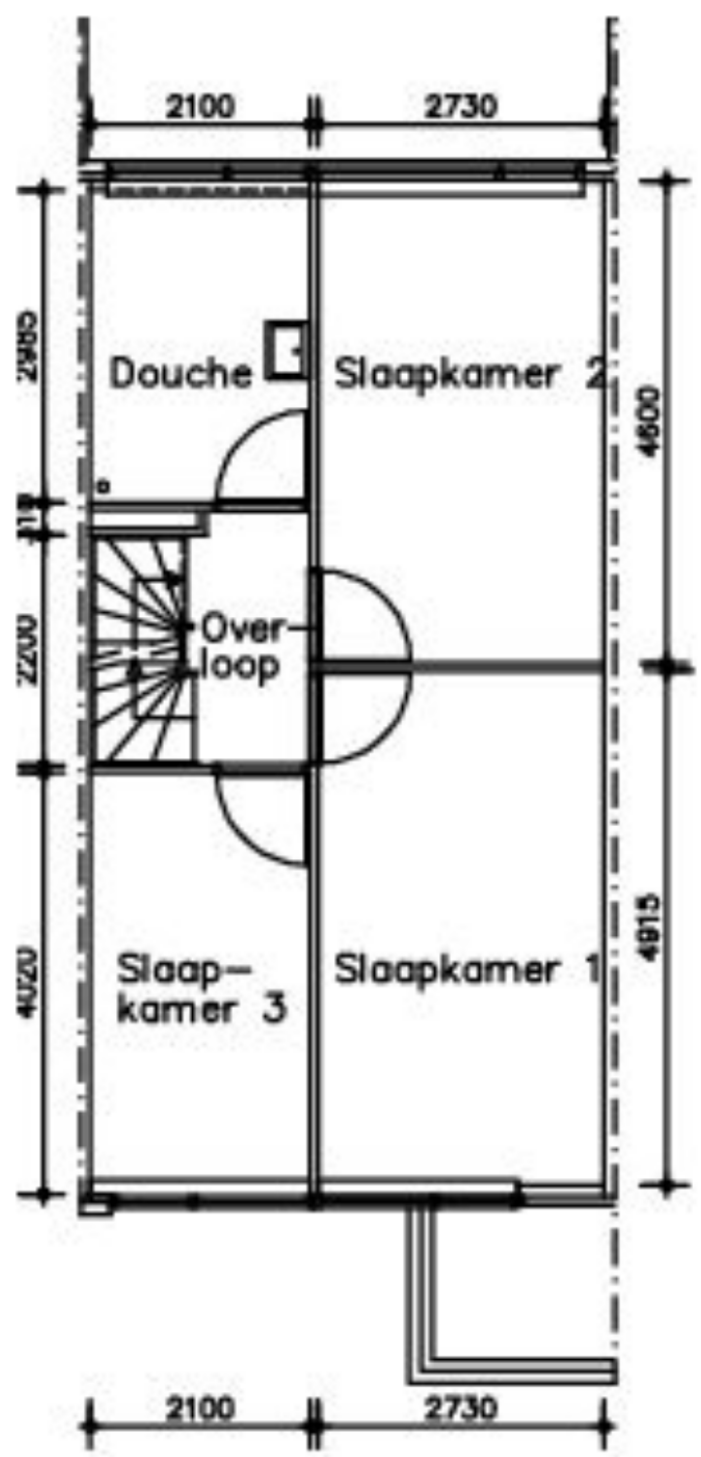
## BIJLAGE I PLATTEGROND(EN)

1: Plaatmateriaal,ca. 0,05 m²

2: Tegellijm,ca. 6,00 m²
