ASBESTINVENTARISATIE

Opdrachtgever:	KleurrijkWonen
Adres onderzoekslocatie:	Prins Willem-Alexandersingel 87 te Beesd Woning
Opdrachtnemer:	SGS Search Ingenieursbureau B.V. (07-D070109)
Deskundig Inventariseerder Asbest (DIA):	Nadirson Gomes (51E-110224-513110)
Intern Projectverantwoordelijke (IP):	Viktoria van Velden
Technisch Eindverantwoordelijke (TE):	Paul Verbossen (51E-150923-513015)
Datum rapport	05-03-2025
Status rapport:	Definitief
Werkordernummer:	24.25.01487

Prins Willem-Alexandersingel 87 te Beesd

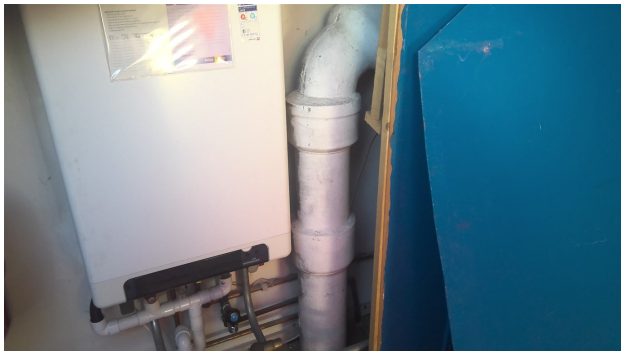
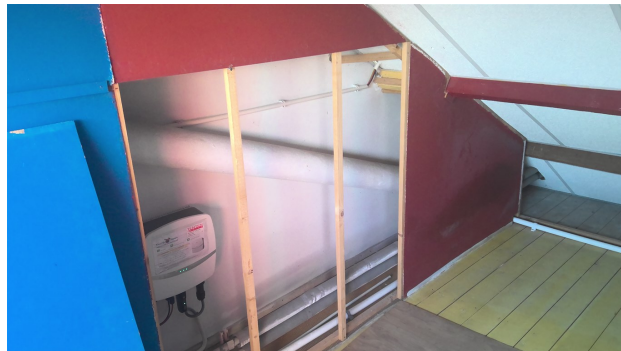
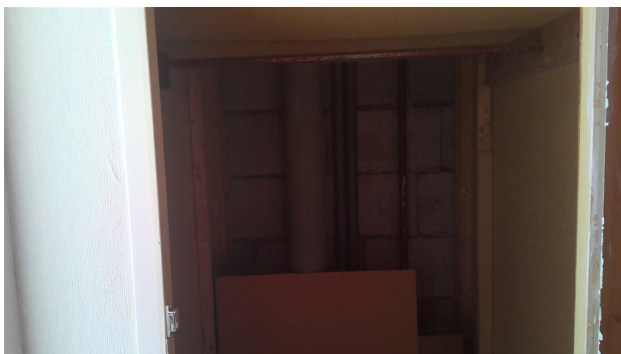
Bronnummer	1
Bron	Ontluchtingspijp
Ruimte	Keuken, kast overloop, badkamer, en zolder
Bouwlaag/niveau	begane grond, eerste etage en zolder
Locatie in Ruimte	in vloer en plafond
Situatie	Binnen
Bereikbaarheid	Matig
Bevestigingsmethode	In specie gezet
Intact	Niet beschadigd
Verweerd	Niet verweerd
Zonder breuk en/of beschadigen te verwijderen	Nee
Aantal	1 locaties
Afmeting (totaal)	9 m
Aard van materiaal	Hechtgebonden

Monstercode	Type	Ruimte	Analysereportnummer	Analyseresultaten
0362789	M	Zolder	MO-Lonneke Smits-18-00016619-SL	5-10 w/w % CHR 2-5 w/w % CRO

Risicoklasse 2A

Het materiaal is niet beschadigd en betreft een hechtgebonden toepassing. De kans op vezelemissie uit het materiaal bij normaal gebruik van de ruimte is gering.

Op korte termijn saneren is niet noodzakelijk, geadviseerd wordt het materiaal vóór sloop- of renovatiewerkzaamheden te saneren.

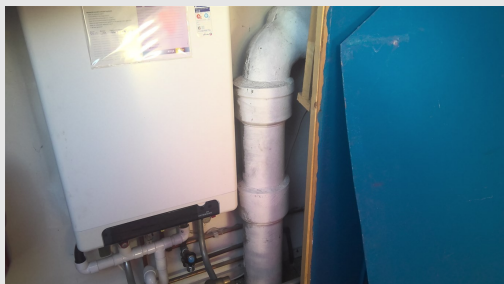
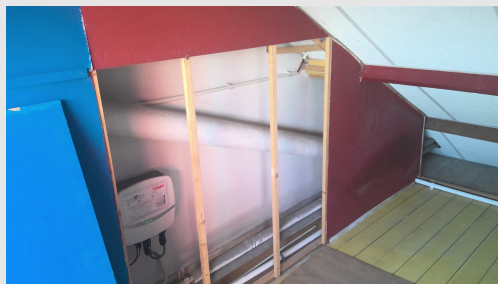
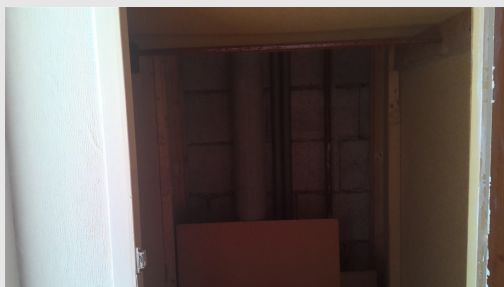
1 Ontluchtingspijp

Productspecificatie	Asbestcement buizen en kanalen
Hechtgebondenheid	Hechtgebonden
Hoeveelheid asbest	9 m ¹
Percentage Chrysotiel	5 - 10 %
Percentage Amfibool asbest	2 - 5 %
Analysecertificaatnummer	MO-Lonneke Smits-18-00016619-SL

Bevestiging	In specie gezet
Binnen / buiten	Binnen
Beschadiging	Niet
Verweerdheid	Niet

Risicoklasse	2A
Gebuurte versie classificatiemodel	SMART 2.5 16012025 (ingangsdatum 16-01-2025)

Voorafgaand aan de werkzaamheden dient een containment te worden ingericht conform het certificatieschema.

Het gecertificeerde asbestverwijderingsbedrijf dat de asbestverwijderingswerkzaamheden uitvoert, dient de best bestaande technieken toe te passen. Er dienen bronmaatregelen genomen te worden om vezelemisatie te voorkomen. Deze maatregelen dienen in een werkplan, opgesteld conform het certificatieschema, te worden opgenomen.

Er dient een eindcontrole door een RvA geaccrediteerde (ISO 17020) inspectie-instelling volgens NEN 2990, onderdeel visuele inspectie en onderdeel luchtmetingen, te worden uitgevoerd.
