## ASBESTINVENTARISATIE

| Adres onderzoekslocatie: | Hoefblad 3 te Culemborg<br>Woning |
| Datum rapport | 05-02-2025 |
| Werkordernummer: | 24.25.00662 |

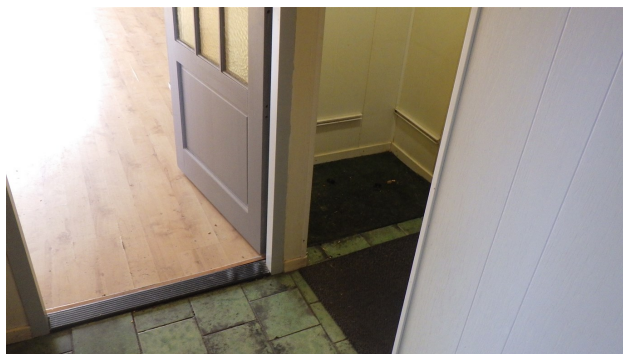
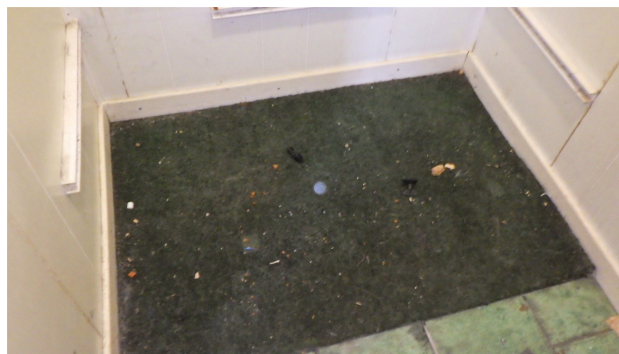
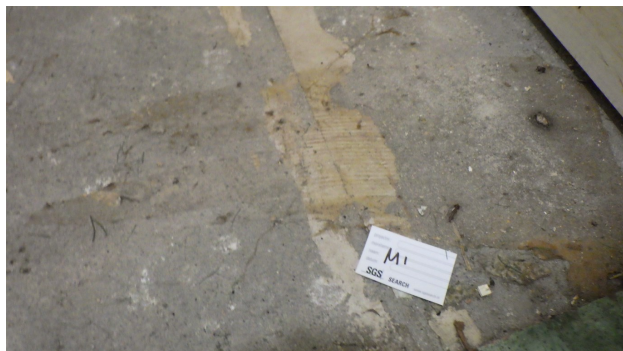
De bron is afgedekt met een deurmat.  
Vermoedelijk is de bron nog verder aanwezig onder de vloertegels in de entree.

Risicoklasse 2

Het zeil betreft een niet hechtgebonden toepassing, echter de asbesthoudende laag is afgedekt met een deurmat waardoor de kans op vezelemissie bij normaal gebruik van de ruimte gering is.

Geadviseerd wordt om het materiaal op korte termijn te saneren.

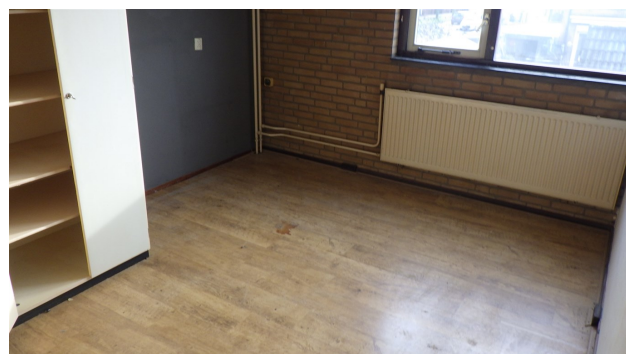
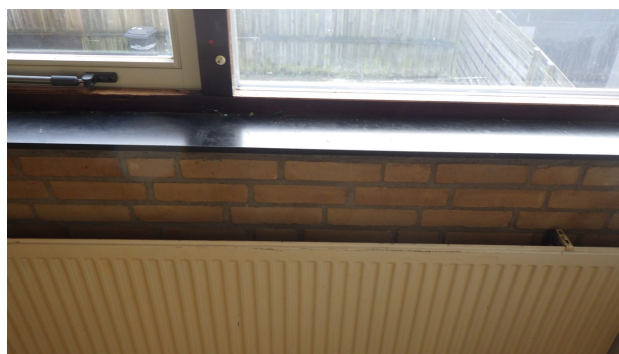
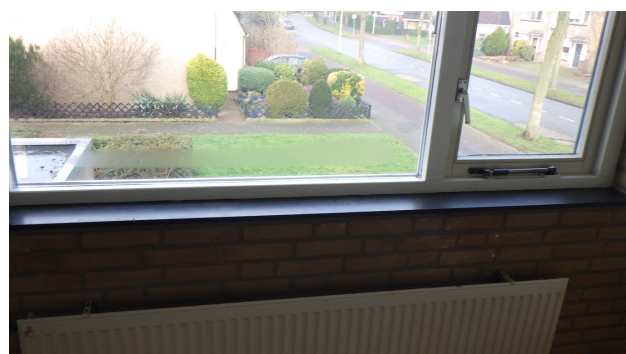
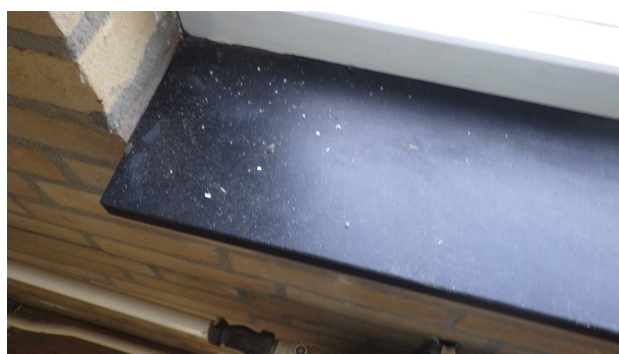
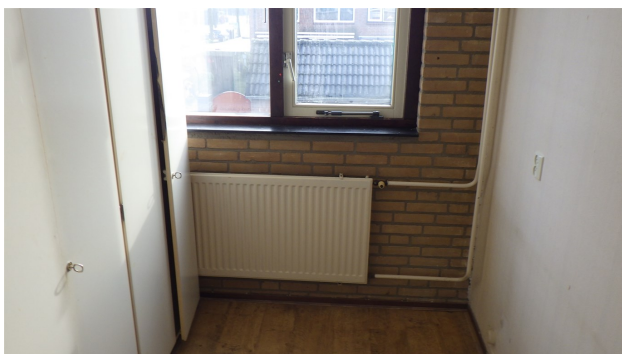
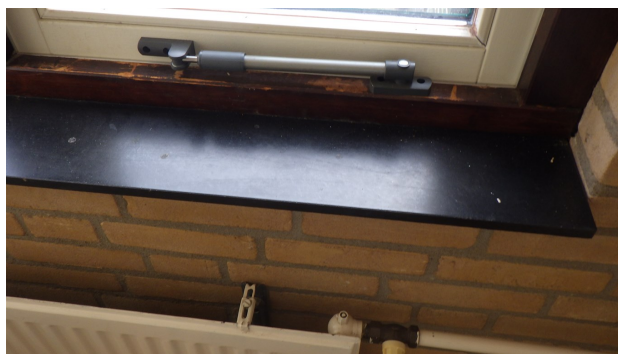
Bron betreft een bouwkundige toepassing.  
Betreft een monster met referentie van rapport 24.24.11274 Hoefblad 50

Risicoklasse 1 Optionele risicoklasse 2

Het materiaal is niet beschadigd en betreft een hechtgebonden toepassing. De kans op vezelemissie uit het materiaal bij normaal gebruik van de ruimte is gering.

Op korte termijn saneren is niet noodzakelijk, geadviseerd wordt het materiaal vóór sloop- of renovatiewerkzaamheden te saneren.
