## ASBESTINVENTARISATIE

| Adres onderzoekslocatie: | Meterenstraat 1 te Tiel<br>Woning |
| Datum rapport | 06-03-2025 - geldig tot 06-03-2028 (*) |
| Werkordernummer: | 24.25.01557 |

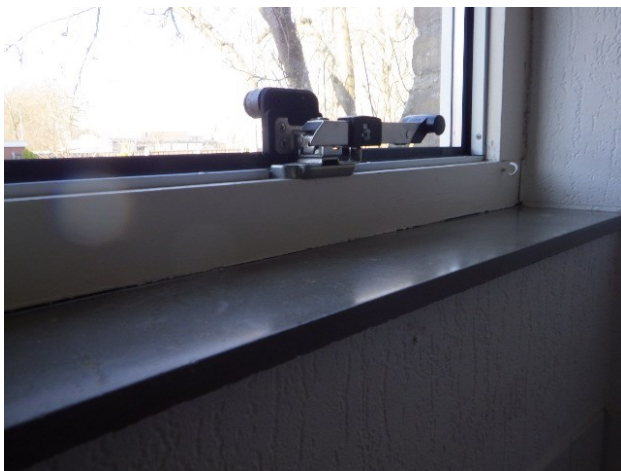
| Bronnummer | 1 |
| Bron | Vensterbank |
| Intact | Niet beschadigd |

| Monstercode | Type | Ruimte | Analyserapportnummer | Analyseresultaten |
|---|---|---|---|---|
| 0882195 | M | Toilet | AMM25-01856 | 5-10 w/w % CHR |

De vensterbanken in de woonkamer zijn afgedekt met een houten vensterbank.

Het materiaal is niet beschadigd en betreft een hechtgebonden toepassing. De kans op vezelemissie uit het materiaal bij normaal gebruik van de ruimte is gering.

overzicht toilet

Op korte termijn saneren is niet noodzakelijk, geadviseerd wordt het materiaal vóór sloop- of renovatiewerkzaamheden te saneren.

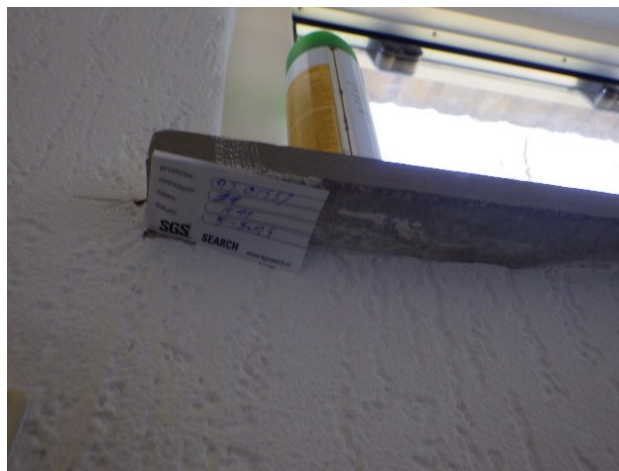
Monstername

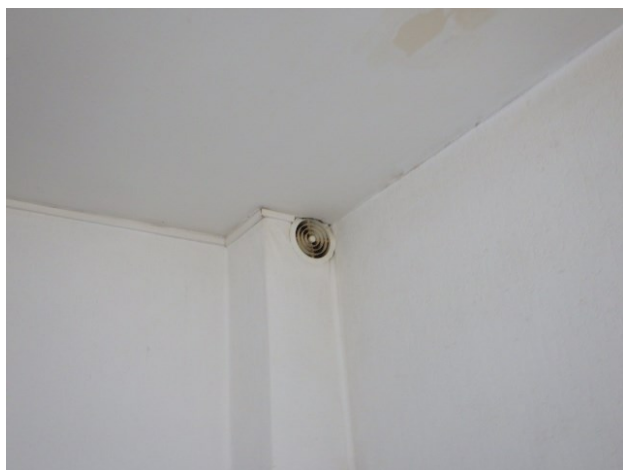
| Bronnummer | 2 |
| Bron | Doorvoer |
| Intact | Niet beschadigd |

| Monstercode | Type | Ruimte | Analyserapportnummer | Analyseresultaten |
|---|---|---|---|---|
| 0882196 | M | Trapkast | AMM25-01856 | 5-10 w/w % CHR<br>2-5 w/w % CRO |

Als de doorvoeren overmaats eruit gehaald kunnen worden kan het in saneringsklasse 1

Het materiaal is niet beschadigd en betreft een hechtgebonden toepassing. De kans op vezelemissie uit het materiaal bij normaal gebruik van de ruimte is gering.

Overzicht keuken

Op korte termijn saneren is niet noodzakelijk, geadviseerd wordt het materiaal vóór sloop- of renovatiewerkzaamheden te saneren.

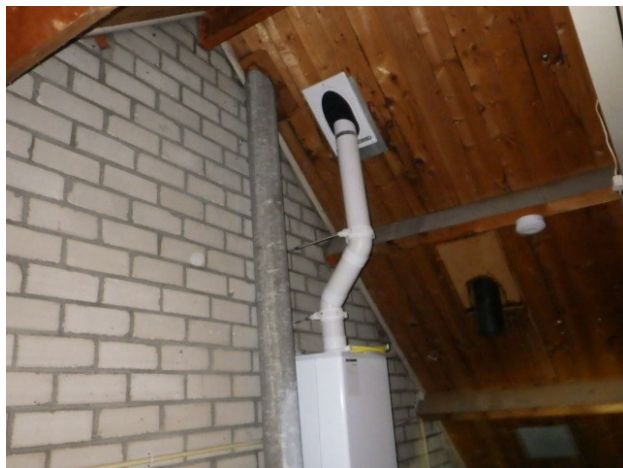
| Bronnummer | 3 |
| Bron | Ontluchtingspijp |
| Intact | Niet beschadigd |

| Monstercode | Type | Ruimte | Analyserapportnummer | Analyseresultaten |
|---|---|---|---|---|
| 0882197 | M | Vliering | AMM25-01856 | 5-10 w/w % CHR<br>2-5 w/w % CRO |

De ontluchtingspijp loopt vanuit de vloer naar het dak

Het materiaal is niet beschadigd en betreft een hechtgebonden toepassing. De kans op vezelemissie uit het materiaal bij normaal gebruik van de ruimte is gering.

Overzicht ontluchtingspijp in het dak

Op korte termijn saneren is niet noodzakelijk, geadviseerd wordt het materiaal vóór sloop- of renovatiewerkzaamheden te saneren.

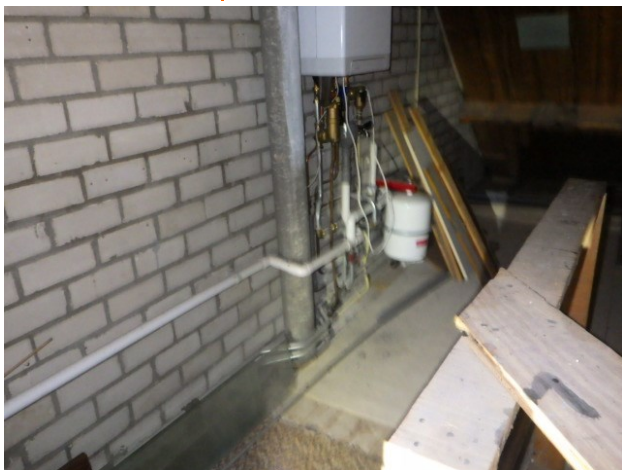
Overzicht in vloer

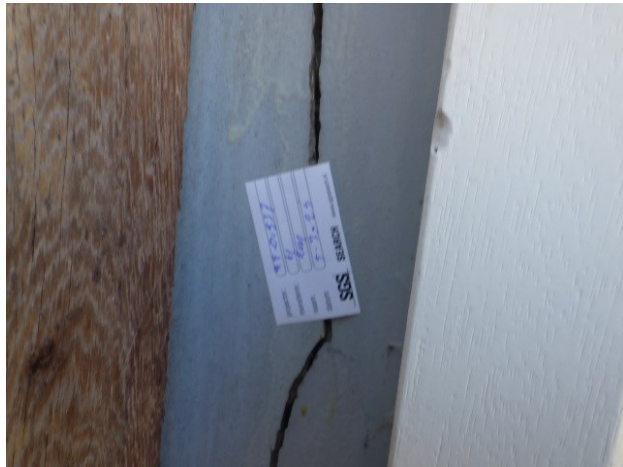
| Bronnummer | 4 |
| Bron | Plaatmateriaal |
| Intact | Ernstig beschadigd |

| Monstercode | Type | Ruimte | Analysrapportnummer | Analyseresultaten |
|---|---|---|---|---|
| 0882198 | M | Achtergevel | AMM25-01856 | 5-10 w/w % CHR |

Het materiaal betreft een hechtgebonden toepassing en is ernstig beschadigd. het betreft een buiten situatie

Monstername

Geadviseerd wordt om het materiaal op korte termijn te saneren.

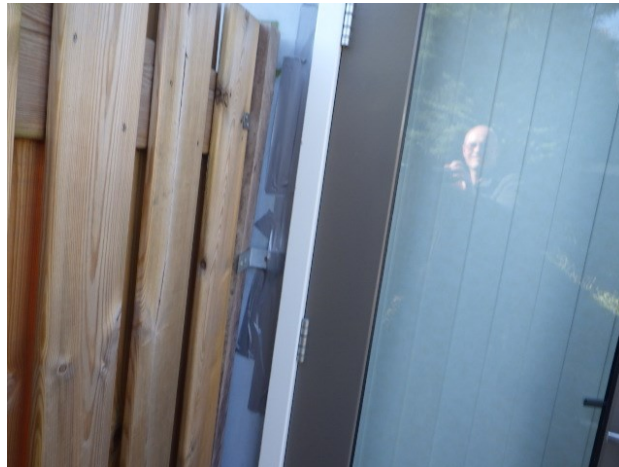
De barst is in gespoten met spuitlijm en afgedekt met ductape.

Afgedekt

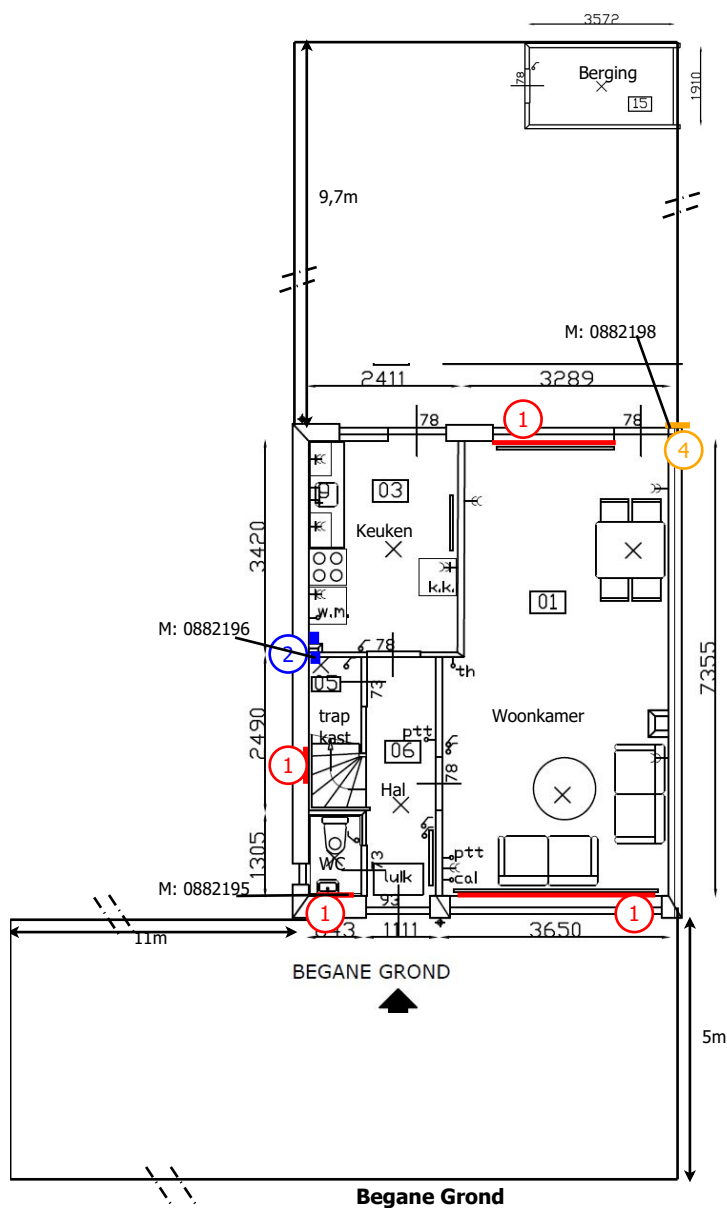
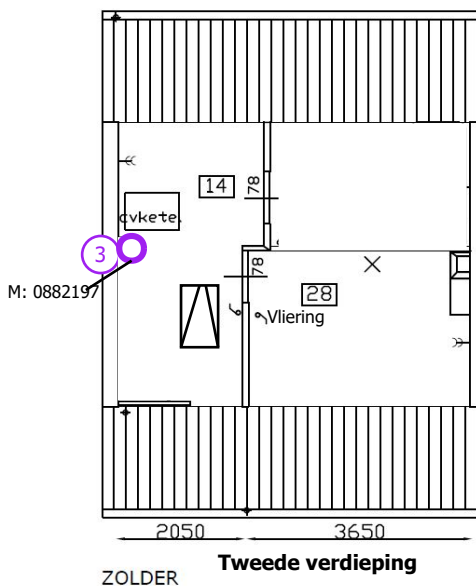
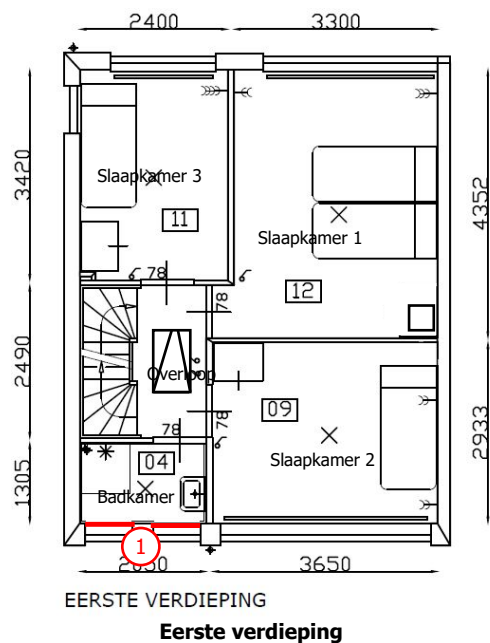
## BIJLAGE I PLATTEGROND(EN)

1: vensterbank

2: Doorvoer

3: Ontluchtingspijp

4: Plaatmateriaal
