## ASBESTINVENTARISATIE

| Adres onderzoekslocatie: | Sperwerlaan 169 te Leerdam<br>Woning |
| Datum rapport | 10-03-2025 - geldig tot 10-03-2028 (*) |
| Werkordernummer: | 24.25.01597 |

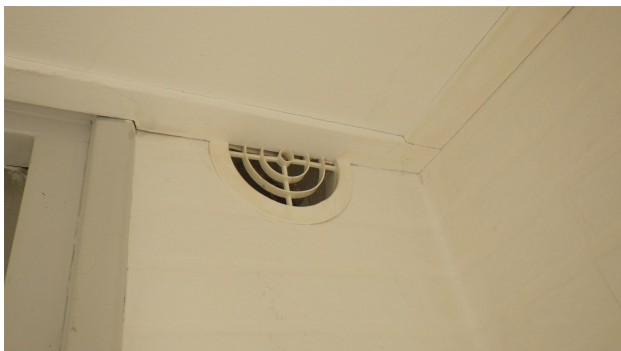
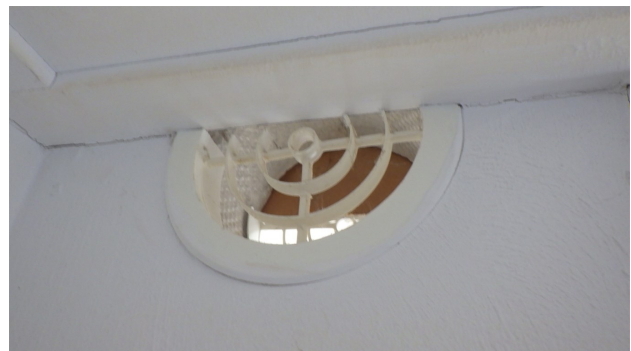
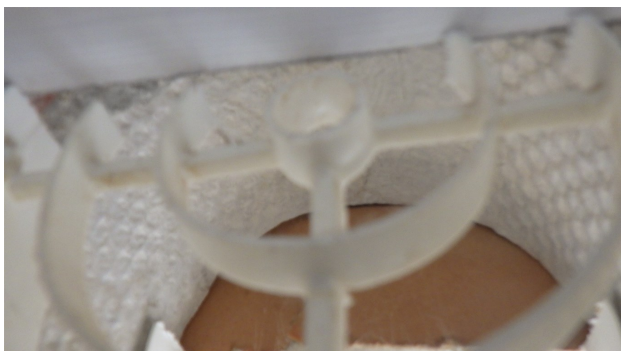
| Bron | Doorvoer |
| Ruimte | Van hal naar keuken |
| Intact | Niet beschadigd |
| Aard van materiaal | Hechtgebonden |

| Monstercode | Type | Ruimte | Analyserapportnummer | Analyseresultaten |
|---|---|---|---|---|
| 0863346 | M | Hal | AMM24-09496 | 5-10 w/w % CHR<br>2-5 w/w % CRO |

Het materiaal is niet beschadigd en betreft een hechtgebonden toepassing. De kans op vezelemissie uit het materiaal bij normaal gebruik van de ruimte is gering.

Op korte termijn saneren is niet noodzakelijk, geadviseerd wordt het materiaal vóór sloop- of renovatiewerkzaamheden te saneren.

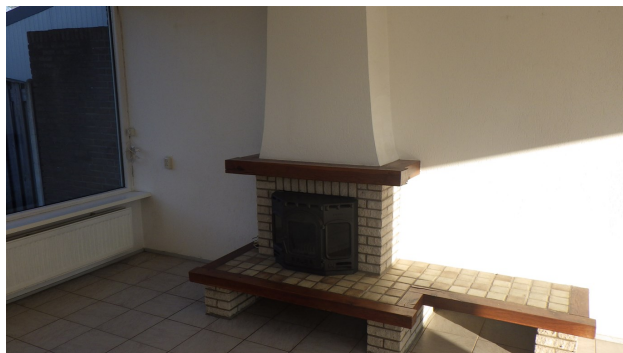
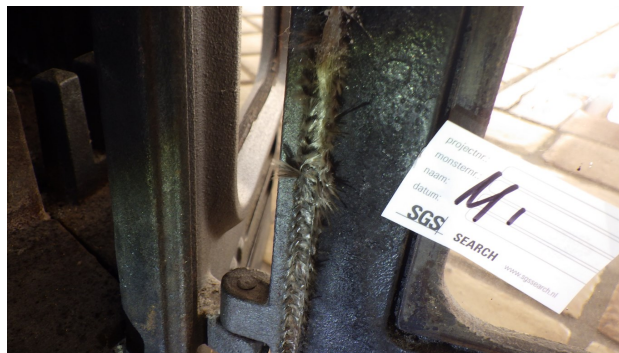
| Bron | Koord |

Het koord bevindt zich in de deur van de houtkachel

Na optische analyse bleek het materiaal geen asbestvezels te bevatten in een percentage boven de detectiegrens van 0,1% w/w.

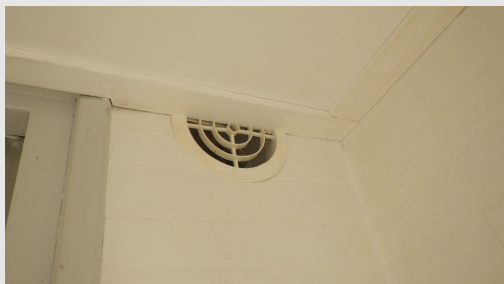
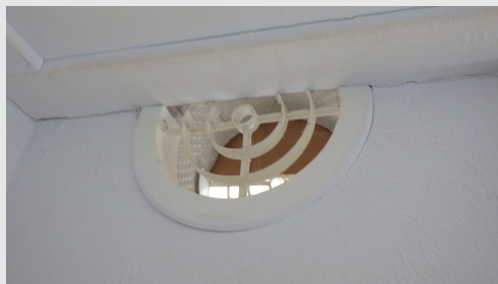
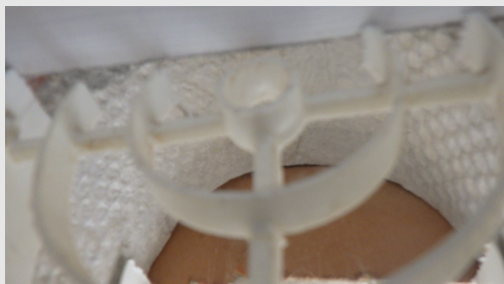
### 1 Doorvoer

| Bron | Bron/ruimte | Saneringsklasse | Conclusie/Aanbeveling |
|---|---|---|---|
| 1 | Doorvoer/ Van hal naar keuken | 1, 2A | Het materiaal is niet beschadigd en betreft een hechtgebonden toepassing. De kans op vezelemisatie uit het materiaal bij normaal gebruik van de ruimte is gering. Op korte termijn saneren is niet noodzakelijk, geadviseerd wordt het materiaal vóór sloop- of renovatiewerkzaamheden te saneren. |

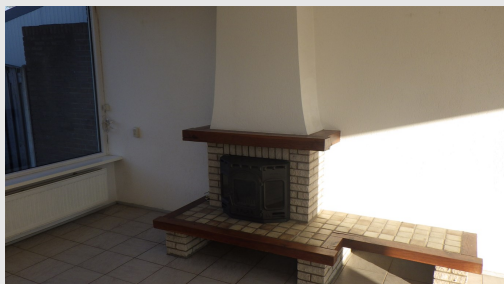
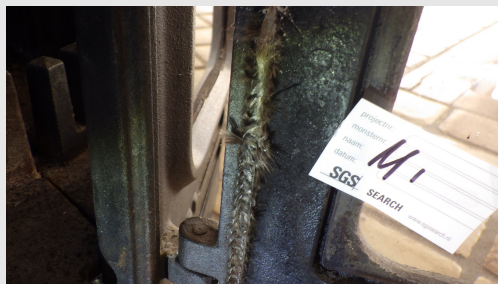
### 2 Koord

| Bron | Bron/ruimte | Saneringsklasse | Conclusie/Aanbeveling |
|---|---|---|---|
| 2 | Koord/ Woonkamer | Geen asbest | Na optische analyse bleek het materiaal geen asbestvezels te bevatten in een percentage boven de detectiegrens van 0,1% w/w. |
