# Asbestinventarisatie conform bijlage XIIIa van Art. 4.27 ARBO-regeling

**KleurrijkWonen**  
**Prinses Beatrixweg 70 4191 ZD Geldermalsen -**  
**Woning**  
**SGS Search Ingenieursbureau B.V.**  
**(certificaatnr. : 07-D070109a)**  
**Cees Blom (51E-141017-511049)**  
**Cees Blom(51E-141017-511049)**  
**30-11-2017**  
**Definitief**  
**RFI-17-00010642-SI**

Prinses Beatrixweg 70 te Geldermalsen

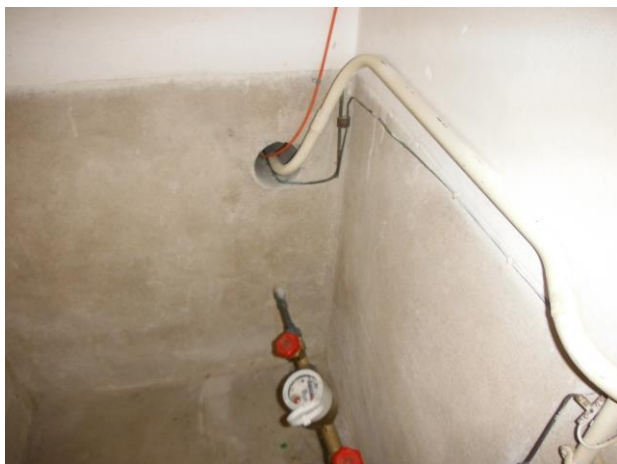
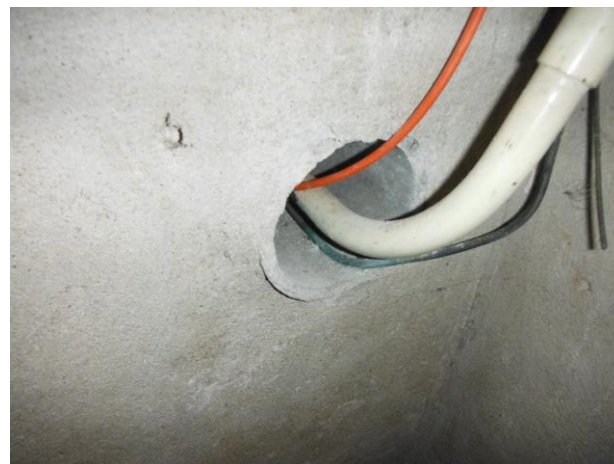
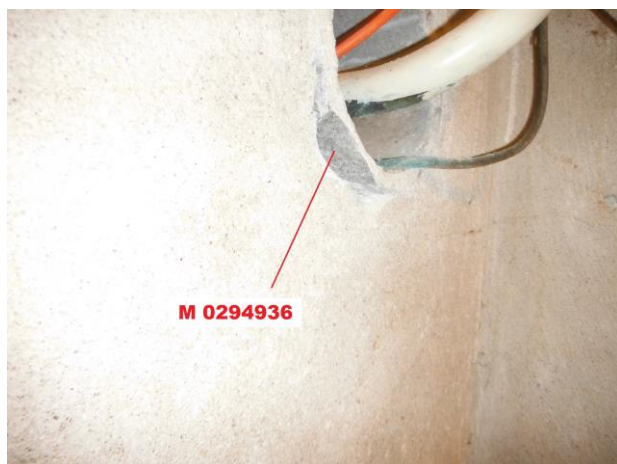
**Prinses Beatrixweg 70 te Geldermalsen**  
**1**  
**Trapkast**  
**Begane grond**

| Omschrijving toepassing: | Ontluchtingspijp |
| Intact: | Intact |
| Aard van materiaal: | Hechtgebonden |

| Monster code: | Ruimte | Locatie in ruimte | Analyseresultaat: |
|---|---|---|---|
| 0294936* | Trapkast | In de muur | 10 -15 w/w % CHR<br>2 - 5 w/w % CRO |

De toepassing is waarneembaar in de trapkast en loopt met grote mate van zekerheid door onder de vloer van de toiletruimte naar de voorgevel.

Het materiaal is niet beschadigd en het asbest is hechtgebonden. De kans op vezelemisatie uit het materiaal bij normaal gebruik van de ruimte is gering.

Er lopen diverse leidingen door de ontluchtingspijp.

Klasse: 2A

Op korte termijn saneren is niet noodzakelijk, geadviseerd wordt het materiaal vóór sloop- of renovatiewerkzaamheden te saneren.

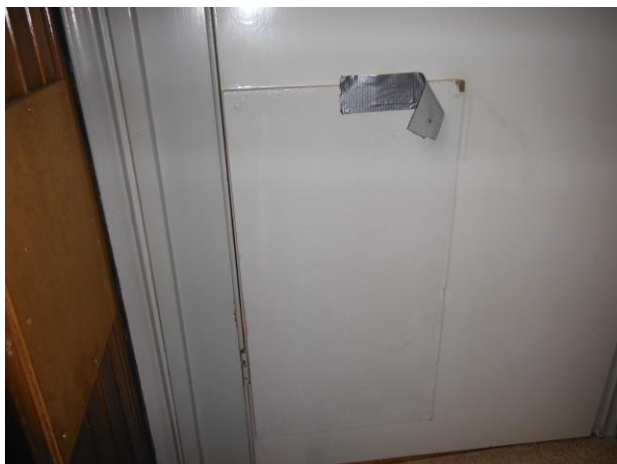
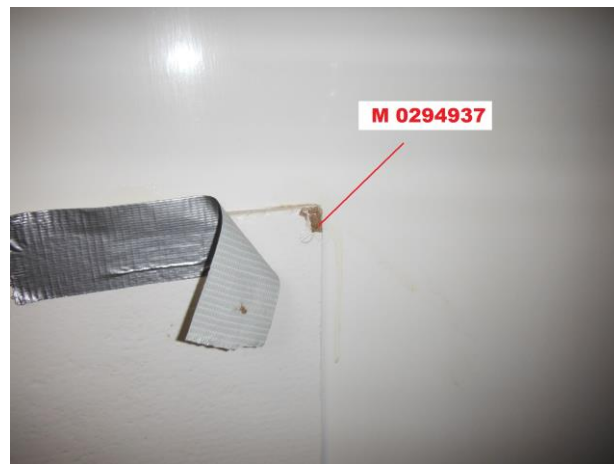
**Prinses Beatrixweg 70 te Geldermalsen**  
**2**  
**Keuken**  
**Begane grond**

| Omschrijving toepassing: | Plaatmateriaal |
| Aard van materiaal: | Niet hechtgebonden |

| Monster code: | Ruimte | Locatie in ruimte | Analyseresultaat: |
|---|---|---|---|
| 0294937* | Keuken | Tegen de kastdeur | 15 - 30 w/w % AMO<br>5 - 10 w/w % CHR |

Het betreft plaatmateriaal dat geschroefd is bevestigd op de kastdeur. Op de gevelmuur naast de deur was in het verleden een gevelkachel aanwezig.

Het asbest is niet hechtgebonden, geadviseerd wordt om het materiaal op korte termijn te saneren./

Klasse: 2A

Er wordt geadviseerd om op korte termijn te saneren gezien de toepassing niet hechtgebonden is. Doordat het ook vrij toegankelijk is kan de plaat sneller beschadigen.
