## ASBESTINVENTARISATIE

| Adres onderzoekslocatie: | Drumptselaan 45 te Tiel<br>Woning |
| Datum rapport | 15-04-2025 - geldig tot 15-04-2028 (*) |

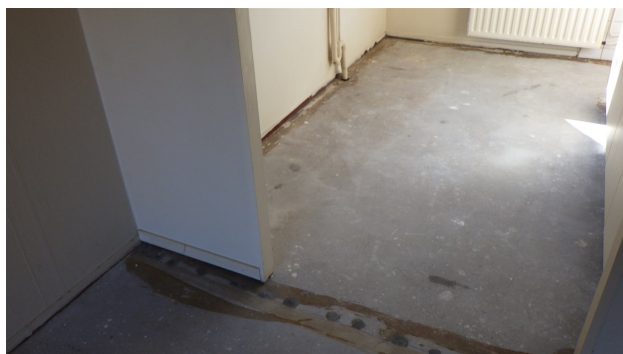
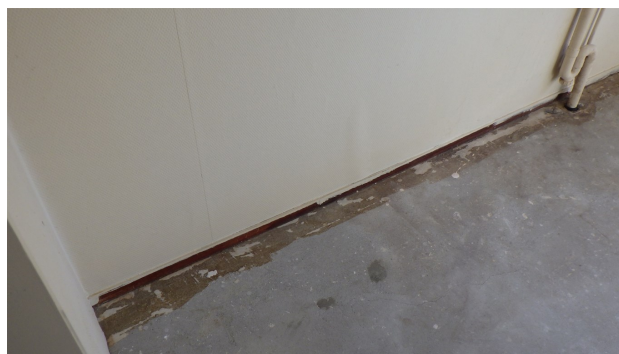
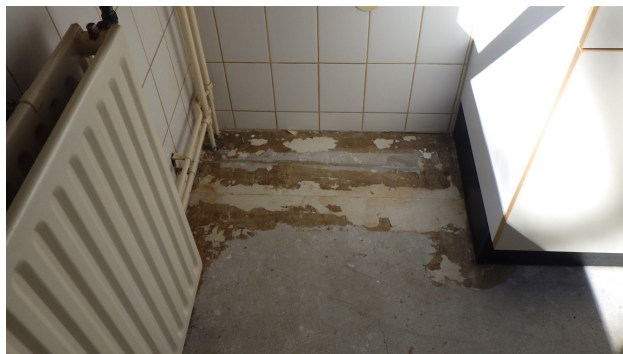
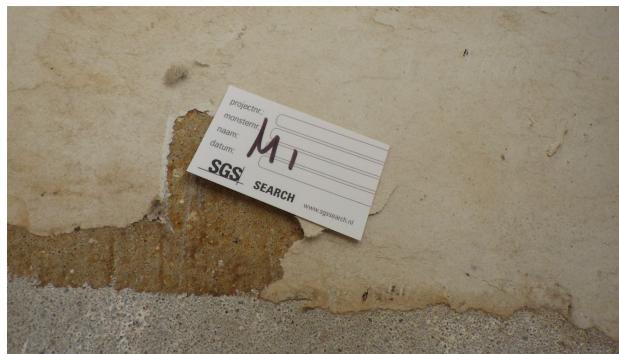
| Bron | Onderlaag zeil | Niet asbesthoudend ✓ |
| Ruimte | Keuken | |

Na optische analyse bleek het materiaal geen asbestvezels te bevatten in een percentage boven de detectiegrens van 0,1% w/w.

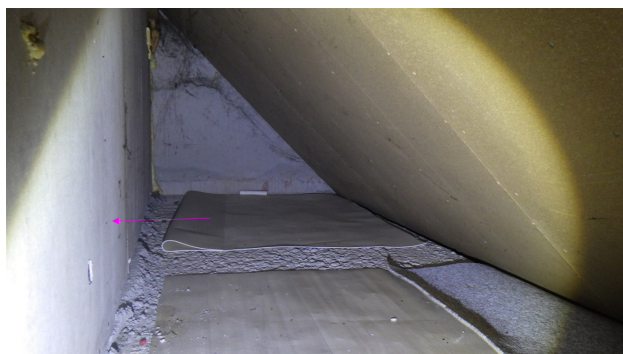
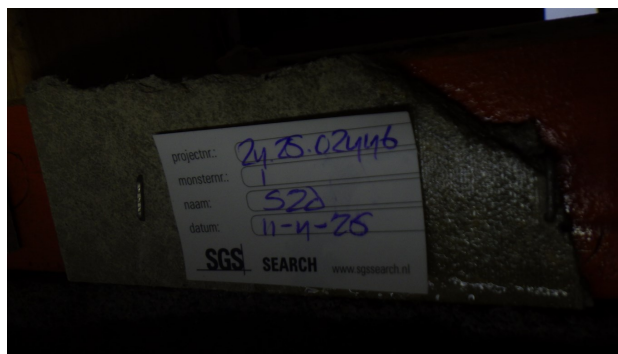
| Bron | Plaatmateriaal |
| Ruimte | Achter knieschot 1 en 2 |

| Monstercode | Type | Ruimte | Analyserapportnummer | Analyseresultaten |
|---|---|---|---|---|
| 0829482 | M | Achter knieschot 1 | AMM25-02977 | 2-5 w/w % CHR |

De bron bevindt zich aan de bergruimte kant van de knieschotten en is op de eerste verdieping waarneembaar via het toegangsluik in slaapkamer 2 en op de tweede verdieping via het luik op de overloop. De afmeting betreft het visueel zichtbare gedeelte. De bron loopt door tussen de kozijnen aan de spouwzijde.

Het materiaal is niet beschadigd en betreft een hechtgebonden toepassing. De kans op vezelemissie uit het materiaal bij normaal gebruik van de ruimte is gering.

Risicoklasse 2

Op korte termijn saneren is niet noodzakelijk, geadviseerd wordt het materiaal vóór sloop- of renovatiewerkzaamheden te saneren.

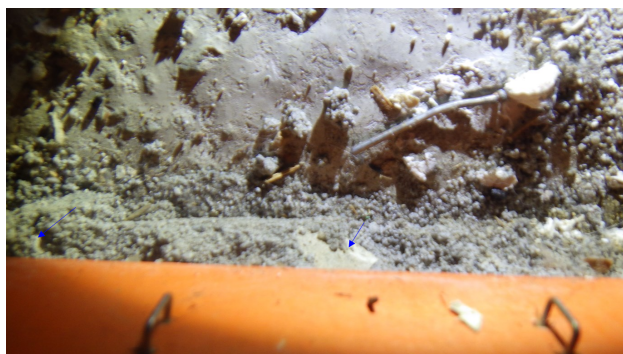
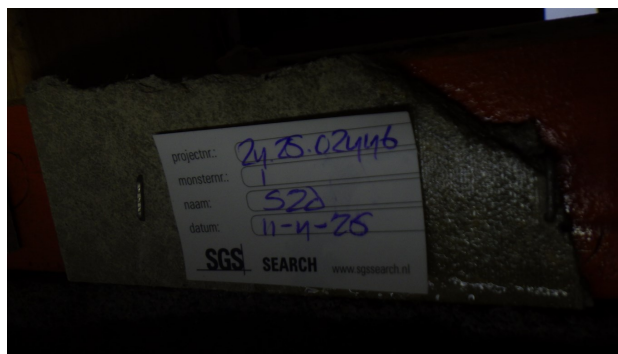
| Bron | Plaatmateriaal (restant) |
| Ruimte | Achter knieschot 1 |

| Monstercode | Type | Ruimte | Analyserapportnummer | Analyseresultaten |
|---|---|---|---|---|
| 0829483 | M | Restanten achter knieschot 1 in cement | AMM25-02977 | 2-5 w/w % CHR |

De bron bevindt zich aan de bergruimte kant van de knieschotten op de eerste verdieping ter hoogte het toegangsluik in slaapkamer 2. De restanten zijn alleen hier waarneembaar.

Het materiaal betreft een hechtgebonden toepassing en is ernstig beschadigd. De restanten zijn ingemetseld en bevinden zich achter de knieschotten wat eventuele vezelemisatie gering maakt.

Risicoklasse 2

Op korte termijn saneren is niet noodzakelijk, geadviseerd wordt het materiaal vóór sloop- of renovatiewerkzaamheden te saneren.

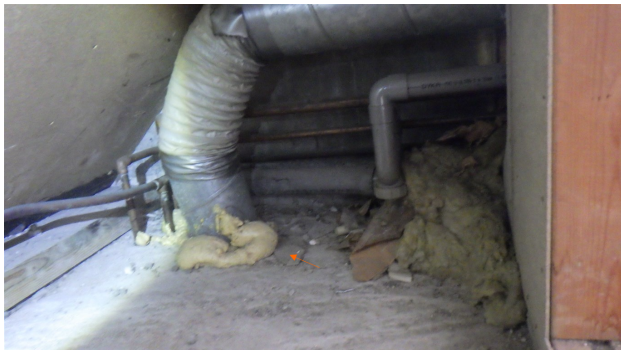
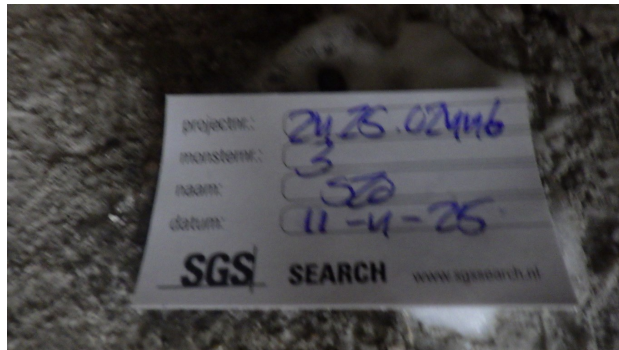
| Bron | Plaatmateriaal (restant) |
| Ruimte | Achter knieschot 3 |

| Monstercode | Type | Ruimte | Analyserapportnummer | Analyseresultaten |
|---|---|---|---|---|
| 0829484 | M | Restanten achter knieschot 2 | AMM25-02977 | 2-5 w/w % CHR |

De restanten bevinden zich in een gebied van 1m<sup>2</sup>.

Het materiaal betreft een hechtgebonden toepassing maar is ernstig beschadigd.

Risicoklasse 2

Geadviseerd wordt om het materiaal op korte termijn te laten saneren en tot die tijd de ruimte af te sluiten en deze niet meer te betreden zonder gebruikmaking van persoonlijke beschermingsmiddelen (PBM).
