## ASBESTINVENTARISATIE

| Adres onderzoekslocatie: | Grotebrugse Grintweg 111 te Tiel<br>Woning |
| Datum rapport | 26-03-2025 - geldig tot 26-03-2028 (*) |
| Werkordernummer: | 24.25.01977 |

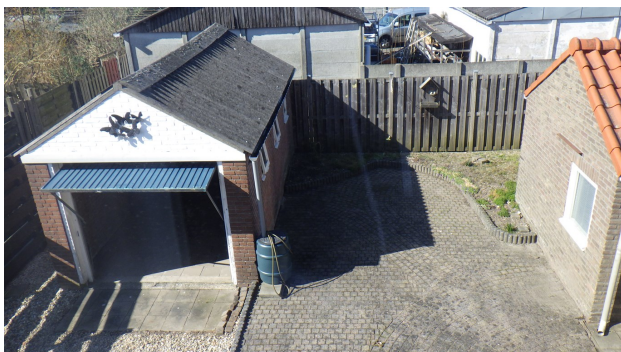
Overzichtsfoto

| Monstercode | Type | Ruimte | Analyserapportnummer | Analyseresultaten |
|---|---|---|---|---|
| 0904250 | M | Garage | AMM25-02268 | 10-15 w/w % CHR |

Betreft het golfplaten dak inclusief nokvorst.

Risicoklasse 2

Het materiaal is niet beschadigd en betreft een hechtgebonden toepassing. De kans op vezelemissie uit het materiaal bij normaal gebruik van de ruimte is gering.

Op korte termijn saneren is niet noodzakelijk, geadviseerd wordt het materiaal vóór sloop- of renovatiewerkzaamheden te saneren.

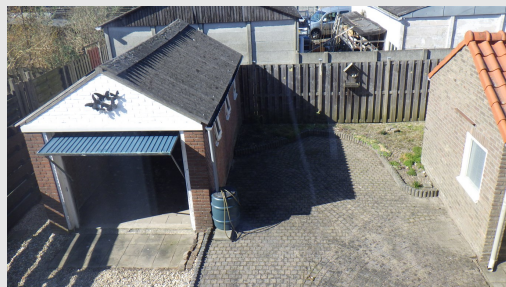
Overzichtsfoto

1 Golfplaat
