## ASBESTINVENTARISATIE

| Adres onderzoekslocatie: | Moerkensgaard 13 te Tricht<br>Woning |
| Datum rapport | 21-03-2025 - geldig tot 21-03-2028 (*) |

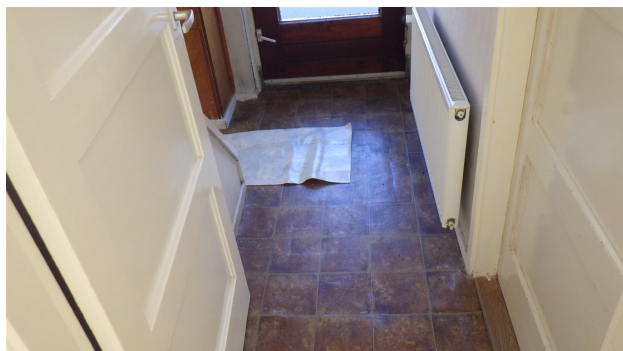
De bron is ernstig beschadigd en afgedekt met een niet verdacht zeil. De beschadiging is ingespoten om een eventuele verontreiniging te voorkomen.

Overzichtsfoto

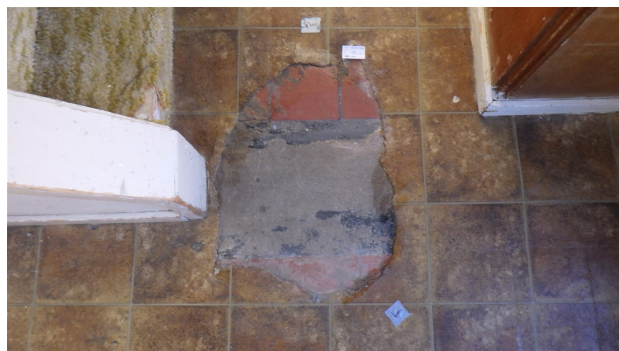
Overzichtsfoto beschadiging

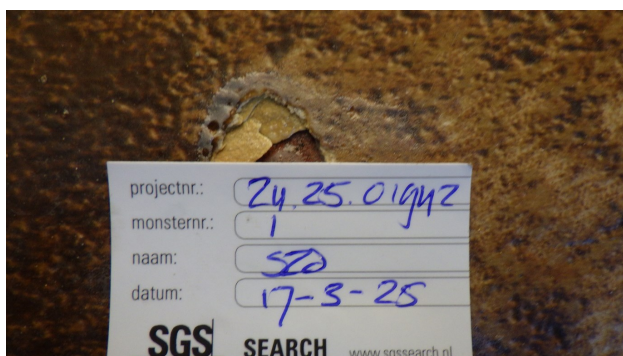
Monsterlocatie

Na optische analyse bleek het materiaal geen asbestvezels te bevatten in een percentage boven de detectiegrens van 0,1% w/w.

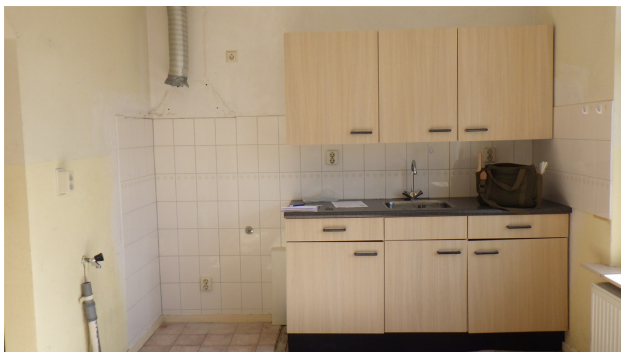
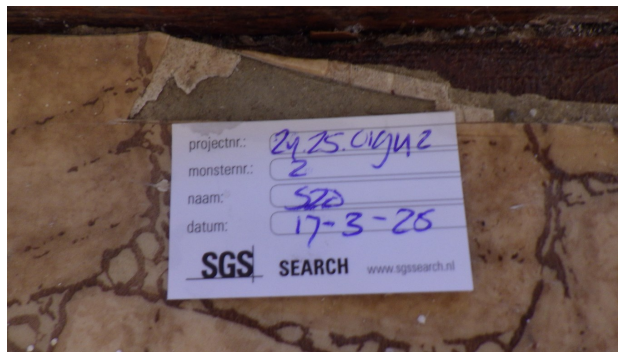
| Monstercode | Type | Ruimte | Analyserapportnummer | Analyseresultaten |
|---|---|---|---|---|
| 0904228 | M | Keuken | AMM25-02175 | 15-30 w/w % CHR |

De bron is afgeschermd door een niet verdacht zeil.

Risicoklasse 2

Het zeil betreft een niet hechtgebonden toepassing, echter de asbesthoudende laag is afgedekt met een kunststof laag, en een niet verdacht zeil, waardoor de kans op vezelemissie bij normaal gebruik van de ruimte zeer gering is.

Op korte termijn saneren is niet noodzakelijk, geadviseerd wordt het materiaal vóór sloop- of renovatiewerkzaamheden te saneren.

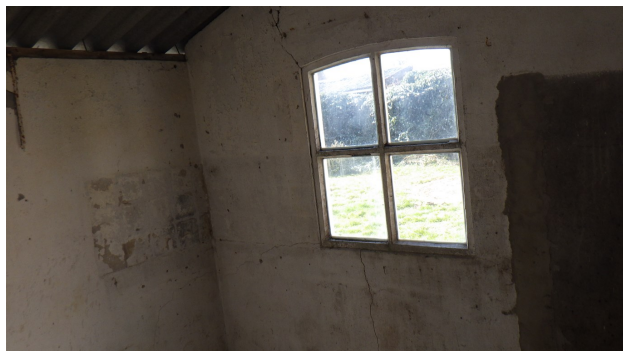
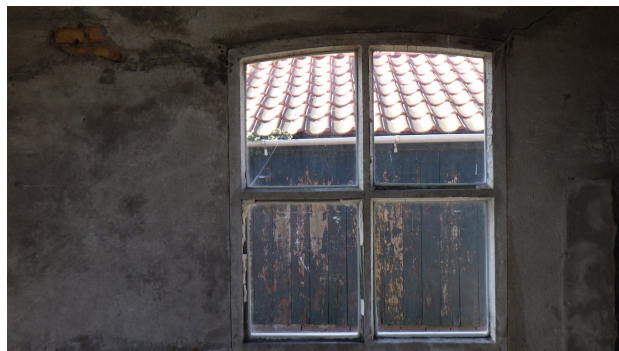
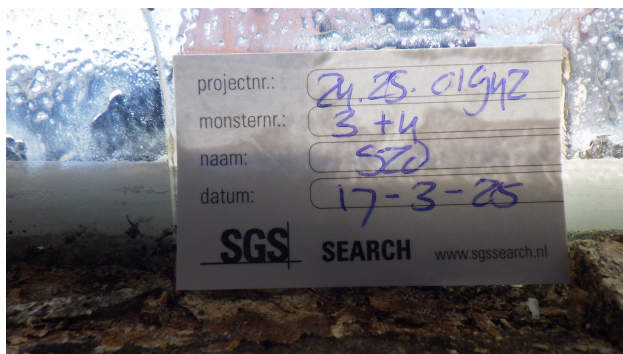
Betreft stopverf rondom het raam in zowel schuur als berging.

Na optische analyse bleek het materiaal geen asbestvezels te bevatten in een percentage boven de detectiegrens van 0,1% w/w.

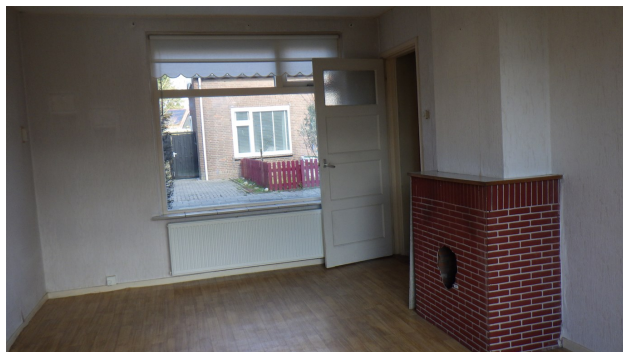
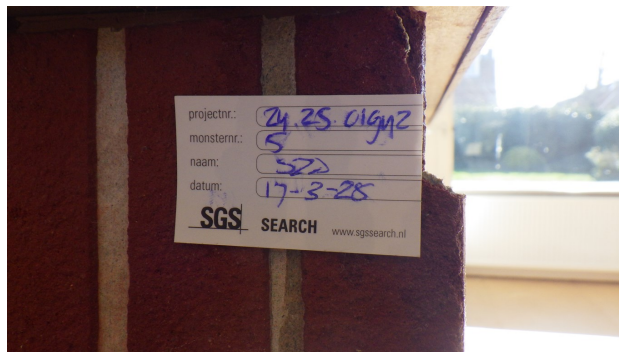
| Monstercode | Type | Ruimte | Analyserapportnummer | Analyseresultaten |
|---|---|---|---|---|
| 0904231 | M | Woonkamer | AMM25-02175 | 10-15 w/w % CHR<br>0,1-2 w/w % AMO |

Risicoklasse 2A

Het materiaal is niet beschadigd en betreft een hechtgebonden toepassing. De kans op vezelemissie uit het materiaal bij normaal gebruik van de ruimte is gering.

Op korte termijn saneren is niet noodzakelijk, geadviseerd wordt het materiaal vóór sloop- of renovatiewerkzaamheden te saneren.
