## ASBESTINVENTARISATIE

| Adres onderzoekslocatie: | Dwarsstraat 3 te Asch<br>Woning |
| Datum rapport: | 18-05-2022 |
| Werkordernummer: | 24.22.04281 |

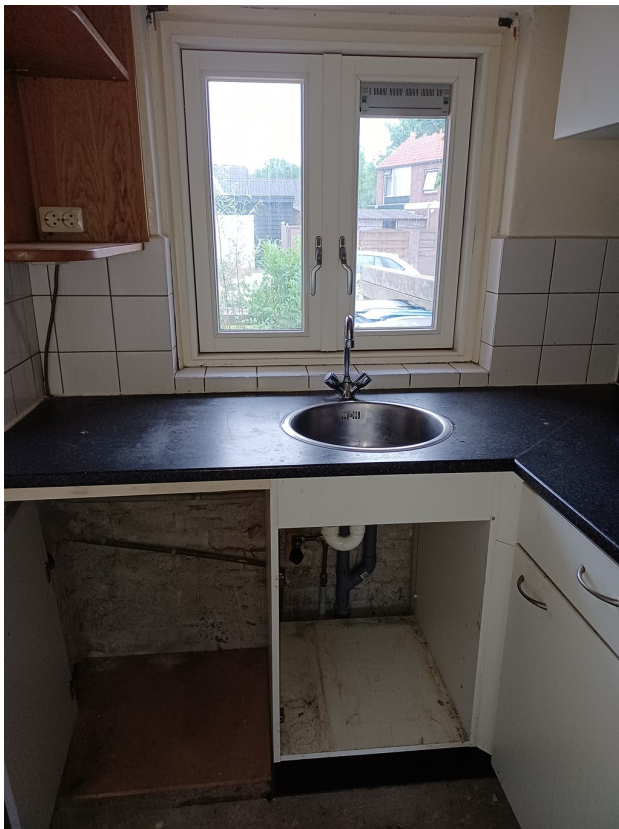
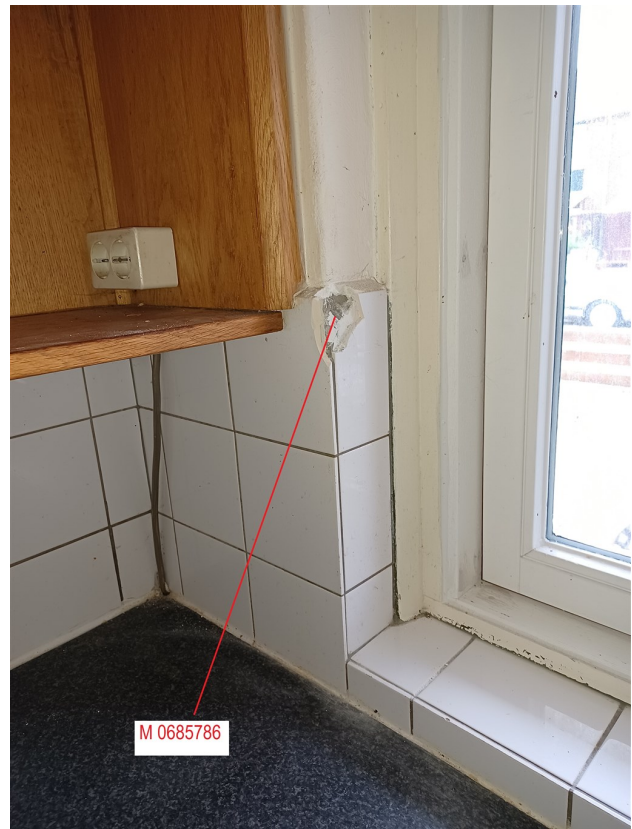
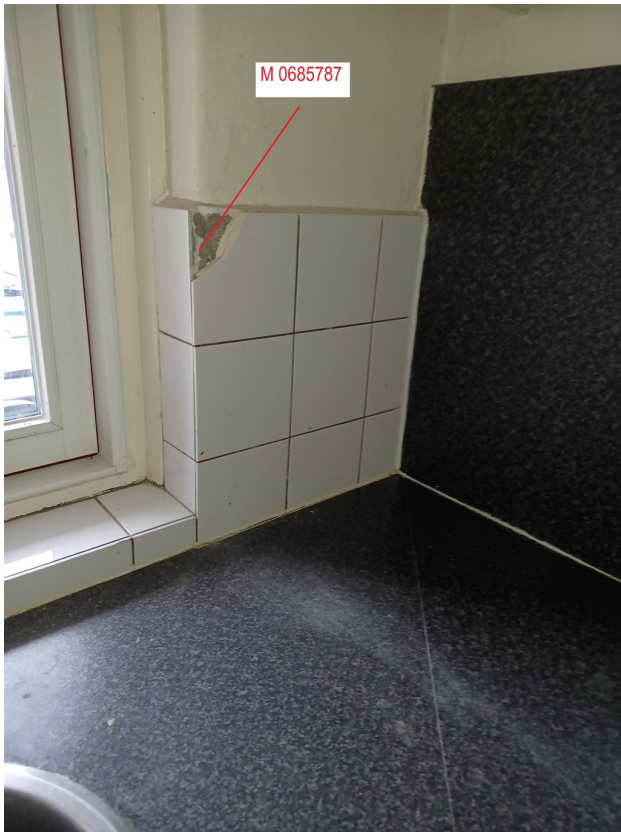
| Bron | Tegellijm |
| Ruimte | Keuken |
| Locatie in Ruimte | Achter wandtegels |

Niet asbesthoudend

Na optische analyse bleek het materiaal geen asbestvezels te bevatten in een percentage boven de detectiegrens van 0,1% w/w.

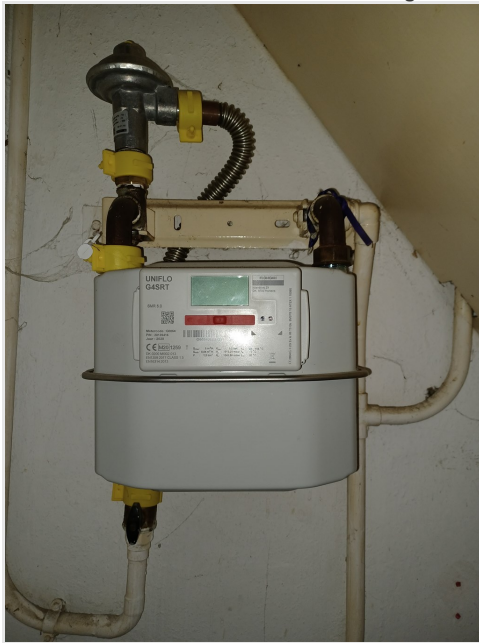
Gasmeter Uniflo 2020

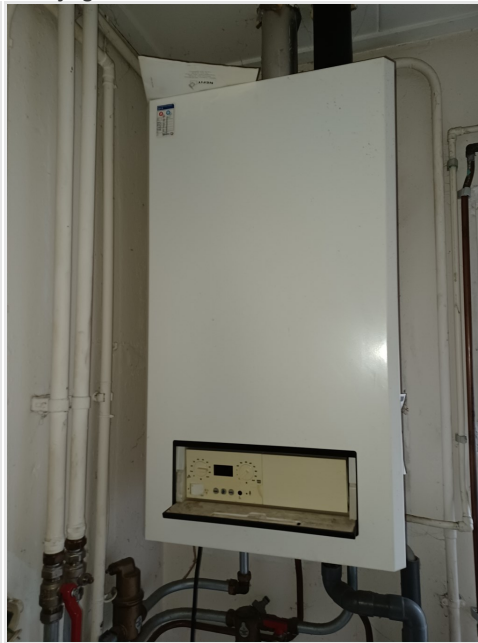
CV-ketel Nefit Smartline 2005

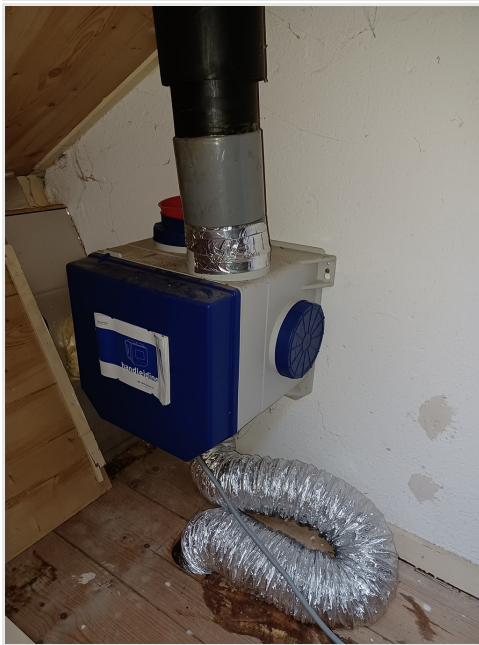
Ventilatiebox Itho Daalderop CVE ECO (na 1993)

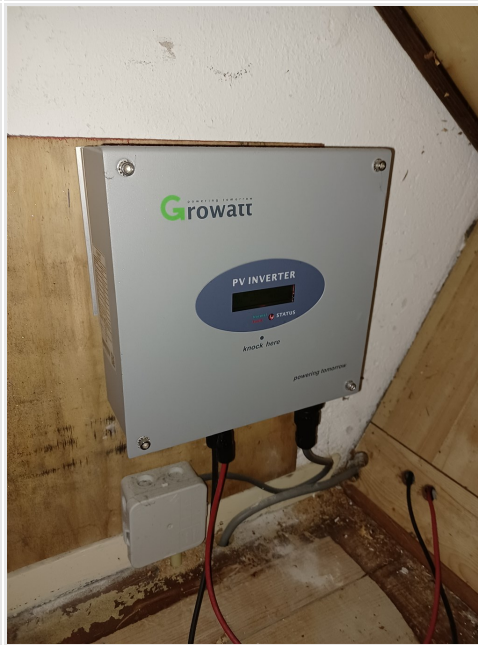
Inverter Growatt 1000S (na 1993)
