## ASBESTINVENTARISATIE

| Adres onderzoekslocatie: | Koningin Emmastraat 7 te Arkel<br>Woning |
| Datum rapport | 23-05-2025 - geldig tot 23-05-2028 (*) |
| Werkordernummer: | 24.25.03756 |

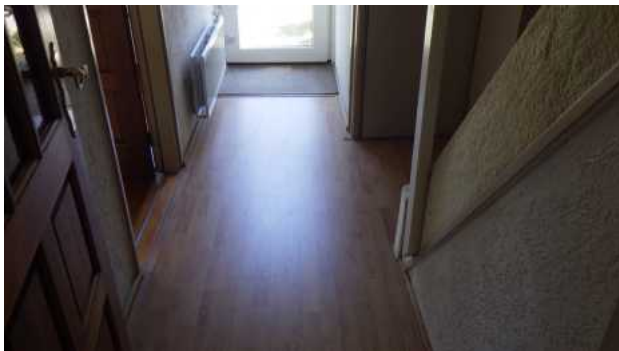
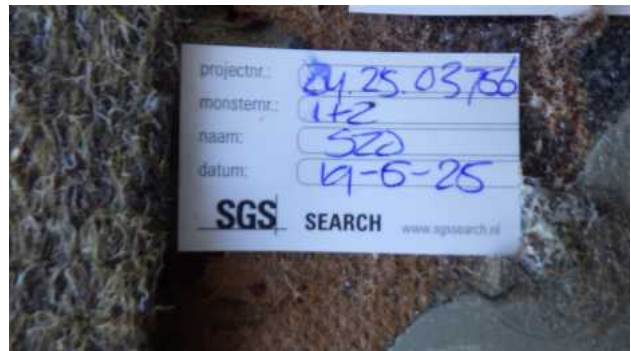
| Bronnummer | 1 |

| Bron | Colovynyltegels |
| Ruimte | Hal |
| Intact | Licht beschadigd |

| Monstercode | Type | Ruimte | Analyserapportnummer | Analyseresultaten |
|---|---|---|---|---|
| 0903591 | M | Hal | AMM25-03904 | 0,1-2 w/w % CHR |

De bron is aangetroffen onder een laminaatvloer en op een houten ondervloer welke gespijkerd is op de houten vloerdelen.

Risicoklasse 2

Het materiaal is niet beschadigd en betreft een hechtgebonden toepassing. De kans op vezelemissie uit het materiaal bij normaal gebruik van de ruimte is gering.

Op korte termijn saneren is niet noodzakelijk, geadviseerd wordt het materiaal vóór sloop- of renovatiewerkzaamheden te saneren.

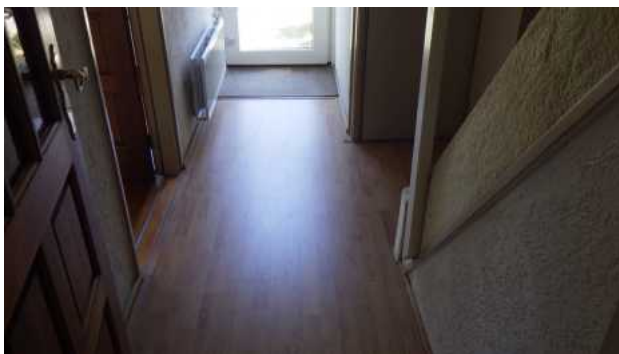
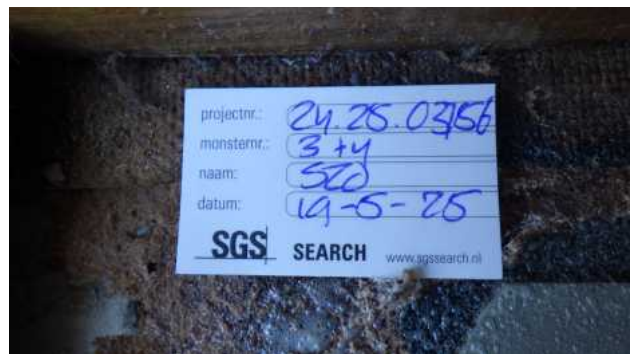
| Bronnummer | 2 |

| Bron | Bitumen lijmlaag |
| Ruimte | Hal |

| Monstercode | Type | Ruimte | Analyserapportnummer | Analyseresultaten |
|---|---|---|---|---|
| 0903593 | M | Hal | AMM25-03904 | 2-5 w/w % CHR |

De bron is aangetroffen onder bron 1 en op een houten ondervloer welke gespijkerd is op de houten vloerdelen.

Risicoklasse 2

Het materiaal is niet beschadigd en betreft een hechtgebonden toepassing. De kans op vezelemissie uit het materiaal bij normaal gebruik van de ruimte is gering.

Op korte termijn saneren is niet noodzakelijk, geadviseerd wordt het materiaal vóór sloop- of renovatiewerkzaamheden te saneren.

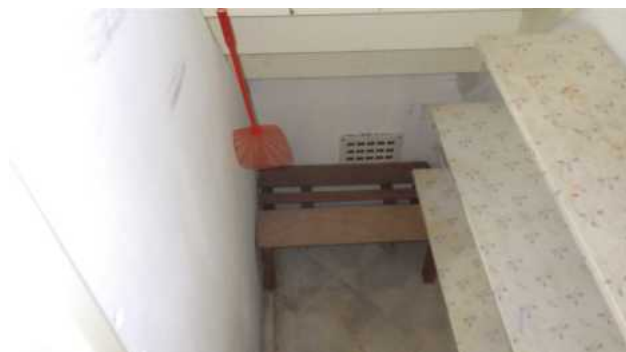
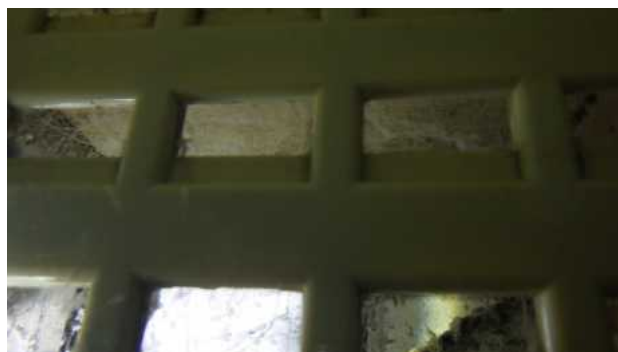
| Bronnummer | 3 |

| Bron | Ontluchtingspijp |
| Ruimte | Trapkast |

| Monstercode | Type | Ruimte | Analyserafportnummer | Analyseresultaten |
|---|---|---|---|---|
| 0016246 | M | In muur | MO-Scheduling-14-00004618-SL | 10-15 w/w % CHR<br>2-5 w/w % CRO |

De bron is zichtbaar vanuit de trapkast en loopt onder de vloer van het toilet door naar de voorgevel.

Risicoklasse 2A

Het materiaal is niet beschadigd en betreft een hechtgebonden toepassing. De kans op vezelemissie uit het materiaal bij normaal gebruik van de ruimte is gering.

Op korte termijn saneren is niet noodzakelijk, geadviseerd wordt het materiaal vóór sloop- of renovatiewerkzaamheden te saneren.

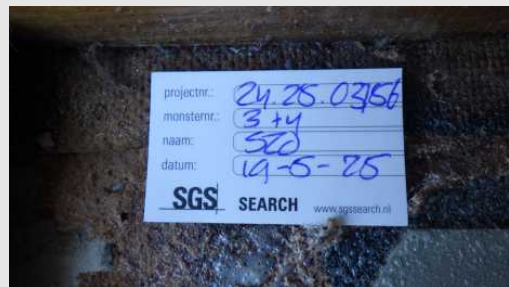
### 2 Bitumen lijmlaag

Monsterlocatie

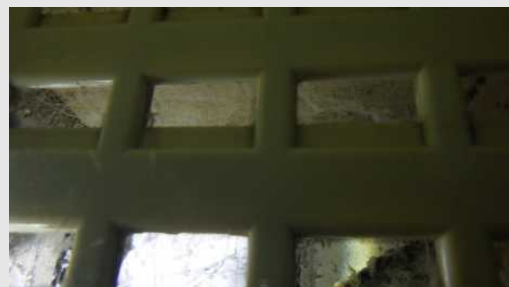
### 3 Ontluchtingspijp

Detailfoto
