## ASBESTINVENTARISATIE

| Adres onderzoekslocatie: | Prinses Beatrixstraat 25 te Leerdam<br>Woning |
| Datum rapport | 23-10-2025 - geldig tot 23-10-2028 (*) |
| Werkordernummer: | 24.25.08087 |

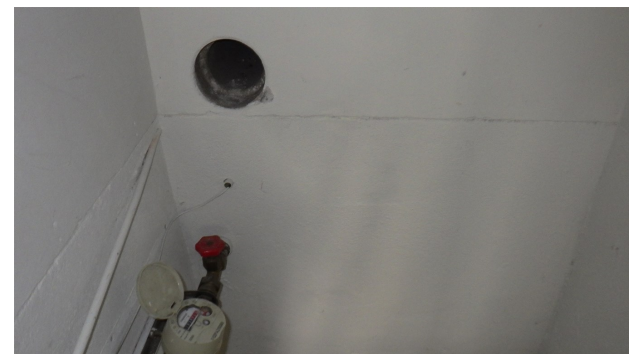
De bron is in de trapkast waargenomen en loopt vanuit de trapkast, onder de hal naar het toilet (circa 1m). In badkamer is de bron eveneens waargenomen achter de mechanische ventilatie en loopt boven het plafond in de slaapkamerkasten door naar de bouwkundige schacht (circa 2m).

Risicoklasse 2

Het materiaal is niet beschadigd en betreft een hechtgebonden toepassing. De kans op vezelemissie uit het materiaal bij normaal gebruik van de ruimte is gering.

Overzichtsfoto trapkast

Op korte termijn saneren is niet noodzakelijk, geadviseerd wordt het materiaal vóór sloop- of renovatiewerkzaamheden te saneren.

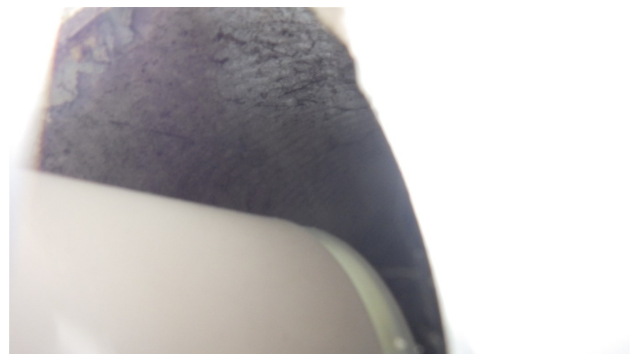
Detailfoto badkamer

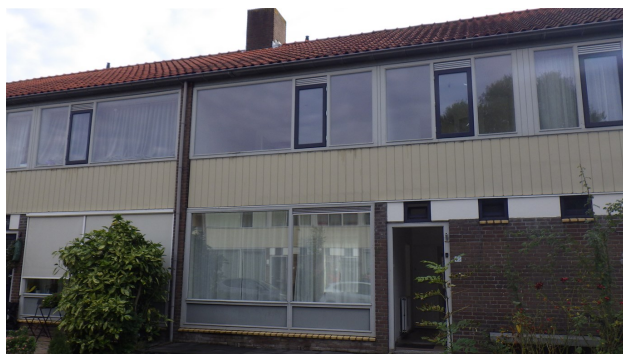
De bron bevindt zich aan de buitenzijde van de woonkamerkozijnen. Zowel aan de voorzijde als achterzijde van de woning, 1 stuks van ca. 154x44 cm en 1 stuks van ca. 220x44 cm.

Risicoklasse 2

Het materiaal is niet beschadigd en betreft een hechtgebonden toepassing. De kans op vezelemissie uit het materiaal bij normaal gebruik van de ruimte is gering.

Overzichtsfoto voorgevel

Op korte termijn saneren is niet noodzakelijk, geadviseerd wordt het materiaal vóór sloop- of renovatiewerkzaamheden te saneren.

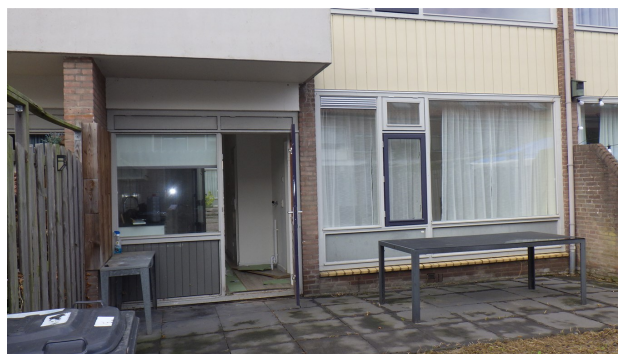
Overzichtsfoto achtergevel
