## Prinses Beatrixweg 70, Geldermalsen

## Asbestinventarisatie conform bijlage XIIIa van Art. 4.27 ARBO-regeling

**KleurrijkWonen**  
**Prinses Beatrixweg 70 4191 ZD Geldermalsen -**  
**Woning**  
**SGS Search Ingenieursbureau B.V.**  
**(certificaatnr. : 07-D070109a)**  
**Cees Blom (S1E-141017-511049)**  
**Cees Blom(S1E-141017-511049)**  
**30-11-2017**  
**Definitief**  
**RFI-17-00010642-SI**

Prinses Beatrixweg 70 te Geldermalsen  
RFI-17-00010642-SI  
28-11-2017

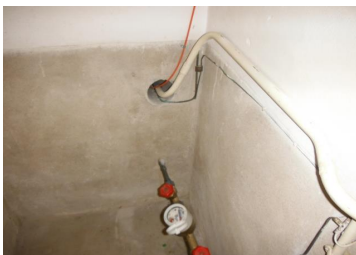
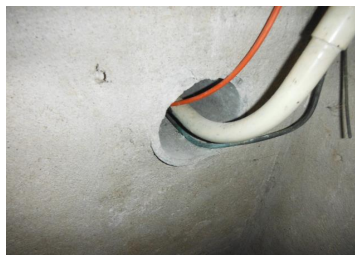
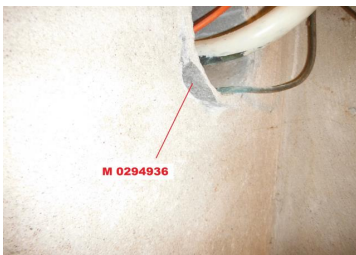
**Prinses Beatrixweg 70 te Geldermalsen**  
**1**  
**Trapkast**  
**Begane grond**

| Toepassing(en) | |
|---|---|
| Analyseresultaat | 10 - 15 w/w % CHR<br>2 - 5 w/w % CRO |
| Conclusie en Aanbevelingen | Het materiaal is niet beschadigd en het asbest is hechtgebonden. De kans op vezelemissie uit het materiaal bij normaal gebruik van de ruimte is gering. Op korte termijn saneren is niet noodzakelijk, geadviseerd wordt het materiaal vóór sloop- of renovatiewerkzaamheden te saneren. |

| Omschrijving toepassing: | Ontluchtingspijp |
