Tiendweg 81, Leerdam

Asbestrapport

Asbestinventarisatie conform bijlage XIIIa van Art. 4.27 ARBO-regeling

Tiendweg 81 te Leerdam
RFI-18-00001748-SI
05-03-2018

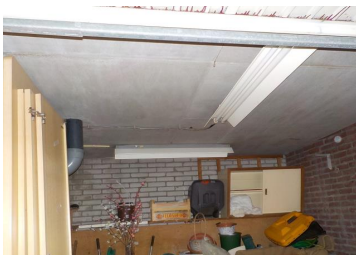
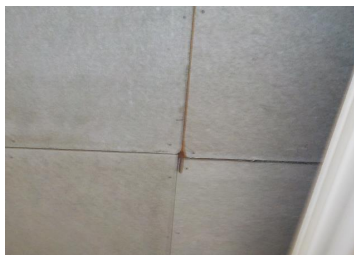
Gebouw(nr.): Tiendweg 81 te Leerdam
Nummer vindplaats: 4
Ruimte(s): garage
Etage(s): begane grond

beplating overzicht

Omschrijving toepassing: plafondbeplating
 Plaats in ruimte(s): tegen het plafond
 Situatie: binnen
 Bereikbaarheid: goed
 Bevestigingsmethode: gespijkerd
 Intact: intact
 Verweerd: niet verweerd
 Zonder breuk en/of beschadigingen
 te verwijderen: Nee
 Aantal: 1 Locatie
 Afmetingen: 18,00 m² Totaal
 Aard van materiaal: Hechtgebonden

Monster code:	Ruimte	Locatie in ruimte	Analyseresultaat:
0350287*	garage	plafond	2 - 5 w/w % CHR 2 - 5 w/w % CRO

Klasse: 2A

Het materiaal is niet beschadigd en betreft een hechtgebonden toepassing. De kans op vezelemisatie uit het materiaal bij normaal gebruik van de ruimte is gering.

Op korte termijn saneren is niet noodzakelijk, geadviseerd wordt het materiaal vóór sloop- of renovatiewerkzaamheden te saneren.

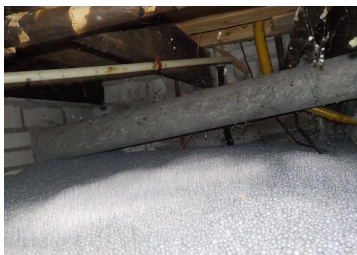
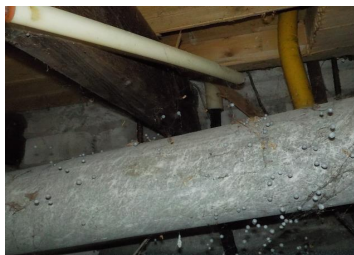
Gebouw(nr.): Tiendweg 81 te Leerdam
Nummer vindplaats: 5
Ruimte(s): kruipruimte
Etage(s): kruipruimte

ontluchtingsbuis overzicht

Omschrijving toepassing:	ontluchtingsbuis
Plaats in ruimte(s):	langs het plafond
Situatie:	Binnen
Bereikbaarheid:	Matig
Bevestigingsmethode:	Ingestort in beton of cement
Intact:	Intact
Verweerd:	Niet verweerd
Zonder breuk en/of beschadigingen te verwijderen:	Nee
Aantal:	2 Stuks
Afmetingen:	4,00 m Totaal
Aard van materiaal:	Hechtgebonden

Monster code:	Ruimte	Locatie in ruimte	Analyseresultaat:
0350290*	kruipruimte	kruipruimte	10 -15 w/w % CHR 2 - 5 w/w % CRO

Klasse: 2A

Het materiaal is niet beschadigd en betreft een hechtgebonden toepassing. De kans op vezelemisatie uit het materiaal bij normaal gebruik van de ruimte is gering.

De buizen bevinden zich in de kruipruimte, wat beperkte bewegingsruimte en extra maatregelen m.b.t. luchtkwaliteitsbewaking met zich meebrengt. Daarnaast is de gehele kruipruimte volgespoten met isolatiekorrels.

Op korte termijn saneren is niet noodzakelijk, geadviseerd wordt het materiaal vóór sloop- of renovatiewerkzaamheden te saneren.

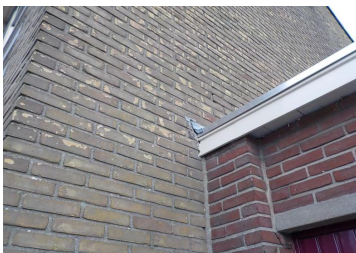
Tiendweg 81 te Leerdam
6
dak garage
dak

overzicht bitumen

Omschrijving toepassing:	bitumen
Plaats in ruimte(s):	voorzijde van de garage
Situatie:	Buiten
Bereikbaarheid:	Matig
Bevestigingsmethode:	Geplakt
Intact:	Licht beschadigd
Verweerd:	Ernstig verweerd
Zonder breuk en/of beschadigingen te verwijderen:	Nee
Aantal:	1 Locatie
Afmetingen:	0,10 m ² Totaal
Aard van materiaal:	Hechtgebonden

Monster code:	Ruimte	Locatie in ruimte	Analyseresultaat:
0350286	dak garage	dak	5 - 10 w/w % CHR

Klasse: 2

Het materiaal is verweerd maar betreft een hechtgebonden toepassing. De kans op vezelmissie is hierdoor gering, maar door voortschrijdende verwerking is er kans op uitspoelen van asbestvezels.

Geadviseerd wordt om het materiaal op korte termijn te saneren.

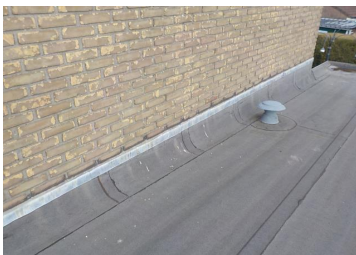
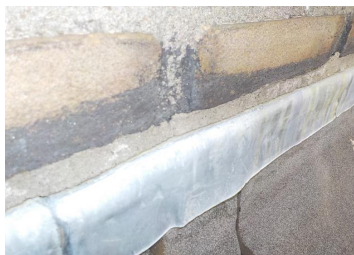
Gebouw(nr.): Tiendweg 81 te Leerdam
Nummer vindplaats: 7
Ruimte(s): dak garage
Etage(s): dak

bitumen langs dakrand, overzicht

Omschrijving toepassing:	bitumen
Plaats in ruimte(s):	langs de gehele lengte van de garage
Situatie:	Buiten
Bereikbaarheid:	Matig
Bevestigingsmethode:	Geplakt
Intact:	Licht beschadigd
Verweerd:	Ernstig verweerd
Zonder breuk en/of beschadigingen te verwijderen:	Nee
Aantal:	1 Locatie
Afmetingen:	6,00 m Totaal
Aard van materiaal:	Hechtgebonden

Monster code:	Ruimte	Locatie in ruimte	Analysesresultaat:
0350288	dak garage	dak	2 - 5 w/w % CHR

Klasse: 2

Het materiaal is verweerd maar betreft een hechtgebonden toepassing. De kans op vezelemissie is hierdoor gering, echter door voortschrijdende verweering is er kans op uitspoelen van asbestvezels.

Geadviseerd wordt om het materiaal op korte termijn te saneren.
