Salviahof 11, Leerdam

**Rapportage asbestinventarisatie
conform certificatieschema asbestinventarisatie en asbestverwijdering**

Projectnummer: 18.1448_SA11

**De woning
Salviahof 11 te Leerdam (complex 201913)**

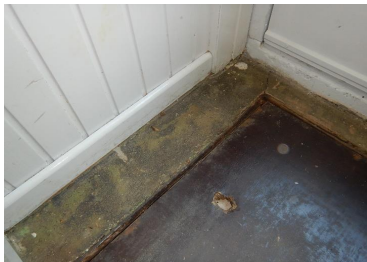
Bron 1B: Colovinyltegels en/of lijmlaag	
Locatie	Hal
Verdieping	Begane grond
Monstercode	V02
Soort materiaal	Vinyltegel / lijm
Analysecertificaat	STL.98830
Asbesthoudend	Ja
Asbestsoort	Chrysotiel
Percentage	2-5%
Hechtgebondenheid	Hechtgebonden
Beschadiging	Niet beschadigd
Graad van ververing	Niet verveerd
Omgevingskenmerken	Geen
Hoeveelheid	5,2 m ²
Bevestiging	Gelijmd
Bereikbaarheid	Goed
Risicoklasse	2 binnensanering

Bron 1B lijmlaag in hal

Aanbevelingen	Geen direct risico, bron verwijderen voorafgaand aan renovatie en/of sloop.
Opmerkingen	Deze bouwkundige toepassing is reeds bemonsterd bij een andere woning in het complex, het betreffende analysecertificaat (STL.98830, M01) is toegevoegd aan deze rapportage. De colovinyltegels zijn reeds verwijderd, het betreft hier enkel nog de lijmlaag.

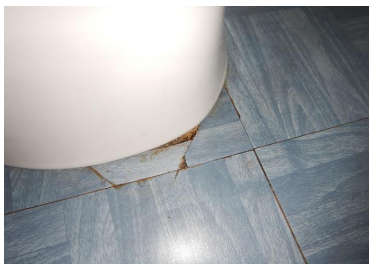
Bron 1C: Colovinyltegels en/of lijmlaag	
Locatie	Toilet
Verdieping	Begane grond
Monstercode	V03
Soort materiaal	Vinyltegels / lijm
Analysecertificaat	STL.98830
Asbesthoudend	Ja
Asbestsoort	Chrysotiel
Percentage	2-5%
Hechtgebondenheid	Hechtgebonden
Beschadiging	Niet beschadigd
Graad van ververing	Niet verveerd
Omgevingskenmerken	Geen
Hoeveelheid	1 m ²
Bevestiging	Gelijmd
Bereikbaarheid	Goed
Risicoklasse	2 binnensanering

Bron 1C lijmlaag in toilet

Aanbevelingen	Geen direct risico, bron verwijderen voorafgaand aan renovatie en/of sloop.
Opmerkingen	Deze bouwkundige toepassing is reeds bemonsterd bij een andere woning in het complex, het betreffende analysecertificaat (STL.98830, M01) is toegevoegd aan deze rapportage. De colovinyltegels zijn reeds verwijderd, het betreft hier enkel nog de lijmlaag.

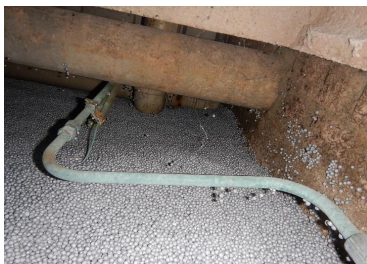
Bron 2: Ontluchtingsbuis	
Locatie	Kelderkast – kruipruimte
Verdieping	Kelder / kruipruimte
Monstercode	V04
Soort materiaal	Cement
Analysecertificaat	STL.98830
Asbesthoudend	Ja
Asbestsoort	Chrysotiel; crocidoliet
Percentage	10-15%; 2-5%
Hechtgebondenheid	Hechtgebonden
Beschadiging	Niet beschadigd
Graad van ververing	Niet verweerd
Omgevingskenmerken	Geen
Hoeveelheid	2,5 m ¹
Bevestiging	In specie gezet
Bereikbaarheid	Matig
Risicoklasse	2A binnensanering

Bron 2 ontluchtingsbuis in kruipruimte

Aanbevelingen	Geen direct risico, bron verwijderen voorafgaand aan renovatie en/of sloop.
Opmerkingen	Deze bouwkundige toepassing is reeds bemonsterd bij een andere woning in het complex, het betreffende analysecertificaat (STL.98830, M02) is toegevoegd aan deze rapportage.

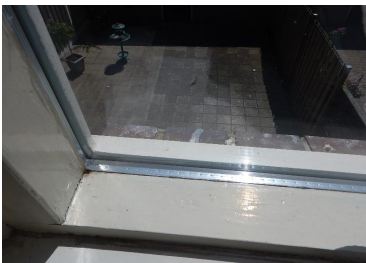
Beglazingskit niet asbestverdacht

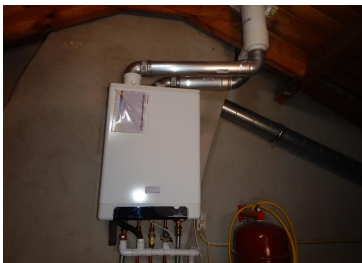
Cv-ketel niet asbestverdacht

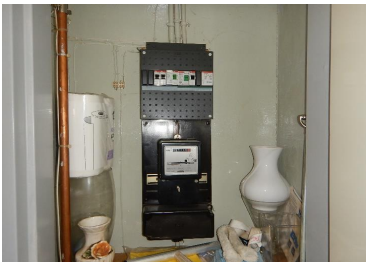
Elektra-installatie niet asbestverdacht

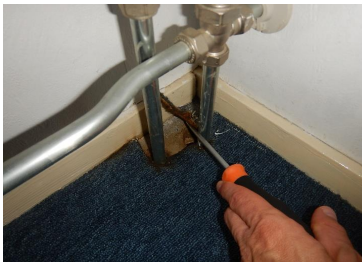
Geen asbest onder vloerbedekking slaapkamers

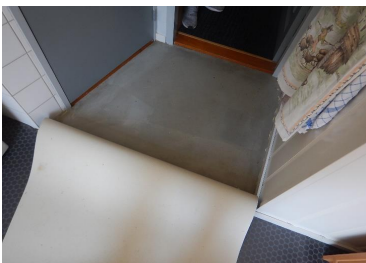
Beperking keukenvloer nieuwe egalinelag
