## ASBESTINVENTARISATIE

| Adres onderzoekslocatie: | Heiligestraat 89 te Tiel<br>Woning |
| Datum rapport: | 08-11-2023 |

In opdracht van KleurrijkWonen is een asbestinventarisatie uitgevoerd aan de Heiligestraat 89 te Tiel.

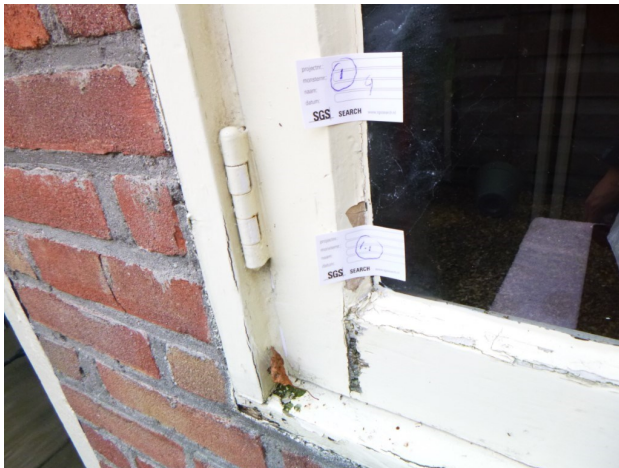
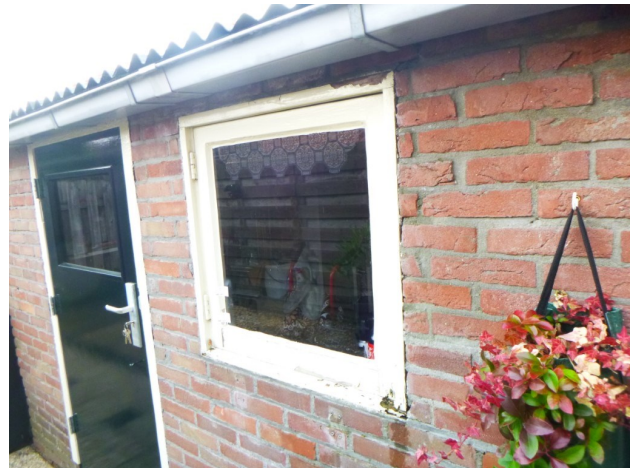
| Bronnummer | 1 | Niet asbesthoudend |

| Bron | Stopverf | |
| Locatie in Ruimte | Rond de beglazing | |

Na optische analyse bleek het materiaal geen asbestvezels te bevatten in een percentage boven de detectiegrens van 0,1% w/w.

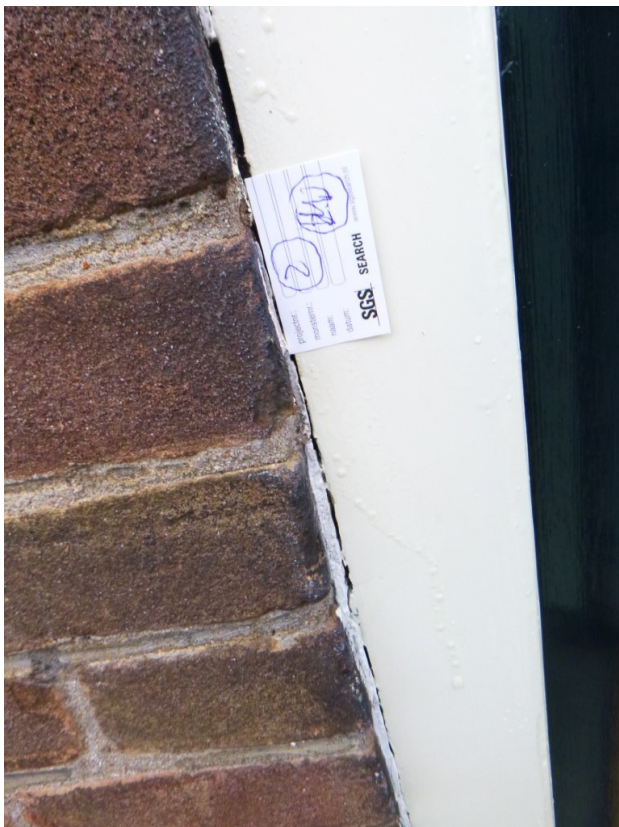
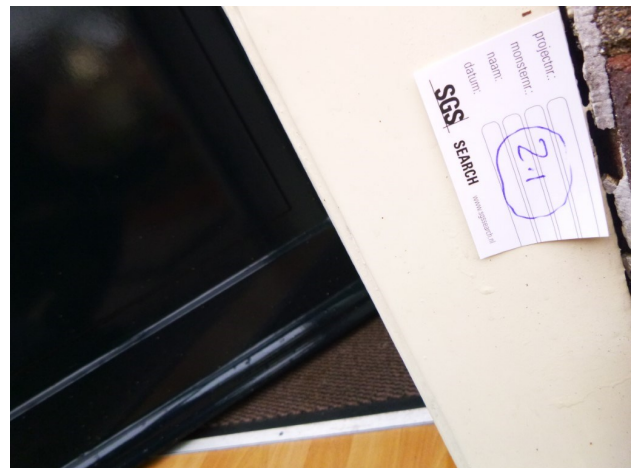
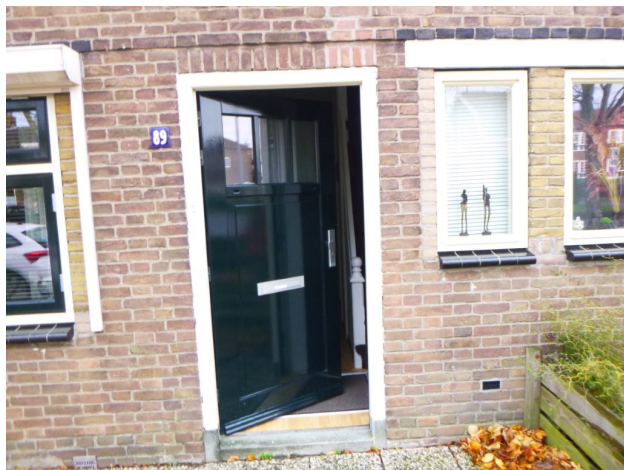
| Bronnummer | 2 | |

| Bron | Kit | Niet asbesthoudend ✓ |
| Locatie in Ruimte | Tussen kozijn en metselwerk | |

Na optische analyse bleek het materiaal geen asbestvezels te bevatten in een percentage boven de detectiegrens van 0,1% w/w.

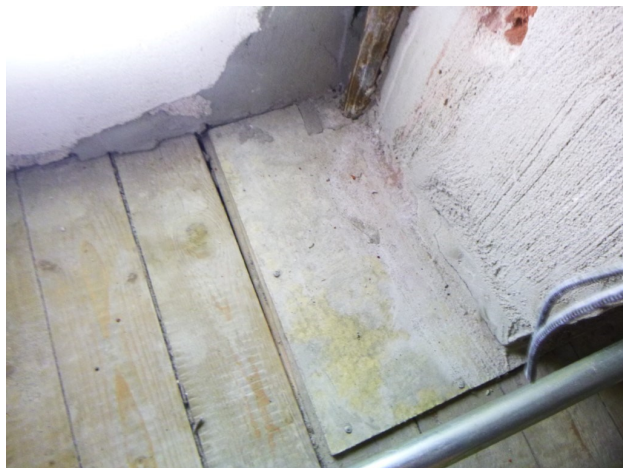
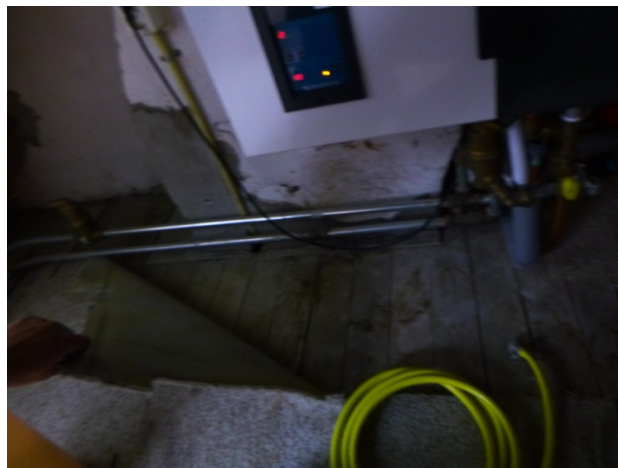
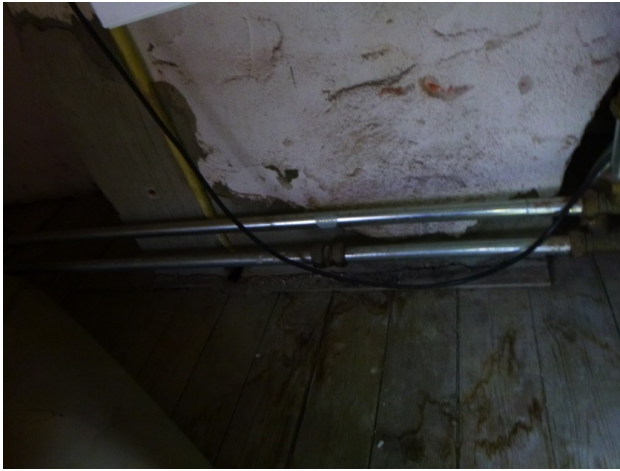
| Bronnummer | 3 |

| Bron | Plaatmateriaal |
| Locatie in Ruimte | Onder afgekapte schoorsteen |
| Intact | Niet beschadigd |

| Monstercode | Type | Ruimte | Analyserapportnummer | Analyseresultaten |
|---|---|---|---|---|
| 0077148 | M | Zolder | MO-Jos Veldkamp-16-00023944-SL | 2-5 w/w % CHR |

Risicoklasse 2

Het materiaal is niet beschadigd en betreft een hechtgebonden toepassing. De kans op vezelemissie uit het materiaal bij normaal gebruik van de ruimte is gering.

Op korte termijn saneren is niet noodzakelijk, geadviseerd wordt het materiaal vóór sloop- of renovatiewerkzaamheden te saneren.
