## Thorbeckestraat 39, Culemborg

**ASBESTINVENTARISATIE**  
conform Certificatieschema voor de Procescertificaten  
Asbestinventarisatie en Asbestverwijdering als bedoeld in de artikelen 4.27 en  
4.28 van de Arbeidsomstandighedenregeling

| Adres onderzoekslocatie: | Thorbeckestraat 39 te Culemborg<br>Woning |

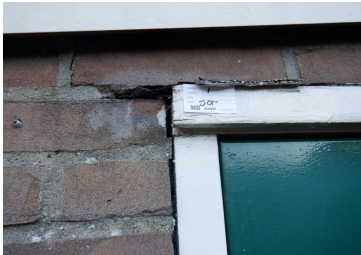
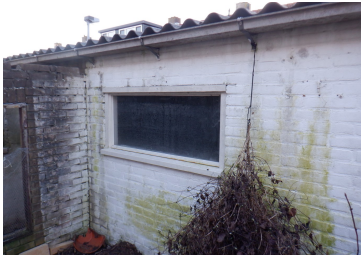
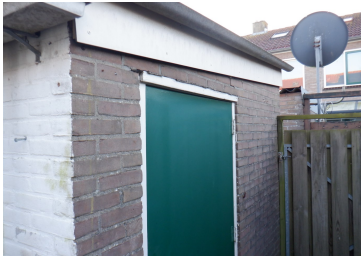
| Thorbeckestraat 39 te Culemborg | | | | |
|---|---|---|---|---|
| Bronnummer | 1 | | | |
| Bron | Bitumen | | | |
| Ruimte | Schuur | | | |
| Locatie in Ruimte | boven kozijnen | | | |
| 0838635 | M | Schuur | AMM24-00201 | <0,1 w/w % |
| Na optische analyse bleek het materiaal geen asbestvezels te bevatten in een percentage boven de detectiegrens van 0,1% w/w. | | | | |

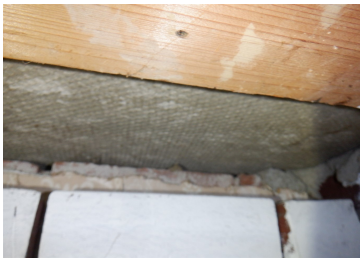
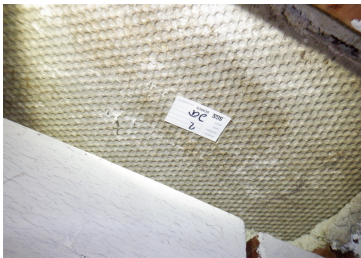
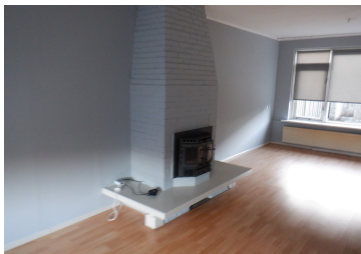
| Bronnummer | 2 |
| Bron | Plaatmateriaal |
| Ruimte | Woonkamer |
| Locatie in Ruimte | onder inbouwhaard |
| Intact | Niet beschadigd |
| Aard van materiaal | Hechtgebonden |

| Monstercode | Type | Ruimte | Analyserapportnummer | Analyseresultaten |
|---|---|---|---|---|
| 0838636 | M | Woonkamer | AMM24-00201 | 10-15 w/w % CHR |

de afmeting is geschat mogelijk loopt de bron door dit is echter niet zichtbaar.

Risicoklasse 2

Er is tijdens de inventarisatie een asbesthoudende toepassing aangetroffen.  
Het aangetroffen asbesthoudende materiaal heeft niet op korte termijn te worden gesaneerd.
