# Asbestinventarisatie conform bijlage XIIIa van Art. 4.27 ARBO-regeling

**KleurrijkWonen**  
**Johannes Wigeliusstraat 33 4196 AH Tricht - Woning**  
**SGS Search Ingenieursbureau B.V.**  
**(certificaatnr. : 07-D070109a)**  
**Antonio Frans (51E-171117-511059)**  
**Antonio Frans(51E-171117-511059)**  
**11-01-2018**  
**Definitief**  
**RFI-18-00000017-SI**

Johannes Wigeliusstraat 33 te Tricht  
RFI-18-00000017-SI  
04-01-2018

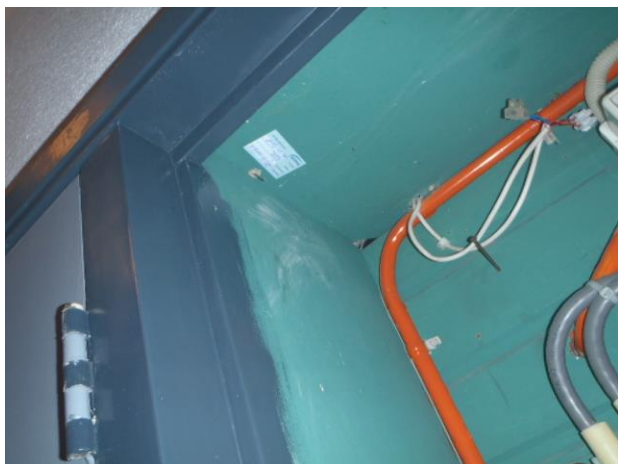
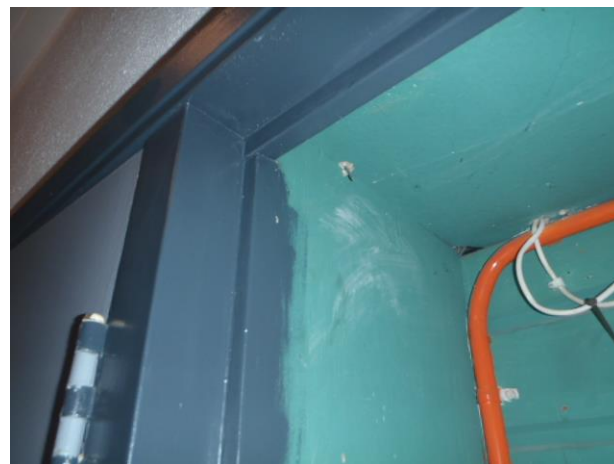
**Johannes Wigeliusstraat 33 te Tricht**  
**1**  
**Meterkast**  
**Begane grond**

| Omschrijving toepassing: | Plaatmateriaal |
| Plaats in ruimte(s): | In plafond |
| Intact: | Licht beschadigd |
| Afmetingen: | 0,30 m <sup>2</sup> Totaal |
| Aard van materiaal: | Hechtgebonden |

| Monster code: | Ruimte | Locatie in ruimte | Analyseresultaat: |
|---|---|---|---|
| 0306540* | Meterkast | In plafond | 2 - 5 w/w % CHR |

Toepassing bevindt zich gespiegeld en dient als plafond in de meterkast. Meterkast loopt deels in de trapkast.

Het materiaal betreft een hechtgebonden toepassing maar is licht beschadigd. Bij onkundig gebruik van de ruimte is er kans op vezelemissie.

Klasse: 2

Geadviseerd wordt om het materiaal op korte termijn te saneren.

Verlaagd plafond in de trapkast voorafgaand de sanering verwijderen.

Gedeelte hal en gehele trapkast
