**Prinses Irenestraat 14, Arkel**

### ASBESTINVENTARISATIE

| Adres onderzoekslocatie: | Prinses Irenestraat 14 te Arkel<br>Woning |
| Datum rapport: | 22-11-2023 |

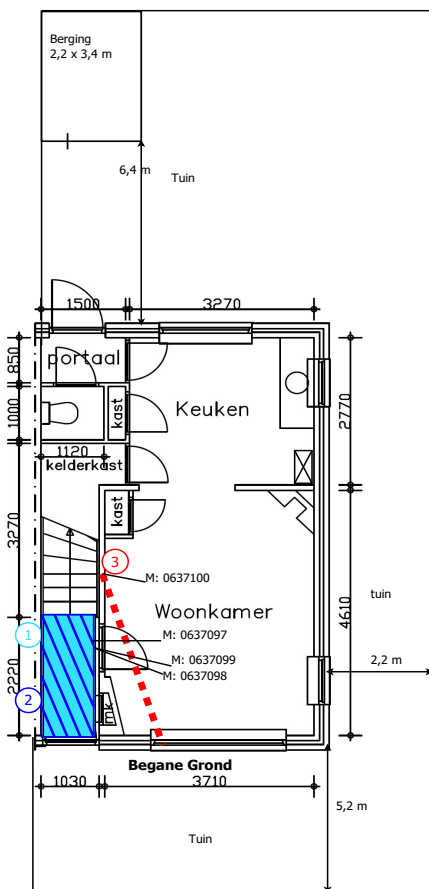
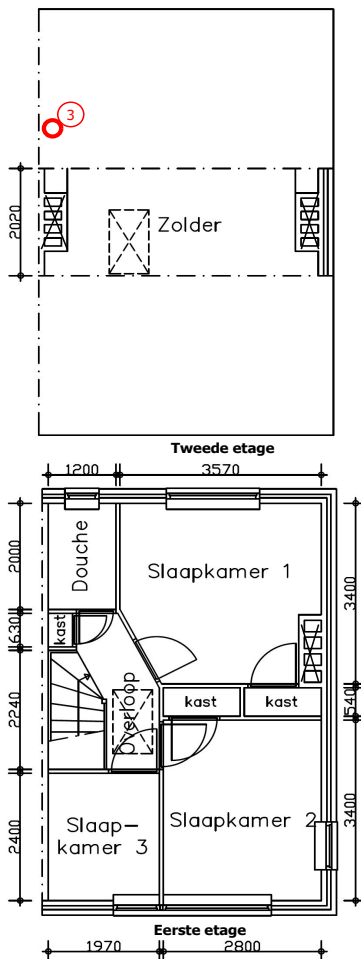
| RENOVOOI |
|---|
| <p>1: Colovinyl tegel, 3,2 m<sup>2</sup></p> <p>2: Bitumen lijmlaag, 3,2 m<sup>2</sup></p> <p>3: Ontluchtingspijp, 4,1 m</p> <p>M: monsterlocatie</p> |
