Waalstraat 10, Enspijk

Tussenwoning
Inhoud 260 m³
4 kamers
Gebouwd in 1965

ASBESTINVENTARISATIE

Opdrachtgever:	KleurrijkWonen
Adres onderzoekslocatie:	Waalstraat 10 te Enspijk Woning
Opdrachtnemer:	SGS Search Ingenieursbureau B.V. (07-D070109)
Deskundig Inventariseerder Asbest (DIA):	Edwin Roose (51E-160623-412105) Jan Ottingh (51E-221223-513044)
Intern Projectverantwoordelijke (IP):	Pauline Messing, Patrick de Vries
Technisch Eindverantwoordelijke (TE):	Paul Verbossen (51E-150923-513015)
Datum rapport:	24-04-2024
Status rapport:	Definitief
Werkordernummer:	24.23.00758

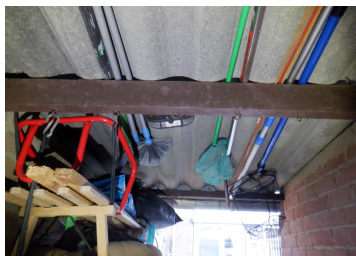
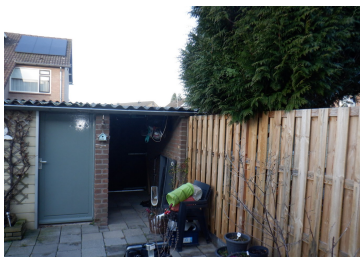
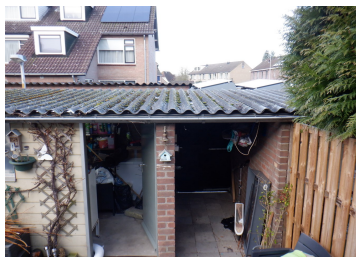
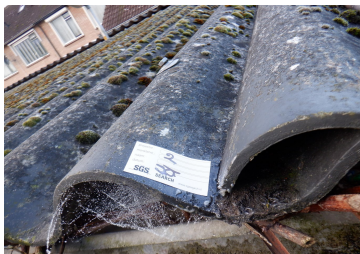
Waalstraat 10 te Ensijk				
Bronnummer	1			
Bron	Golfplaat ✓ Niet ontstreefd			
Ruimte	Berging			
Bouwlaag/niveau	Begane grond			
Locatie in Ruimte	Op dak			
Situatie	Buiten			
Bereikbaarheid	Goed			
Bevestigingsmethode	Geschroefd			
Aantal	1 locaties			
Afmeting (totaal)	20 m ²			
Analyseresultaten monster(s)				
Monstercode	Type	Ruimte	Analyserapportnummer	Analyseresultaten
0683752	M	Berging	AMM23-00772	<0,1 w/w %
Conclusie				
Na optische analyse bleek het materiaal geen asbestvezels te bevatten in een percentage boven de detectiegrens van 0,1% w/w.

Tijdens het onderzoek is er geen asbesthoudende bron aangetroffen.

Mochten er werkzaamheden uitgevoerd gaan worden aan en of in ruimtes waar een vermoeden aanwezig is en deze de werkzaamheden raakt, dan is daar aanvullend onderzoek noodzakelijk.

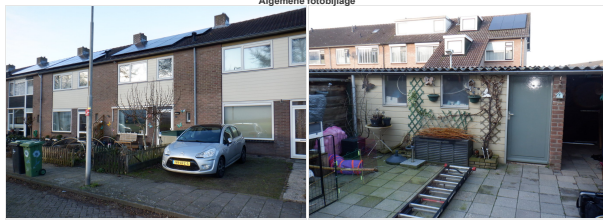
1 GOLFPLAAT

Bron	Bron/ruimte	Saneringsklasse	Conclusie/Aanbeveling
1	Golfplaat/ Berging	Geen asbest	Na optische analyse bleek het materiaal geen asbestvezels te bevatten in een percentage boven de detectiegrens van 0,1% w/w.
