## Vaartstraat 28, Culemborg

## ASBESTINVENTARISATIE

Opdrachtgever:	KleurrijkWonen
Adres onderzoekslocatie:	Vaartstraat 28 te Culemborg Woning
Opdrachtnemer:	SGS Search Ingenieursbureau B.V. (07-D070109)
Deskundig Inventariseerder Asbest (DIA):	Jan Ottingh (51E-221223-513044)
Intern Projectverantwoordelijke (IP):	Melvin Reijerman
Technisch Eindverantwoordelijke (TE):	Paul Verbossen (51E-150923-513015)
Datum rapport:	04-06-2024
Status rapport:	Definitief
Werkordernummer:	24.24.04681

Vaartstraat 28 te Culemborg

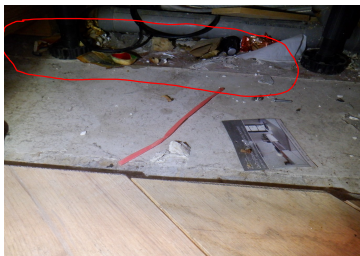
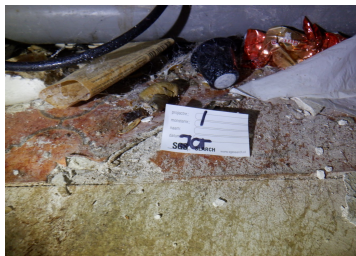
Vaartstraat 28 te Culemborg				
Bronnummer			1	
Bron			Zeil	
Ruimte			Keuken	
Bouwlaag/niveau			Begane grond	
Locatie in Ruimte			onder het keukenblok	
Situatie			Binnen	
Bereikbaarheid			Matig	
Bevestigingsmethode			Gelijmd	
Intact			Niet beschadigd	
Verweerd			Niet verweerd	
Zonder breuk en/of beschadigen te verwijderen			Nee	
Aantal			1 locaties	
Afmeting (totaal)			0,2 m <sup>2</sup>	
Aard van materiaal			Niet hechtgebonden	
Analyseresultaten monster(s)				
Monstercode	Type	Ruimte	Analyserapportnummer	Analyseresultaten
0856334	M	Keuken	AMM24-04498	15-30 w/w % CHR
Risicoklasse handeling m.b.t. asbestsanering				
Risicoklasse 2				
Aanbevolen maatregelen				
Op korte termijn saneren is niet noodzakelijk, geadviseerd wordt het materiaal vóór sloop- of renovatiewerkzaamheden te saneren.				
Conclusie				
Het zeil betreft een niet hechtgebonden toepassing, echter de asbesthoudende laag is afgedekt met een kunststof laag, waardoor de kans op vezelemissie bij normaal gebruik van de ruimte zeer gering is.

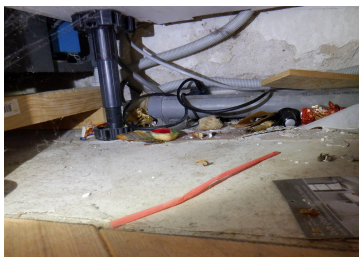
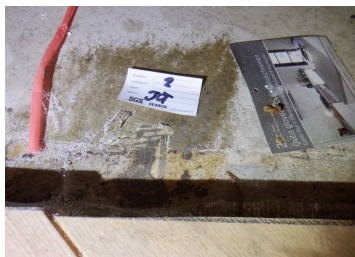
Bronnummer	2
Bron	Restanten onderlaag zeil
Ruimte	Keuken
Bouwlaag/niveau	Begane grond
Locatie in Ruimte	onder het keukenblok
Situatie	Binnen
Bereikbaarheid	Matig
Bevestigingsmethode	Gelijmd
Intact	Ernstig beschadigd
Verweerd	Licht verweerd
Zonder breuk en/of beschadigen te verwijderen	Nee
Aantal	1 locaties
Afmeting (totaal)	0,5 m <sup>2</sup>
Aard van materiaal	Niet hechtgebonden

Monstercode	Type	Ruimte	Analysrapportnummer	Analyseresultaten
0856335	M	Keuken	AMM24-04498	30-60 w/w % CHR

Risicoklasse 2

Het betreft restanten van een onderlaag van vloerzeil. De restanten hebben een open vezelstructuur en zijn ernstig beschadigd. Echter de bron ligt onder het keukenblok waardoor de kans op vezelemisatie nihil is, om deze reden zijn er ook geen kleefmonsters genomen.

Op korte termijn saneren is niet noodzakelijk, geadviseerd wordt het materiaal vóór sloop- of renovatiewerkzaamheden te saneren.
