Van Brederodestraat 61, Noordeloos

Hoekwoning
Inhoud 360 m³
4 kamers
Gebouwd in 1973

ASBESTINVENTARISATIE

Opdrachtgever:	KleurrijkWonen
Adres onderzoekslocatie:	Van Brederodestraat 61 te Noordeloos Woning
Opdrachtnemer:	SGS Search Ingenieursbureau B.V. (07-D070109)
Deskundig Inventariseerder Asbest (DIA):	Arjan Schouten (51E-041222-412012)
Intern Projectverantwoordelijke (IP):	Aad Bot
Technisch Eindverantwoordelijke (TE):	Paul Verbossen (51E-150923-513015)
Datum rapport:	27-08-2024
Status rapport:	Definitief
Werkordernummer:	24.24.07923

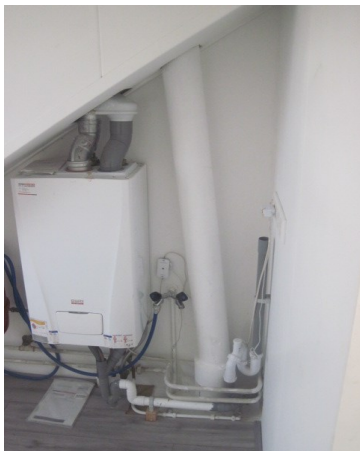
Van Brederodestraat 61 te Noordeloos				
Bronnummer	1			
Bron	Ontluchtingspijp			
Ruimte	Zolder, Kast in slaapkamer 3			
Bouwlaag/niveau	Eerste en tweede verdieping			
Locatie in Ruimte	Tussen het dakbeschot en de verdiepingvloer en in de bouwkundige schacht			
Situatie	Binnen			
Bereikbaarheid	Goed			
Bevestigingsmethode	Ingestort in beton of cement			
Intact	Niet beschadigd			
Verweerd	Niet verweerd			
Zonder breuk en/of beschadigen te verwijderen	Nee			
Aantal	3 locaties			
Afmeting (totaal)	4,4 m			
Aard van materiaal	Hechtgebonden			
Analyseresultaten monster(s)				
Monstercode	Type	Ruimte	Analysereportnummer	Analyseresultaten
0297103	M	Zolder	MO-Souffian Akachar-17-00036150-SL	10-15 w/w % CHR 2-5 w/w % CRO
Opmerkingen				
De toepassing is op zolder aangetroffen tussen het dakbeschot en de verdiepingvloer. Hij gaat door de vloer verder naar de eerste verdieping waar hij achter de zijwand in de vaste kast op slaapkamer 3 zit. In de keuken is hij waarneembaar in het plafond.

Op zolder ca. 1,8 meter en in de schacht (vaste kast slaapkamer 3) ca. 2,6 meter.				
Risicoklasse handeling m.b.t. asbestsanering				
Risicoklasse 2A				
Aanbevolen maatregelen				
Op korte termijn saneren is niet noodzakelijk, geadviseerd wordt het materiaal vóór sloop- of renovatiewerkzaamheden te saneren.				
Conclusie				
Het materiaal is niet beschadigd en betreft een hechtgebonden toepassing. De kans op vezelemisatie uit het materiaal bij normaal gebruik van de ruimte is gering.				
Specifieke opmerking t.b.v. veilige verwijdering van het materiaal				
Saneren in containment met de best bestaande technieken.

Overzichtsfoto zolder

Tijdens het onderzoek is er één asbesthoudende bron aangetroffen.
Voor de aangetroffen asbesthoudende bron is saneren op korte termijn niet noodzakelijk.

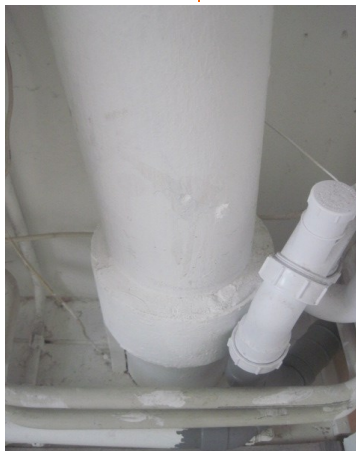
Detailfoto ontuchttingspijp

Productspecificatie	Asbestcement buizen en kanalen
Hechtgebondenheid	Hechtgebonden
Hoeveelheid asbest	4,4 m ³
Percentage Chrysotiel	10 - 15 %
Percentage Amfibool asbest	2 - 5 %
Analysecertificaatnummer	MO-Souffian Akachar-17-00036150-SL

Bevestiging	Ingestort in beton of cement
Binnen / buiten	Binnen
Beschadiging	Niet
Verweerdheid	Niet

Voorafgaand aan de werkzaamheden dient een containment te worden ingericht conform het certificatieschema.

Het gecertificeerde asbestverwijderingsbedrijf dat de asbestverwijderingswerkzaamheden uitvoert, dient de best bestaande technieken toe te passen. Er dienen bronmaatregelen genomen te worden om vezelemissie te voorkomen. Deze maatregelen dienen in een werkplan, opgesteld conform het certificatieschema, te worden opgenomen.
