Peppellaan 17, Tiel

Tussenwoning
Inhoud 260 m³
4 kamers
Gebouwd in 1952

Asbestinventarisatie

Opdrachtgever:	KleurrijkWonen
Adres onderzoekslocatie:	Poppellaan 17 te Tiel Woning
Opdrachtnemer:	SGS Search Ingenieursbureau B.V. (07-D070109)
Deskundig Inventariseerder Asbest (DIA):	Susanne van Zanten (51E-221223-412131)
Intern Projectverantwoordelijke (IP):	Viktorija van Velden
Technisch Eindverantwoordelijke (TE):	Paul Verbossen (51E-150923-513015)
Datum rapport	15-10-2024
Status rapport:	Definitief
Werkordernummer:	24.24.09044

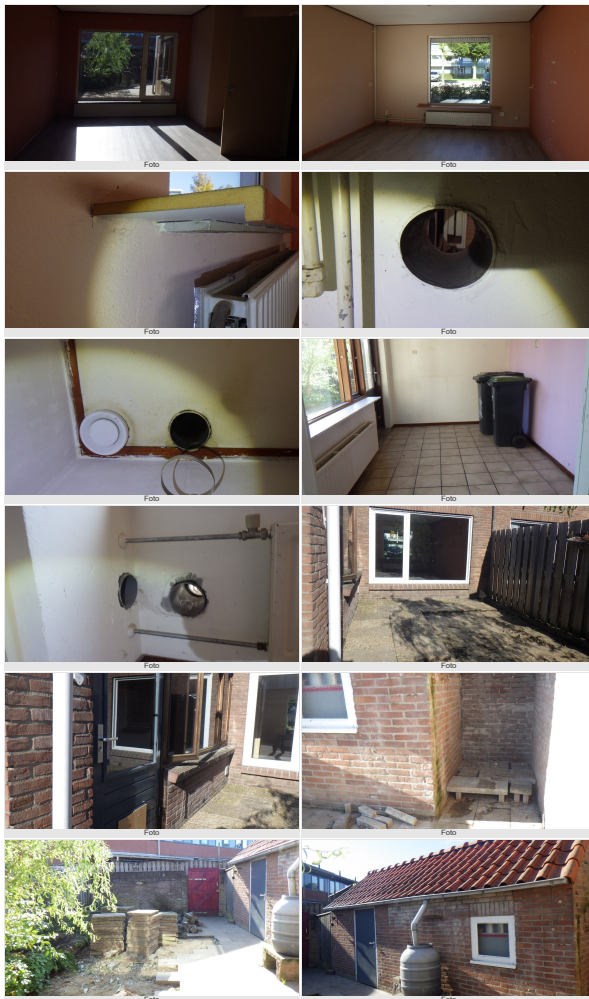
1 Goflplaat

Peppellaan 17 te Tiel				
Bronnummer	1			
Bron	Golfplaat			
Ruimte	Schuur			
Bouwlaag/niveau	Begane grond			
Locatie in Ruimte	Op dak			
Situatie	Buiten			
Bereikbaarheid	Goed			
Bevestigingsmethode	Geschoefd			
Intact	Niet beschadigd			
Verweerd	Niet verweerd			
Zonder breuk en/of beschadigen te verwijderen	Nee			
Aantal	1 locaties			
Afmeting (totaal)	2 m ²			
Aard van materiaal	Hechtgebonden			
Analyseresultaten monster(s)				
Monstercode	Type	Ruimte	Analysereportnummer	Analyseresultaten
0864542	M	Schuur	AMM24-08084	10-15 w/w % CHR
Opmerkingen				
De golfplaten liggen geschakeld aan die van de burens. Een gedeelte van de golfplaten op de berging van huisnummer 19 loopt door op de berging van huisnummer 17.				
Risicoklasse handeling m.b.t. asbestsanering				
Risicoklasse 2				
Aanbevolen maatregelen				
Op korte termijn saneren is niet noodzakelijk, geadviseerd wordt het materiaal vóór sloop- of renovatiewerkzaamheden te saneren.

Conclusie				
Het materiaal is niet beschadigd en betreft een hechtgebonden toepassing. De kans op vezelemissie uit het materiaal bij normaal gebruik van de ruimte is gering.				
Specifieke opmerking t.b.v. veilige verwijdering van het materiaal				
Geen specifieke opmerkingen.

Tijdens het onderzoek is 1 asbesthoudende bron aangetroffen. Op korte termijn saneren is niet noodzakelijk, geadviseerd wordt het materiaal vóór sloop- of renovatiewerkzaamheden te saneren. Alvorens sanering wordt een onderzoek van de berging op huisnummer 19 geadviseerd gezien een gedeelte van de golfplaat op de kavel op nummer 19 doorloopt op de berging van huisnummer 17.
