## Wilgenroos 12, Culemborg

## ASBESTINVENTARISATIE

Opdrachtgever:	KleurrijkWonen
Adres onderzoekslocatie:	Wilgenroos 12 te Culemborg Woning
Opdrachtnemer:	SGS Search Ingenieursbureau B.V. (07-D070109)
Deskundig Inventariseerder Asbest (DIA):	Raymond Jansen (51E-220722-411982)
Intern Projectverantwoordelijke (IP):	Philip Suijskens, Karin Verhoeven
Technisch Eindverantwoordelijke (TE):	Paul Verbossen (51E-150923-513015)
Datum rapport	01-10-2024
Status rapport:	Definitief
Werkordernummer:	24.24.08933

In opdracht van KleurrijkWonen is een asbestinventarisatie uitgevoerd aan de Wilgenroos 12 te Culemborg.

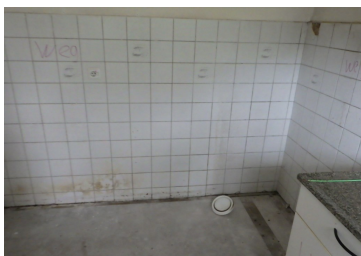
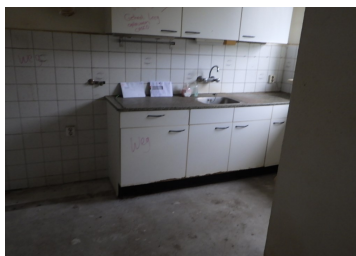
Wilgenroos 12 te Culemborg				
Bronnummer	1			
Bron	Tegellijn <span style="float: right; color: green;">✓ Niet asbesthoudend</span>			
Ruimte	Keuken			
Bouwlaag/niveau	Begane grond			
Locatie in Ruimte	Achter wandtegels			
Situatie	Binnen			
Bereikbaarheid	Matig			
Bevestigingsmethode	Gelijmd			
Aantal	1 locaties			
Afmeting (totaal)	7,5 m <sup>2</sup>			
Analyseresultaten monster(s)				
Monstercode	Type	Ruimte	Analyserapportnummer	Analyseresultaten
0675187	M	Keuken	AMM24-07664	<0,1 w/w %
0675188	M	Keuken	AMM24-07664	<0,1 w/w %
0675189	M	Keuken	AMM24-07664	<0,1 w/w %
0675190	M	Keuken	AMM24-07664	<0,1 w/w %
Conclusie				
Na optische analyse bleek het materiaal geen asbestvezels te bevatten in een percentage boven de detectiegrens van 0,1% w/w.

Keuken

Indien men bij sloop of renovatiewerkzaamheden in aanraking komt met de vermoedens zoals beschreven in dit rapport, wordt een aanvullend/destructief onderzoek geadviseerd.

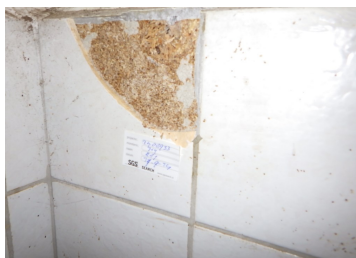
Monstername

Nummer	Monsterlocatie	Monster omschrijving	Analysesresultaat	Hechtgebonden
001	Keuken	Tegellijn	< 0.1 w/w %	n.v.t.
002	Keuken	Tegellijn	< 0.1 w/w %	n.v.t.
003	Keuken	Tegellijn	< 0.1 w/w %	n.v.t.
004	Keuken	Tegellijn	< 0.1 w/w %	n.v.t.
