## Meterenstraat 1, Tiel

### ASBESTINVENTARISATIE

| Adres onderzoekslocatie: | Meterenstraat 1 te Tiel<br>Woning |

### SAMENVATTING EN CONCLUSIE

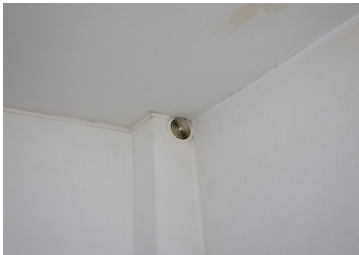
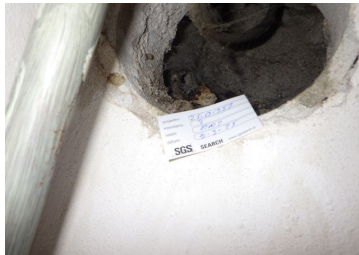
Overzicht keuken

| Bronnummer | 2 |
| Bron | Doorvoer |
| Ruimte | Keuken, Trapkast |
| Locatie in Ruimte | In muur |
| Intact | Niet beschadigd |

| Monstercode | Type | Ruimte | Analyserapportnummer | Analyseresultaten |
|---|---|---|---|---|
| 0882196 | M | Trapkast | AMM25-01856 | 5-10 w/w % CHR<br>2-5 w/w % CRO |

Als de doorvoeren overmaats eruit gehaald kunnen worden kan het in saneringsklasse 1

Het materiaal is niet beschadigd en betreft een hechtgebonden toepassing. De kans op vezelemissie uit het materiaal bij normaal gebruik van de ruimte is gering.

Op korte termijn saneren is niet noodzakelijk, geadviseerd wordt het materiaal vóór sloop- of renovatiewerkzaamheden te saneren.
