ASBESTINVENTARISATIE

Opdrachtgever:	KleurrijkWonen
Adres onderzoekslocatie:	Julianalaan 1 te Beusichem Woning
Opdrachtnemer:	SGS Search Ingenieursbureau B.V. (07-D070109)
Deskundig Inventariseerder Asbest (DIA):	Nadirson Gomes (51E-110224-513110) Arjan Schouten (51E-041222-412012) Susanne van Zanten (In training)
Intern Projectverantwoordelijke (IP):	Cindy van Dalen, Aad Bot
Technisch Eindverantwoordelijke (TE):	Paul Verbossen (51E-150923-513015)
Datum rapport:	26-02-2024
Status rapport:	Definitief
Werkordernummer:	24.24.01343

In opdracht van KleurrijkWonen is een asbestinventarisatie uitgevoerd aan de Julianalaan 1 te Beusichem.

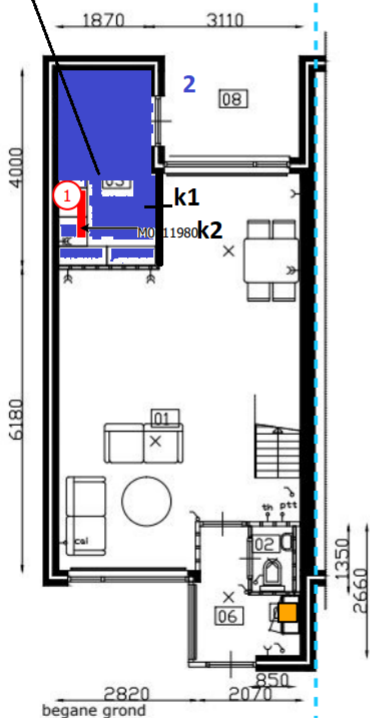
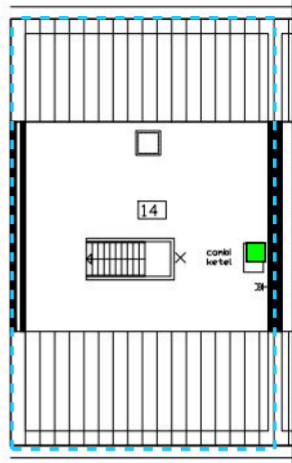
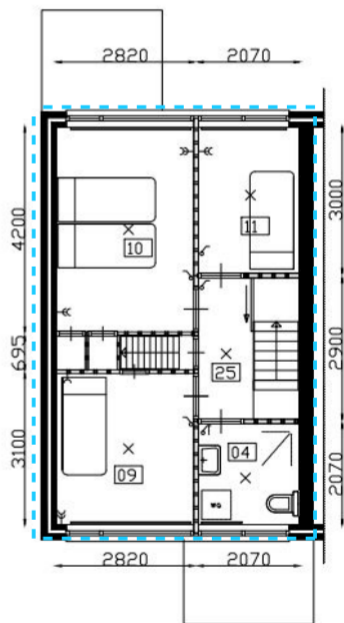
RENVOOI	
1:	Onderlaag zeil
2:	Onderlaag, 6m2
■	CV-ketel, niet verdacht
■	gasmeter, niet verdacht
M:	monsterlocatie
	Inspectiegebied
