## ASBESTINVENTARISATIE

Opdrachtgever:	KleurrijkWonen
Adres onderzoekslocatie:	Wilgenroos 12 te Culemborg Woning
Opdrachtnemer:	SGS Search Ingenieursbureau B.V. (07-D070109)
Deskundig Inventariseerder Asbest (DIA):	Raymond Jansen (51E-220722-411982)
Intern Projectverantwoordelijke (IP):	Philip Suijskens, Karin Verhoeven
Technisch Eindverantwoordelijke (TE):	Paul Verbossen (51E-150923-513015)
Datum rapport	01-10-2024
Status rapport:	Definitief
Werkordernummer:	24.24.08933

Wilgenroos 12 te Culemborg

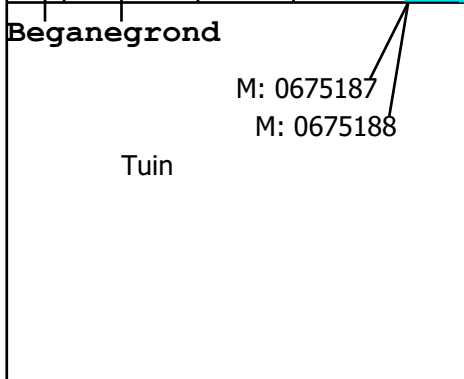
1e verdieping

RENVOOI
1: Tegellijm
M: monsterlocatie

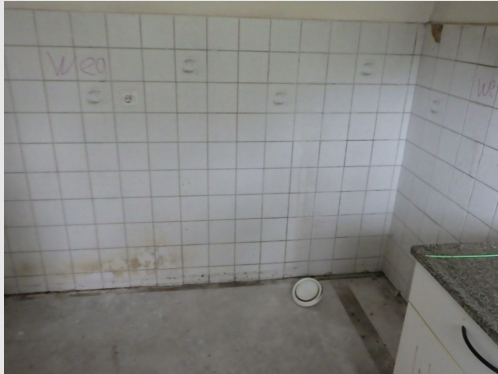
1 Tegellijm

Bron	Bron/ruimte	Saneringsklasse	Conclusie/Aanbeveling
1	Tegellijm/ Keuken	Geen asbest	Na optische analyse bleek het materiaal geen asbestvezels te bevatten in een percentage boven de detectiegrens van 0,1% w/w.

Keuken
