ASBESTINVENTARISATIE

Prinses Beatrixstraat 35 te Arkel

Woning

26-08-2024

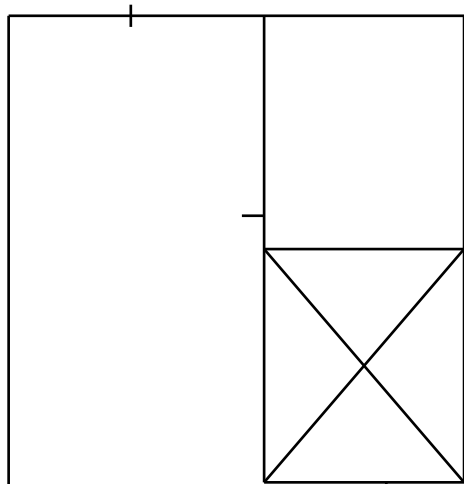
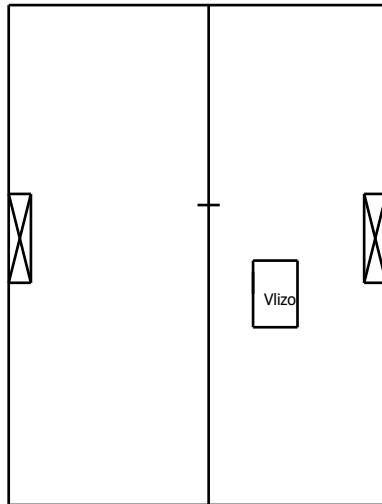
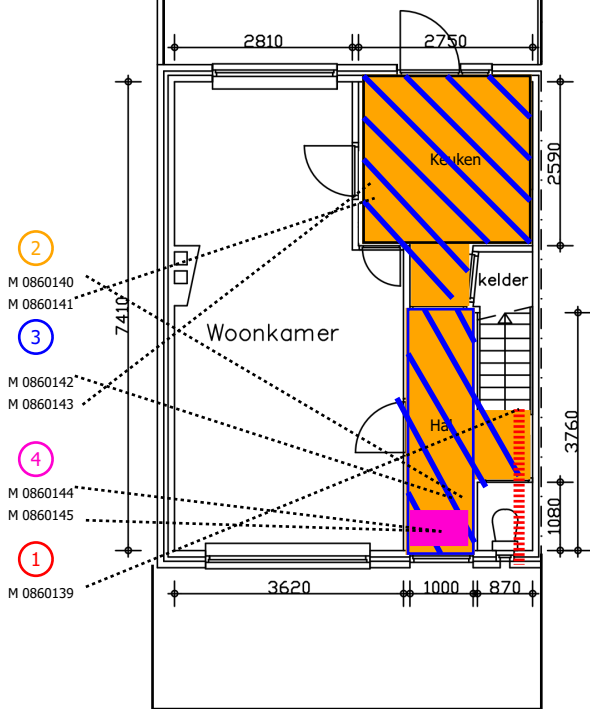
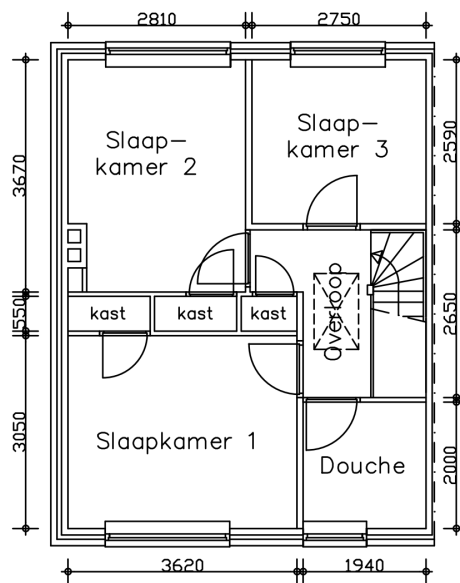
BIJLAGE I PLATTEGROND(EN)

RENWOOI	
①	Ontluchtingsbuis
②	Colovynyl
③	Bitumen lijmlaag
④	Restanten colovynyl
Getekend gebied is geïnspecteerd gebied	
⊗	Buiten inspectiegebied
