ASBESTINVENTARISATIE

Opdrachtgever:	KleurrijkWonen
Adres onderzoekslocatie:	Hogestraat 19 te Zoelen Woning
Opdrachtnemer:	SGS Search Ingenieursbureau B.V. (07-D070109)
Deskundig Inventariseerder Asbest (DIA):	Susanne van Zanten (51E-221223-412131)
Intern Projectverantwoordelijke (IP):	Eva van Meurs
Technisch Eindverantwoordelijke (TE):	Paul Verbossen (51E-150923-513015)
Datum rapport	28-11-2024
Status rapport:	Definitief
Werkordernummer:	24.24.10276

Hogestraat 19 te Zoelen

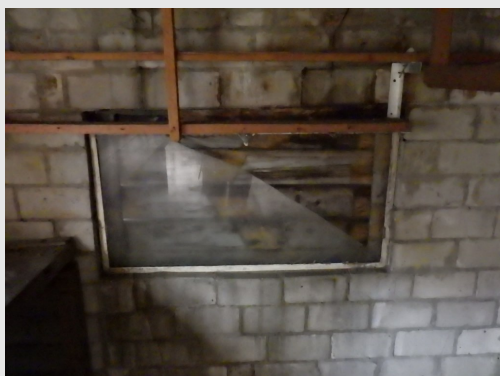
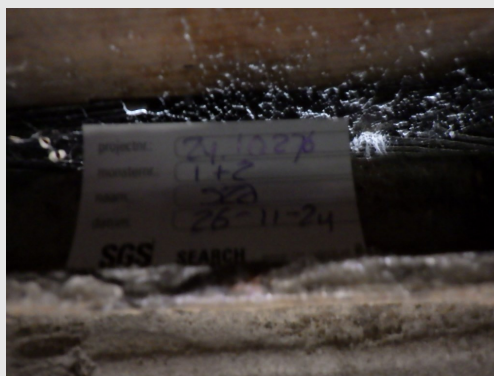
1 Stopverf

Bron	Bron/ruimte	Saneringsklasse	Conclusie/Aanbeveling
1	Stopverf/ Schuur	Geen asbest	Na optische analyse bleek het materiaal geen asbestvezels te bevatten in een percentage boven de detectiegrens van 0,1% w/w.
2	Stopverf/ Berging	Geen asbest	Na optische analyse bleek het materiaal geen asbestvezels te bevatten in een percentage boven de detectiegrens van 0,1% w/w.
3	Plaatmateriaal/ Berging	2	Het materiaal is niet beschadigd en betreft een hechtgebonden toepassing. De kans op vezelemissie uit het materiaal bij normaal gebruik van de ruimte is gering. Op korte termijn saneren is niet noodzakelijk, geadviseerd wordt het materiaal vóór sloop- of renovatiewerkzaamheden te saneren.
