## ASBESTINVENTARISATIE

| Adres onderzoekslocatie: | Dwarsstraat 3 te Asch<br>Woning |
| Datum rapport: | 18-05-2022 |
| Werkordernummer: | 24.22.04281 |

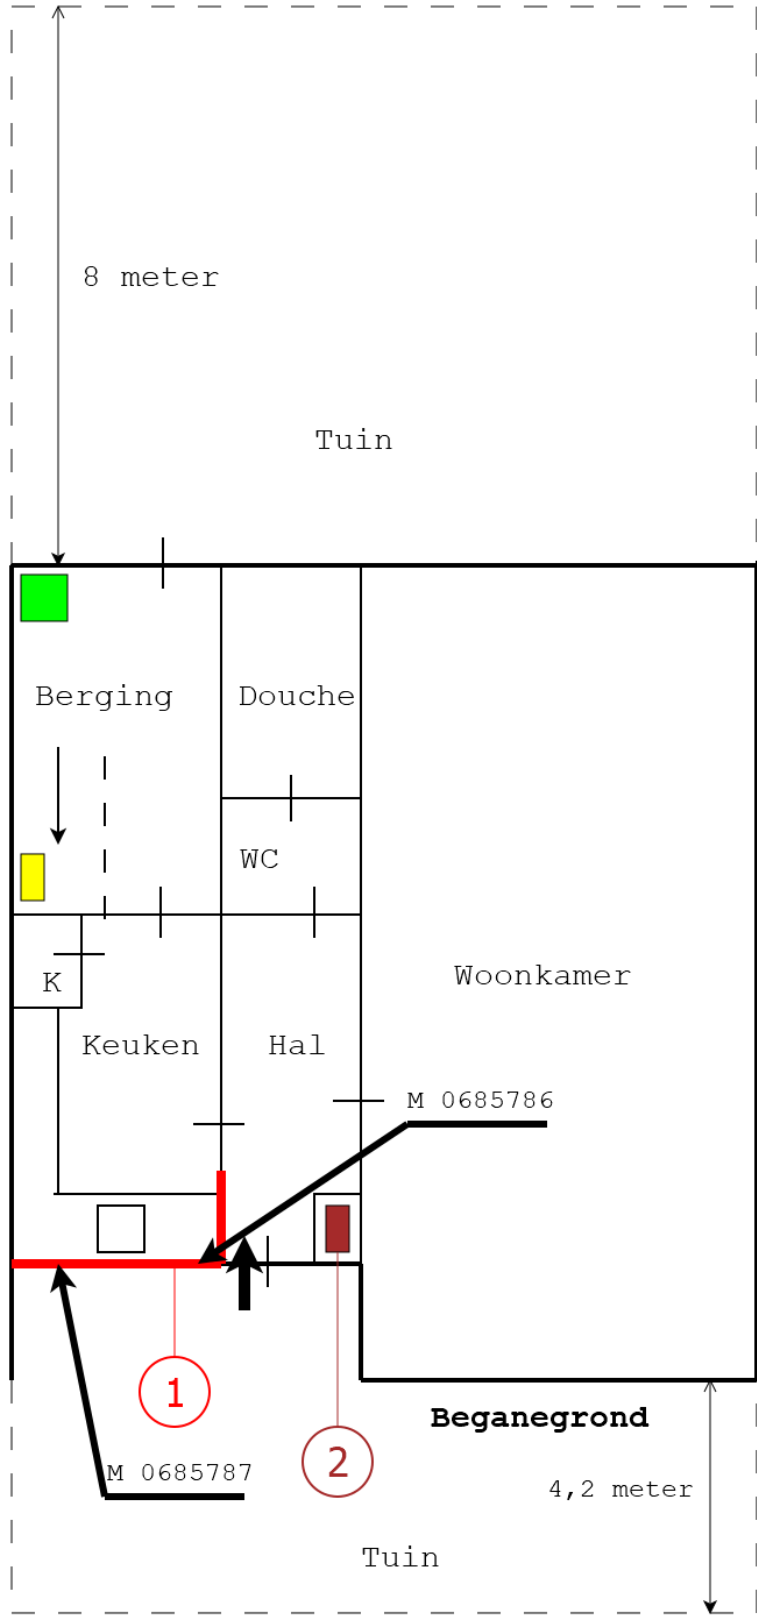
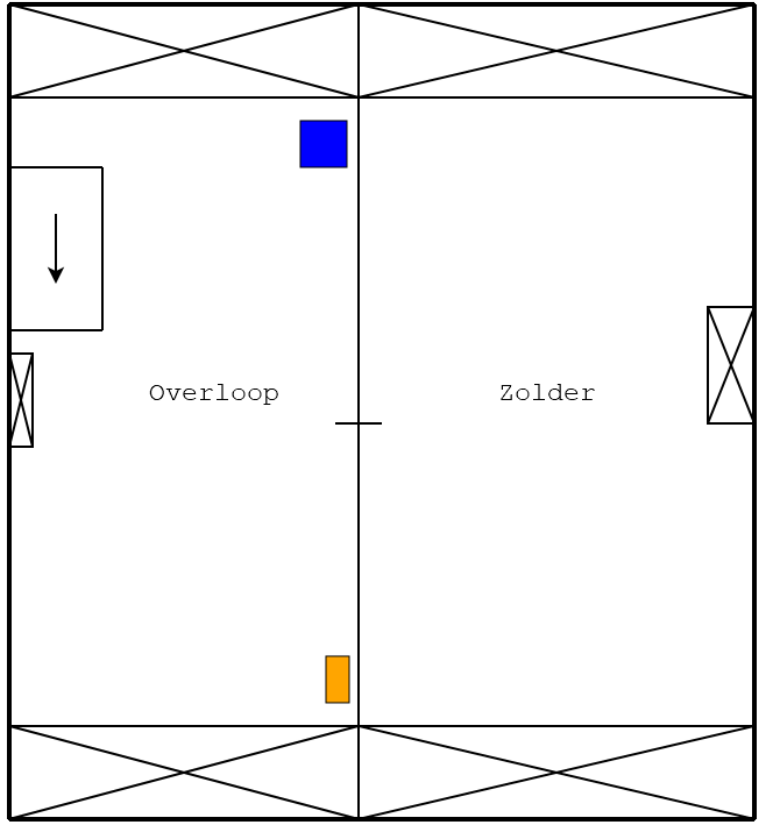
Gebouw: Dwarsstraat 3 te Asch

1: tegellijn, 1,5 m<sup>2</sup>

5:Mechanische afzuigunit, niet verdacht

6:Inverter, niet verdacht
