## ASBESTINVENTARISATIE

| Adres onderzoekslocatie: | Koningin Emmastraat 7 te Arkel<br>Woning |
| Datum rapport | 23-05-2025 - geldig tot 23-05-2028 (*) |
| Werkordernummer: | 24.25.03756 |

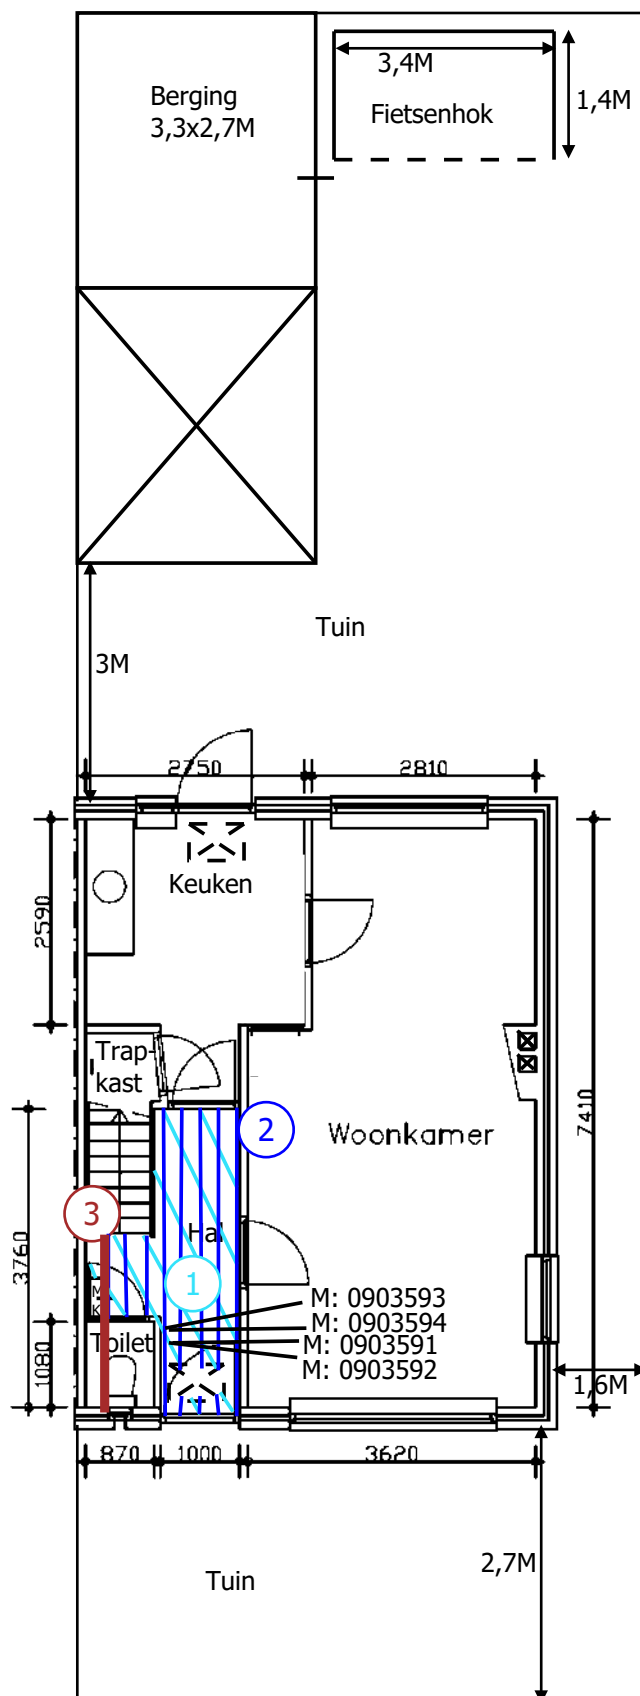
Begane grond

| RENVOOI |
|---|
| 1: Colovinyltegels<br>2: Bitumen lijm laag<br>3: Ontluchtingspijp (met referentie)<br>M: Monsterlocatie<br>☒ : Niet onderzocht<br>Tekening is inspectiegebied |
