## ASBESTINVENTARISATIE

conform Certificatieschema voor de Procecertificaten Asbestinventarisatie en Asbestverwijdering als bedoeld in artikel 4.26 van de Arbeidsomstandighedenregeling

| Adres onderzoekslocatie: | Overslag 10 te Kedichem<br>Woning |

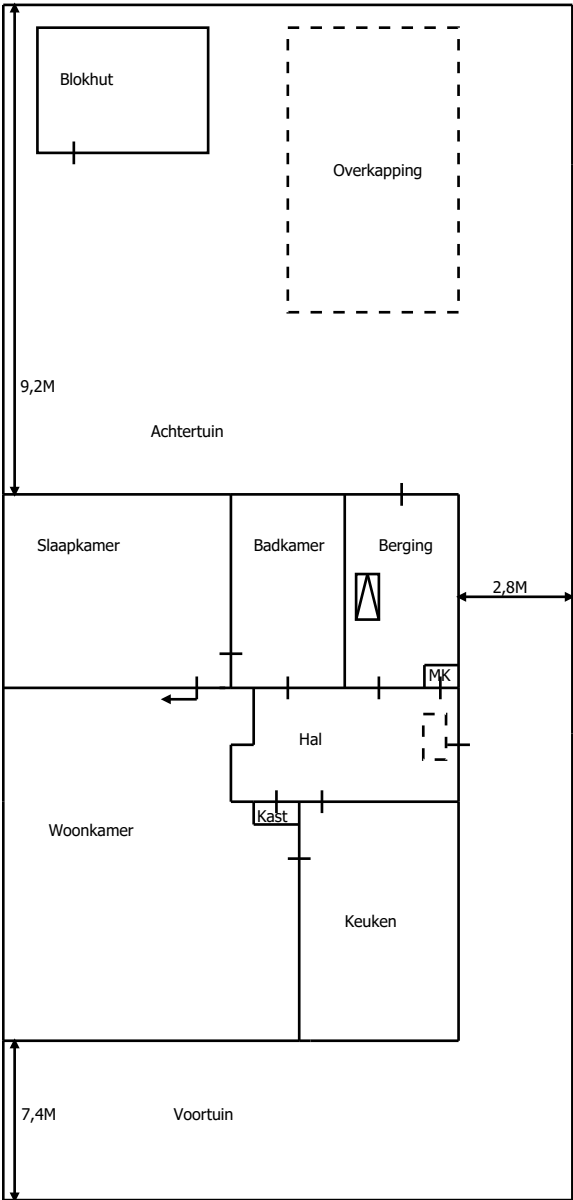
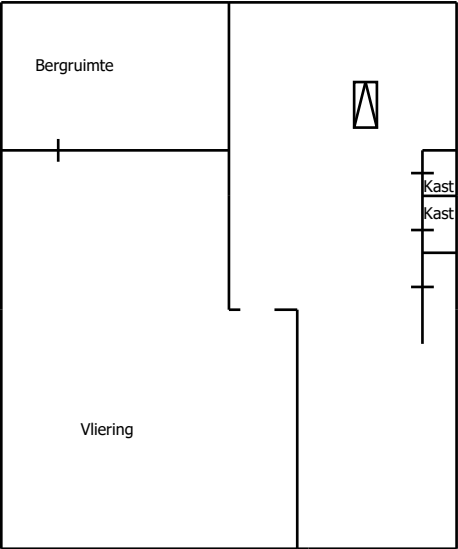
## BIJLAGE I PLATTEGROND(EN)

Gebouw: Overslag 10 te Kedichem

Eerste verdieping
