ASBESTINVENTARISATIE

Opdrachtgever:	KleurrijkWonen
Adres onderzoekslocatie:	Brunellaan 28 te Leerdam Woning
Opdrachtnemer:	SGS Search Ingenieursbureau B.V. (07-D070109)
Deskundig Inventariseerder Asbest (DIA):	Susanne van Zanten (51E-221223-412131)
Intern Projectverantwoordelijke (IP):	Cindy van Dalen
Technisch Eindverantwoordelijke (TE):	Paul Verbossen (51E-150923-513015)
Datum rapport	19-02-2025
Status rapport:	Definitief
Werkordernummer:	24.25.01068

Brunellaan 28 te Leerdam

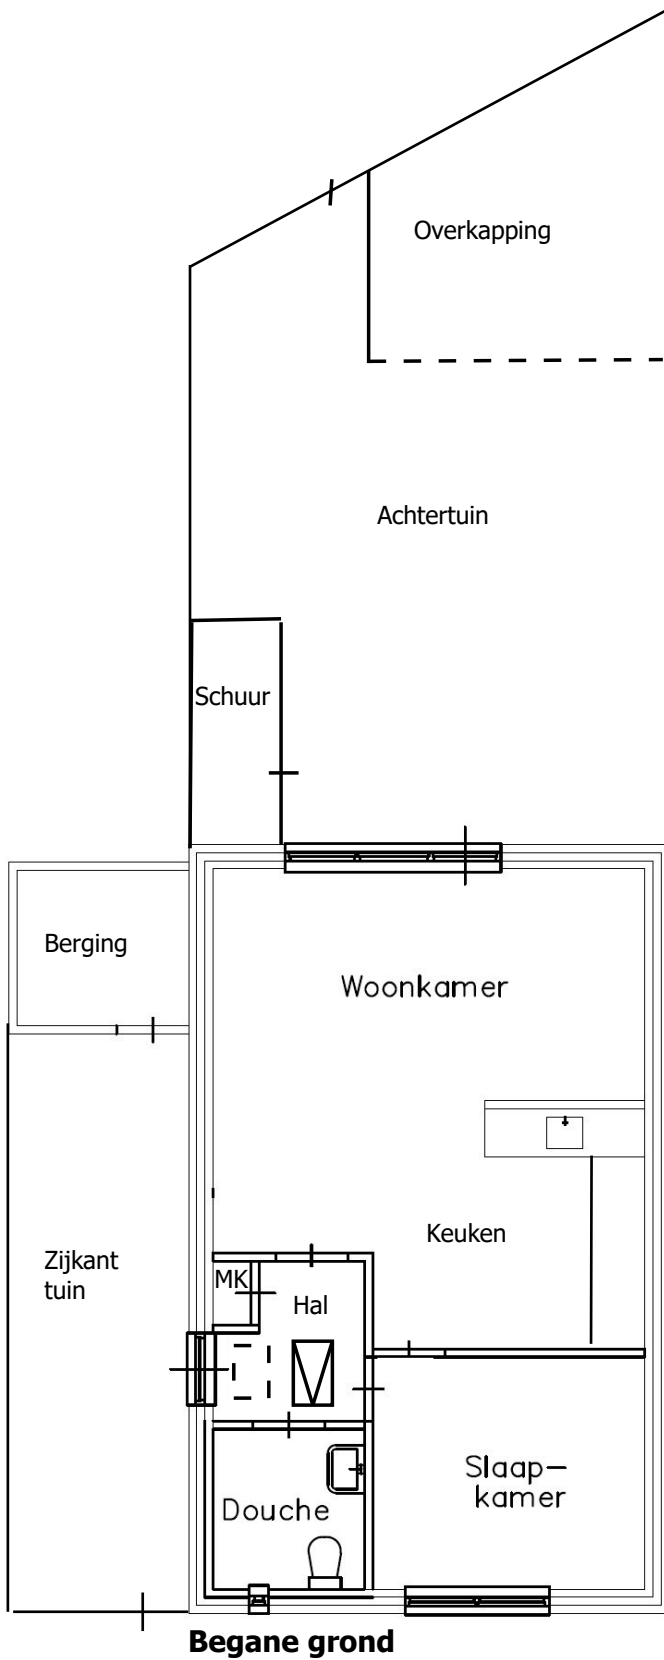
BIJLAGE I PLATTEGROND(EN)

Gebouw: Brunellaan 28 te Leerdam

: Niet onderzocht Tekening is inspectiegebied
