## ASBESTINVENTARISATIE

| Adres onderzoekslocatie: | Meterenstraat 1 te Tiel<br>Woning |
| Datum rapport | 06-03-2025 - geldig tot 06-03-2028 (*) |
| Werkordernummer: | 24.25.01557 |

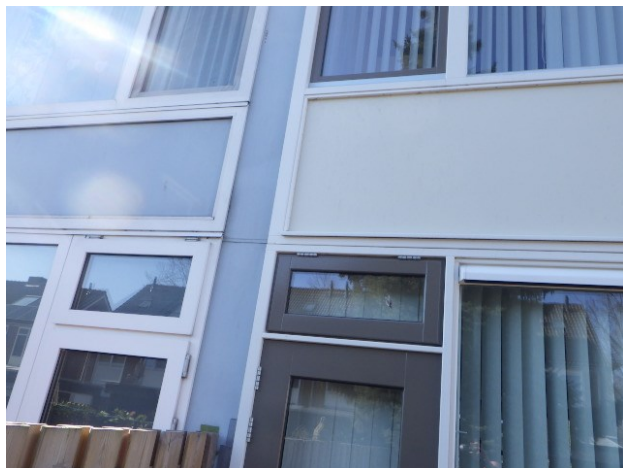
Afgedekt

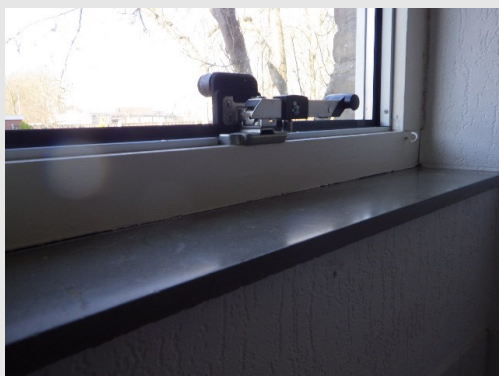
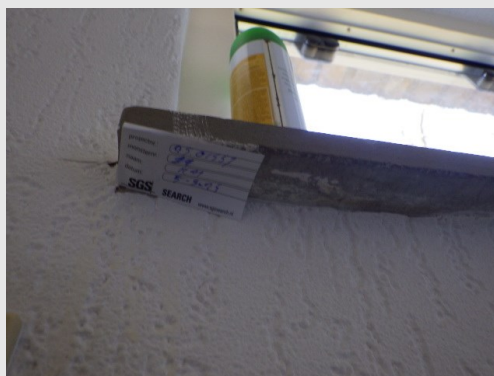
### 1 Vensterbank

overzicht toilet

Monstername

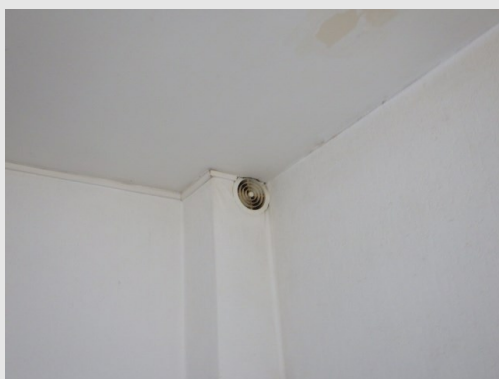
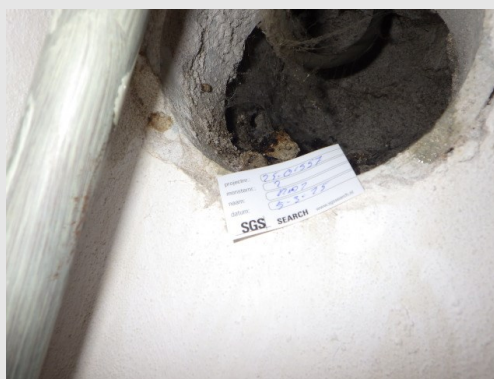
### 2 Doorvoer

Overzicht keuken

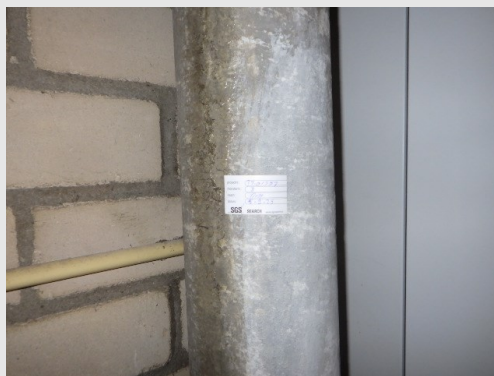
### 3 Ontluchtingspijp

Overzicht ontluchtingspijp in het dak

Monstername

Overzicht in vloer

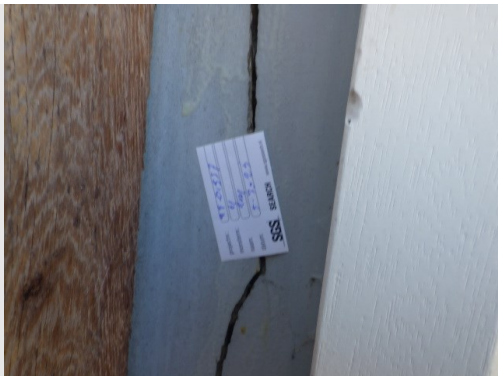
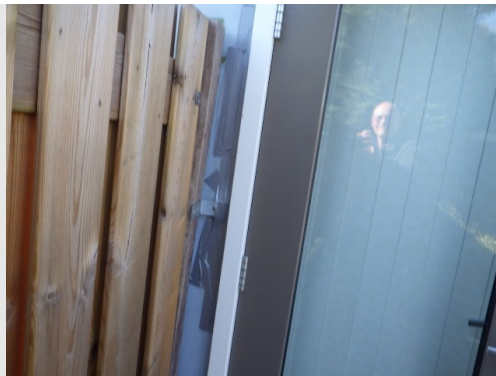
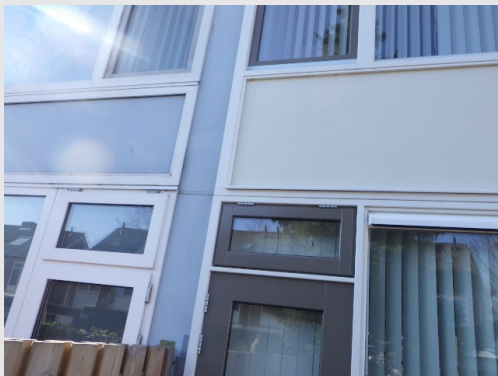
### 4 Plaatmateriaal

Monstername

Afgedekt

Overzicht

Tijdens het onderzoek zijn 4 asbesthoudende bronnen aangetroffen. voor bron 1, 2 en 3 geldt op korte termijn saneren is niet noodzakelijk, geadviseerd wordt het materiaal vóór sloop- of renovatiewerkzaamheden te saneren. bron 4 wordt geadviseerd om op korte termijn te saneren
